Villa Burghalde in Baden

Aussenrenovation 1993/94, Erschliessung und Ausbau des Dachraums 1994/95

Ernst Strebel

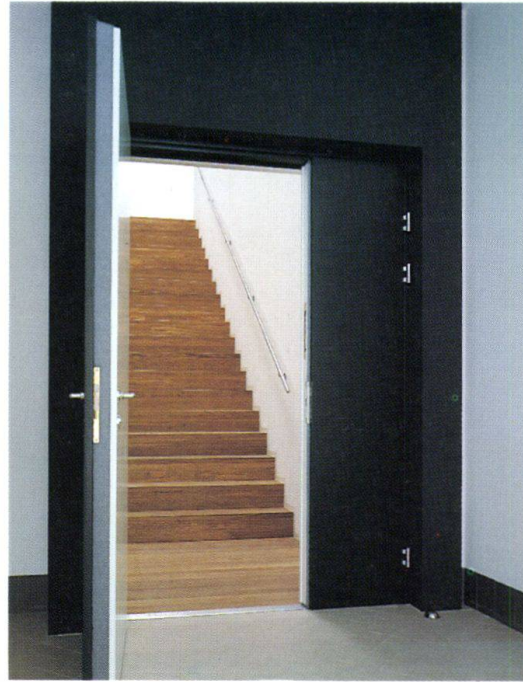
Oben rechts:
Treppenaufgang vom Dachgeschoss zum Dachraum (Foto Heinrich Helfenstein, Zürich).

Zur Burghalde selbst hält sich unser Einbau an weitere konzeptionelle Vorgaben: Wie bisher führt die Verbindung vom Dachgeschoss in den Proberaum über eine einläufige, «frei» disponierte Treppe. Und wie das Gegenstück, die Treppe vom Herrenzimmer im Erdgeschoss in das darunterliegende Billardzimmer, ist auch sie volumetrisch autonom formuliert (siehe Längsschnitt). Auch das Konzept der in sich selbständig ausgebildeten Raumbereiche ist im Einbau übernommen.

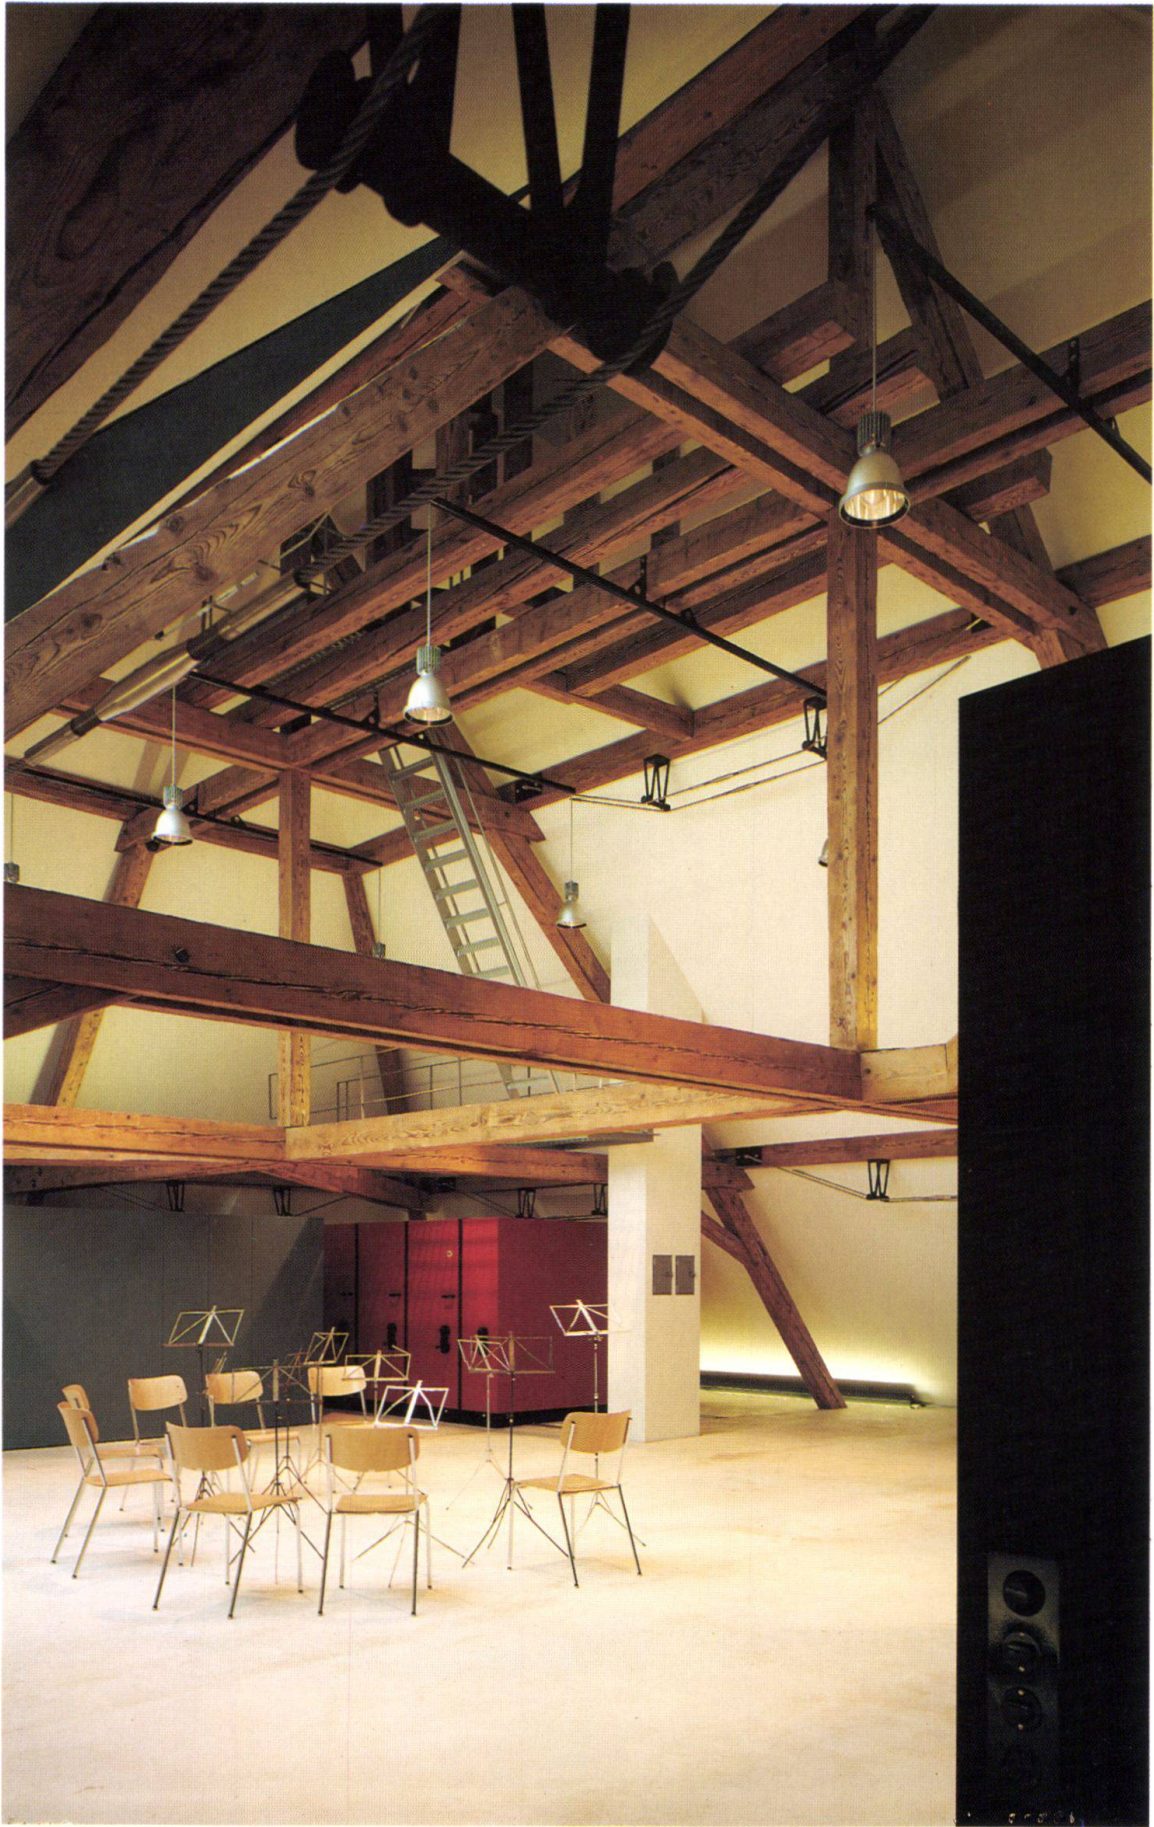
Rechte Seite:
Dachraum, umgebaut zum Musikproberaum. Der Raumeindruck wird bestimmt durch den vierfach liegenden Dachstuhl mit Hängepfosten und Zangen auf zwei Ebenen. Hinten und am Bildrand die neuen Einbauten mit dem Treppenaufgang (rechts), Instrumentenboxen und Rollgestellanlage (hinten). Feine Unterspannungen verstärken die primäre Dachkonstruktion (Schneelasten und massive Schalldämmung). Die Beleuchtung (bei der Schnittstelle von Dachfläche und Boden, auf den unteren Zangen und hängend an den oberen Zangen) erhellt den Probereich und unterstützt den bestehenden Dachraum (Foto Heinrich Helfenstein, Zürich).

Das vorhandene Kehlgebälk ist konstruktiv ein «Pfettendach mit vierfach liegendem Stuhl und Hängepfosten», ist im Scheitel gut neun Meter hoch und überspannt stützenfrei gegen 350 Quadratmeter. Hier sollte ein grosses Probelokal entstehen. Für Behinderte konnte ein Lift die Erschliessung der wichtigsten Geschosse verbessern.

Auf der räumlichen wie auf der Detailebene stellen sich die Einbauten bewusst hinter die Vorgaben. Der Proberaum bleibt in seiner Materialisierung ein «Atelier» und tritt nicht in Konkurrenz zu den bestehenden Repräsentationsräumen. Die vorhandene Hierarchie bleibt gewahrt. Im Detail wird stets «hinzugefügt»: Der Lift steht «hinter» der bestehenden Treppenhaustragwand. Die neuen Einbauten stehen ausserhalb gegebener Strukturen. Die statischen Verstärkungen des

Dachstuhl, die Unterspannungen, sind der bestehenden Zimmerarbeit immer untergeordnet. Das grosse Atelierfenster auf der Nordseite gegen den Berg liegt frei in dieser Dachfläche.
