## Scavi archeologici in Ticino nel 1997

*Rossana Cardani Vergani, responsabile servizio archeologico cantonale*

Fra gli scavi menzionati sopra vogliamo in questa sede considerare nel dettaglio quello di *Chiggiogna*, dove all'interno della parrocchiale si sono riportate alla luce importanti testimonianze murarie e pittoriche, relative ad edifici di culto precedenti l'attuale.

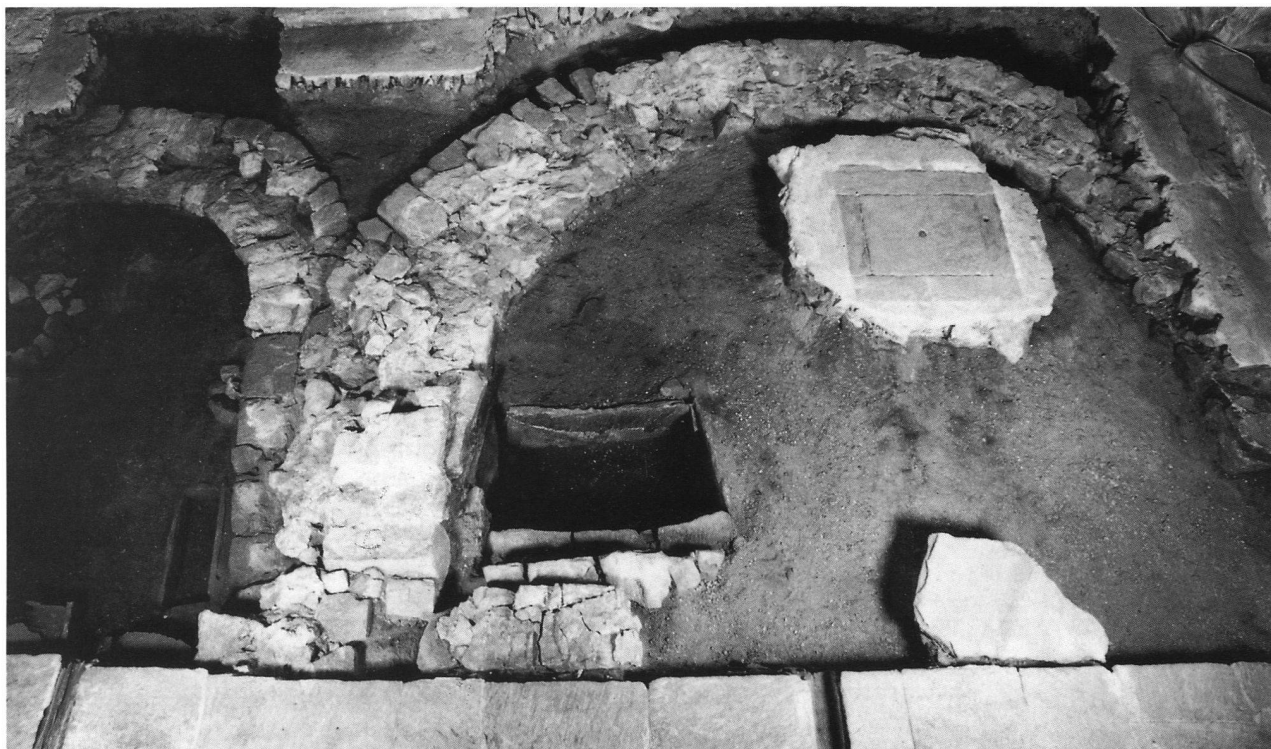
*Chiggiogna - Chiesa di Santa Maria. Il raddoppiamento della navata e del coro nella fase trecentesca (foto UCMS)*

Alla *fine del XIV secolo* corrisponde il raddoppiamento della navata romanica che viene conclusa da un secondo coro semicircolare. (Illustrazione 2)

La parete romanica posta a nord, per forza di cose distrutta, è sostituita da due colonne con basamento e capitello sostenenti un probabile soffitto ligneo. La parete settentrionale della nuova costruzione viene costruita nella posizione dell'attuale muro. In muratura a rasapietra, essa viene decorata con preziosi dipinti sistemati in riquadri delimitati da una fascia tinteggiata di rosso. Il pavimento romanico è completato da un nuovo pavimento in piode dalle caratteristiche identiche.
