Artikel: Ricerche archeologiche in Cantone Ticino nel 2014

Ricerche archeologiche in Cantone Ticino nel 2014

Rossana Cardani Vergani

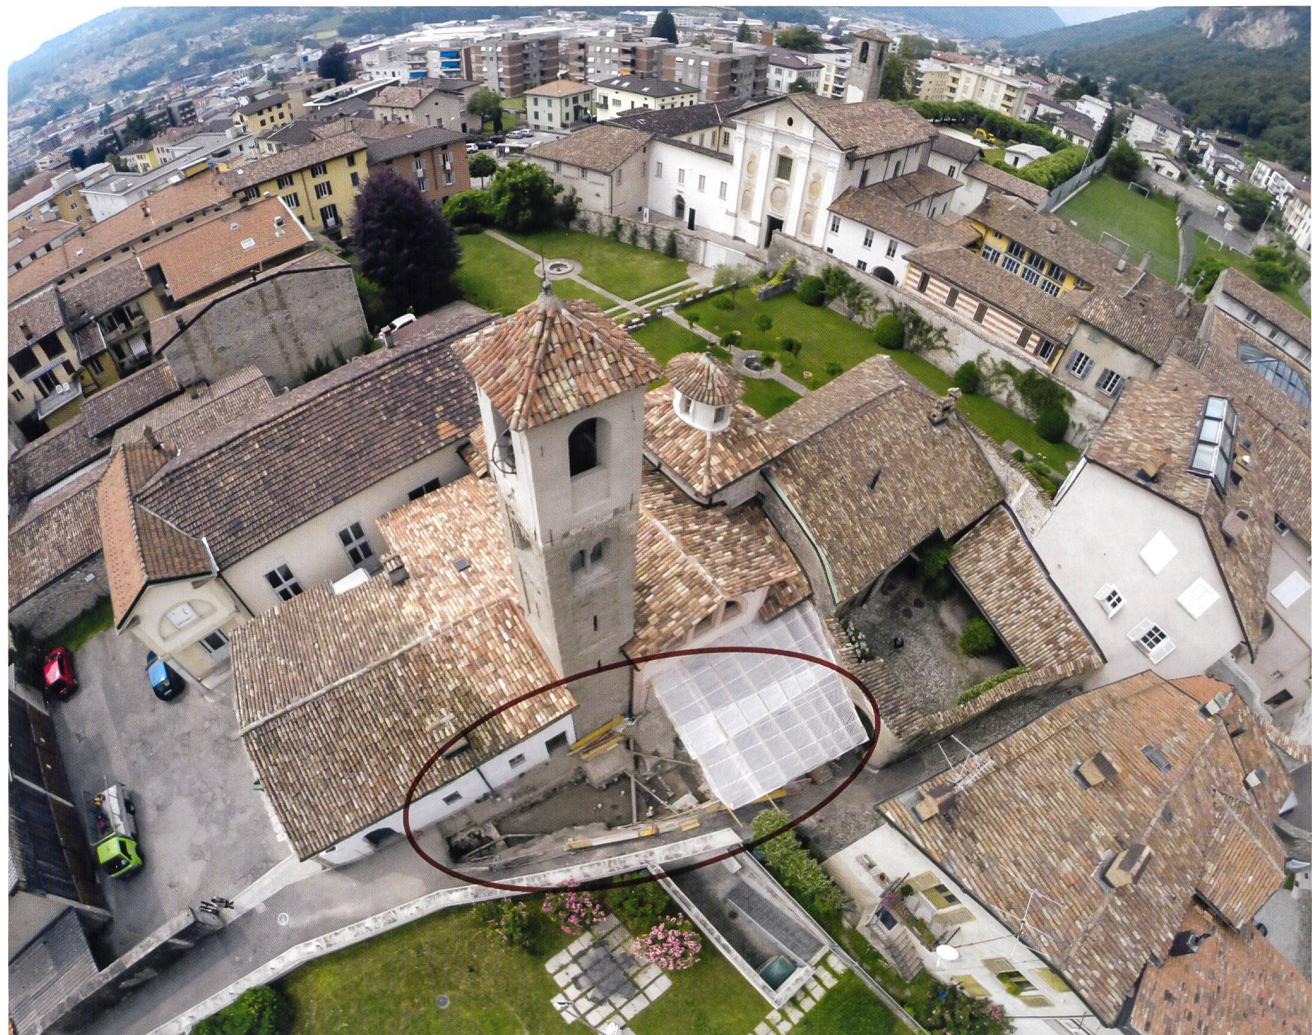
- 4 Mendrisio. Veduta generale dell'area indagata ripresa da un drone.
(foto K. Delcò)
- 5 Mendrisio. Dettaglio delle *suspensurae*.
(foto Archivio UBC)
- 6 Mendrisio. Veduta dell'abside romanica.
(foto Archivio UBC)
- 7 Mendrisio. Veduta della necropoli ripresa da un drone.
(foto ARAM, Castel San Pietro)

Le indagini si sono svolte sull'arco di tre mesi, nei quali sono state riportate alla luce una struttura civile da riferire all'epoca romana, l'abside della chiesa romanica e l'area cimiteriale utilizzata verosimilmente fra il pieno Medioevo e il Cinquecento, secolo in cui venne edificata la chiesa attuale (fig. 4).

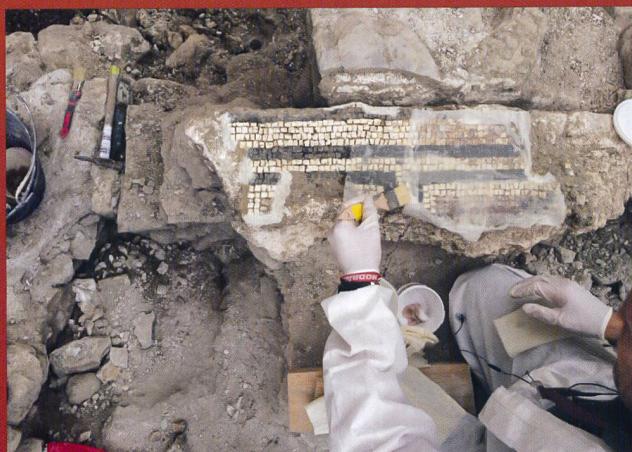
8

- 8** Mendrisio. Un momento della velinatura del mosaico romano.
(foto Atelier di conservazione di beni culturali
Alberti & Sironi, Maroggia)
- 9** Mendrisio. Iniezione di poliuretano espanso nel retro
del mosaico romano.
(foto Atelier di conservazione di beni culturali
Alberti & Sironi, Maroggia)
- 10** Lodrino. Dettaglio del canale in pietra.
(foto Archivio UBC)
- 11** Locarno-Solduno. Dettaglio di una tomba e del
profilo dello scavo.
(foto Archivio UBC)

Come velinatura di protezione del mosaico sono stati applicati due passaggi di garza fine e due di tela di lino grossa; queste sono state fatte aderire alla superficie con un legante sintetico reversibile disciolto in alcol (fig. 8). In seguito si è proceduto all'esecuzione di cassette che inglobassero i mosaici per consentire di trasportare a massello gli elementi. In queste casse, leggermente più grandi dei pezzi da prelevare, è stato iniettato poliuretano espanso, indispensabile per fermare ed inglobare ogni singolo frammento ed evitare qualsiasi tipo di perdita (fig. 9). Il poliuretano sarà facilmente rimosso alla fine

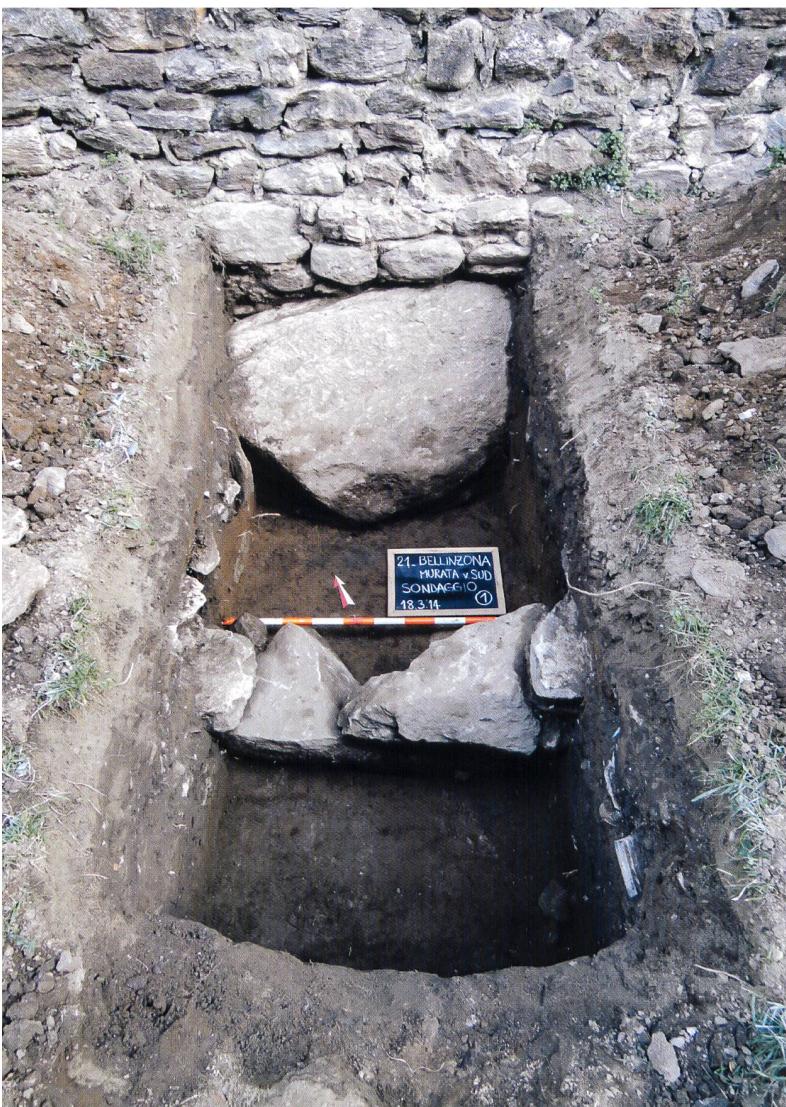
- 12 Bellinzona. Dettaglio del sondaggio nel settore esterno della Murata.
(foto Archivio UBC)
- 13 e 14 Bellinzona. Dettaglio della lettura nel settore interno della Murata.
(elaborazione grafica G. Nogara, Soletta)

la murata. Una serie di osservazioni sono state fatte sulla struttura architettonica; sondaggi mirati sono stati messi a punto per raccogliere informazioni sulla profondità delle fondazioni, sia nel settore interno della Murata da riferire al Trecento, sia in quello esterno di un secolo più tardo. Per quanto attiene al settore esterno, la sequenza stratigrafica visibile mostra chiaramente che il terreno in origine presentava una forte pendenza verso sud, che lasciava quasi scoperto il lato meridionale del piede della murata (fig. 12). È probabile che questa pendenza sia stata corretta forse già nel corso del Trecento con opere di terrazzamento. Per quanto riguarda il lato interno nord della Murata, l'attuale livello del terreno è il risultato di una sequenza ininterrotta di depositi colluviali, che hanno rialzato il piano di campagna di circa due metri. I depositi colluviali più recenti hanno praticamente sigillato gli strati legati alla costruzione della prima e della seconda Murata, permettendo così una chiara lettura della stratigrafia, che dalla prima Murata del XIV secolo, di cui sono ancora chiaramente leggibili i merli e le buche del camminamento ligneo, porta al suo rinforzo e innalzamento nel corso del XV secolo (figg. 13 e 14).
