Il castello di Rouelbeau (Meinier, GE)

Michelle Joguin Regelin

Jean Terrier

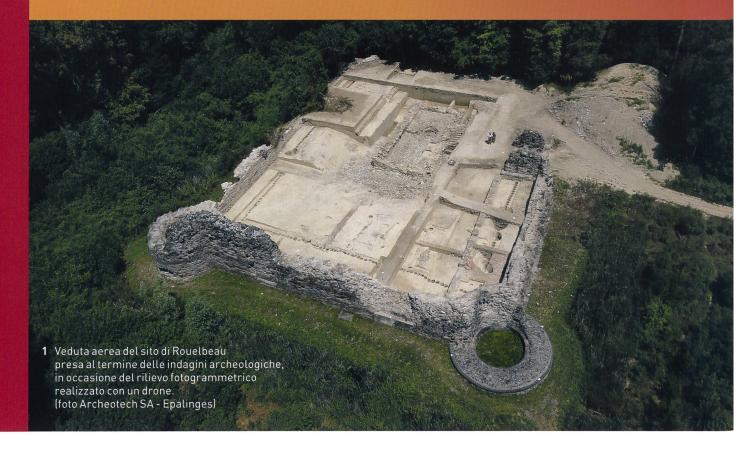
Nell'ambito di una politica di riqualifica dei corsi d'acqua, nel 2000 prese avvio nelle immediate vicinanze del castello un importante progetto legato al ripristino delle sorgenti della Seymaz. Tale politica indusse gli archeologi a proporre parallelamente un programma di ricerche volto a proteggere le rovine e a studiare le origini del castello. Le indagini archeologiche condotte a partire dall'anno seguente riportarono alla luce resti eccezionali che permettono di ricostruire l'esistenza di una fortificazione in legno precedente all'edificazione del castello medievale in pietra, i cui imponenti resti murari s'innalzano ancora oggi al di sopra dei fossati (fig. 1).

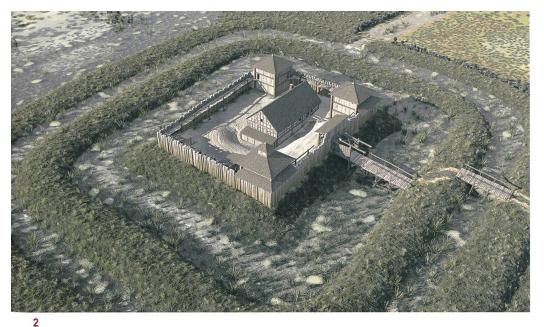
- 2 Ricostruzione della fortezza lignea verso il 1340. (modello in 3D, 2016, On-Situ)
- 3 Panoramica generale delle vestigia della domus plana con il vespaio. (foto M. Joguin Regelin SA -Genève)
- 4 Scavo dei buchi di palo della palizzata della fortezza lignea da parte di D. Peter e M. Piçarra. [foto M. Joguin Regelin SA Genève]

Gli scavi archeologici hanno portato alla luce il tracciato della palizzata che si presentava sotto forma di un impressionante allineamento di buchi di palo il cui diametro si aggirava tra i 30 e i 40 cm (fig. 4). I pali erano conficcati in profondità in una trincea predisposta nel terrapieno che formava la collinetta artificiale. Lungo la palizzata sono stati ritrovati due basamenti, formati da una sola fila di grossi ciottoli naturali posati direttamente sull'argilla della piattaforma. Questi dispositivi corrispondono a delle solette che sostenevano i supporti del cammino di ronda appoggiato alla cinta. Le tracce lasciate nell'argilla da imponenti soglie in legno parzialmente sorrette da zoccoli in pietra permettono di ricostruire le planimetrie di due torri che occupavano ognuna un angolo della fortificazione.

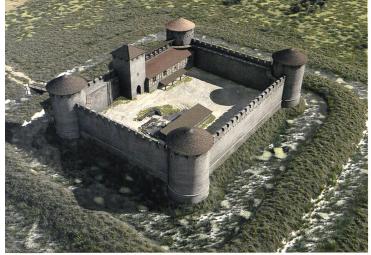
- 5 Corno da richiamo scoperto sul fianco del primo fossato est. (restituzione grafica e foto M. Berti SA - Genève)
- 6 Ricostruzione del castello in pietra nel 1360. (modello in 3D, 2016, On-Situ)
- 7 Modellino in bronzo e, sullo sfondo, rovine del castello di Rouelbeau. (foto M. Joguin Regelin SA - Genève)

Nel corso della prima metà del XV secolo un edificio principale venne addossato al muro di cortina orientale, tra la porta del castello e la torre sud-est, causando l'abbandono e lo smantellamento della domus plana. I muri di questa nuova costruzione sono conservati in alcuni punti fino a un metro di altezza e sono formati da ciottoli legati con malta. Sono state osservate tre porte: due avevano dei montanti scolpiti con una cianfrinatura piatta, la terza consisteva in una porta a doppi battenti le cui cerniere erano ancora inserite nei montanti in molassa. All'interno dell'edificio non si sono conservate tracce di pareti divisorie in muratura anche se lo spazio doveva senz'altro essere suddiviso in più locali da pareti in legno; due buchi di palo scoperti vicino al muro di cortina permettono di sostenere questa ipotesi. Il pavimento, probabilmente in terra battuta, poteva essere ricoperto in alcuni punti da assi, di cui tuttavia oggi non rimane alcun elemento. In assenza di indizi che permettano di restituire la funzione di questi spazi interni, ci si accontenta di proporre l'esistenza di depositi, magazzini o stalle al pian terreno, mentre il primo piano era riservato agli alloggi con le camere e, molto probabilmente, a una grande sala di rappresentanza. L'edificio era leggermente incassato e provvisto di galleria lungo la facciata. In un primo tempo questa costruzione, nonché la torre sudest, erano dotati di una copertura in scandole. È in un secondo momento che il tetto del corpo principale venne realizzato in tegole, mentre quello della torre lo sarà successivamente (fig. 6).

Il castello in pietra formava un rettangolo di 49 x 39 m dotato a ogni angolo di torri circolari sporgenti il cui diametro raggiungeva i 9 metri. I muri, spessi 2,30 m, erano formati da paramenti in molassa su di un nucleo composto da grossi ciottoli naturali legati con malta. Il piano di questa nuova roccaforte riprendeva quello della fortificazione in legno, fatte salve le dimensioni leggermente più grandi. L'adozione di una figura semplice, meglio conosciuta come "quadrato savoiardo" facilitava la difesa dei muri di cortina mediante tiri incrociati dalle torri d'angolo. Le distanze tra queste ultime erano dettate dalla portata degli archi e delle balestre che permettevano di respingere gli assalitori. L'entrata del castello era protetta da una torre-porta quadrata addossata alla parte interna della cinta. Non risulta che i fossati siano stati nuovamente scavati nel corso di questo importante cantiere; si nota quindi una profondità minore ai piedi della nuova muraglia rispetto a quella osservata in corrispondenza delle palizzate della fortificazione lignea. Sembra che con il passaggio da un'architettura in legno a una in muratura l'importanza dei fossati in seno al sistema difensivo si sia ridotta.
