**Zeitschrift:** Bollettino dell'Associazione archeologica ticinese  
**Herausgeber:** Associazione archeologica ticinese  
**Band:** 31 (2019)

**Artikel:** Il castello di Rouelbeau (Meinier, GE)  
**Autor:** Regelin, Michelle Joguín / Terrier, Jean  
**DOI:** <https://doi.org/10.5169/seals-917214>

# Il castello di Rouelbeau (Meinier, GE)

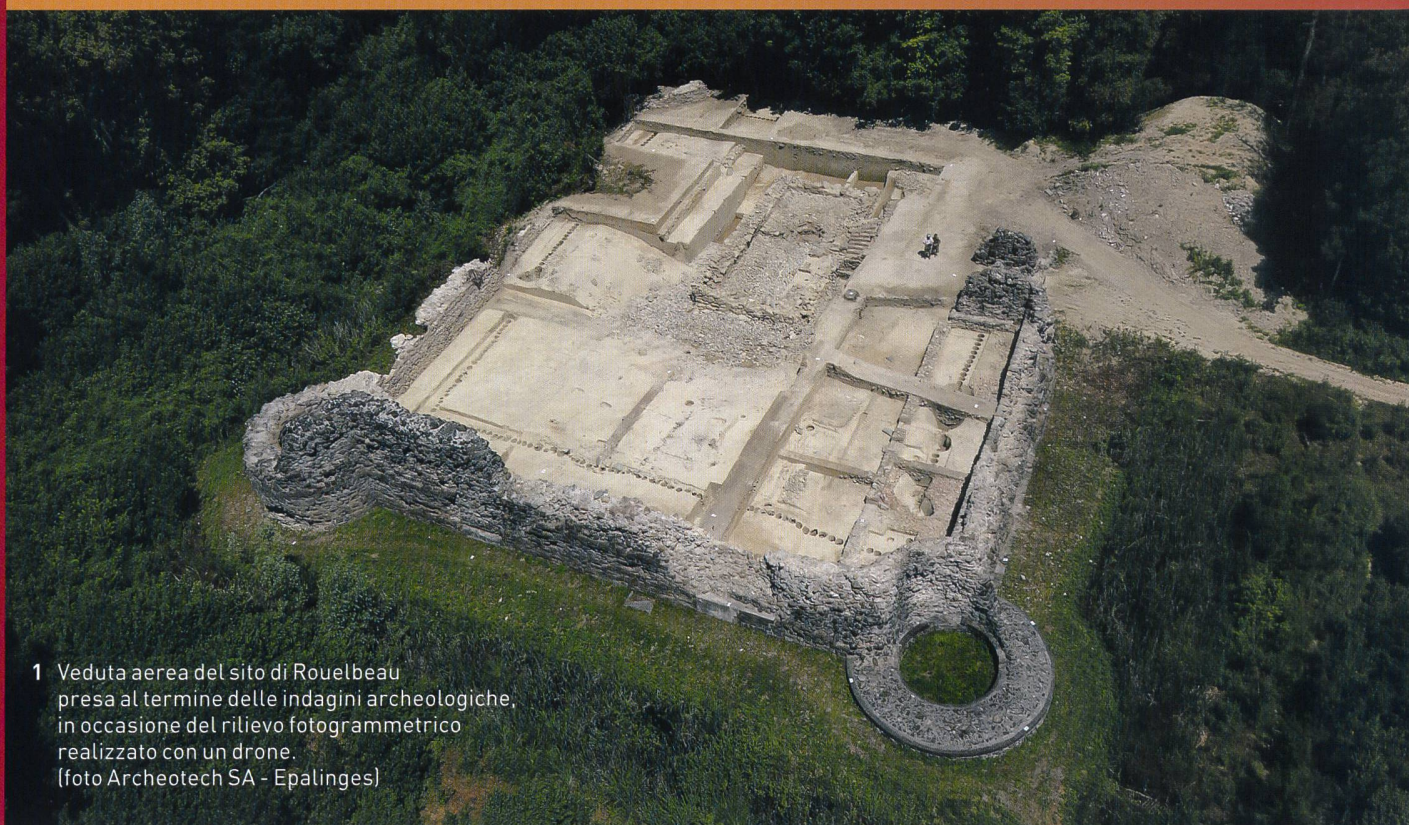
1 Veduta aerea del sito di Rouelbeau presa al termine delle indagini archeologiche, in occasione del rilievo fotogrammetrico realizzato con un drone.  
(foto Archeotech SA - Epalinges)

indusse gli archeologi a proporre parallelamente un programma di ricerche volto a proteggere le rovine e a studiare le origini del castello. Le indagini archeologiche condotte a partire dall'anno seguente riportarono alla luce resti eccezionali che permettono di ricostruire l'esistenza di una fortificazione in legno precedente all'edificazione del castello medievale in pietra, i cui imponenti resti murari s'innalzano ancora oggi al di sopra dei fossati (fig. 1).

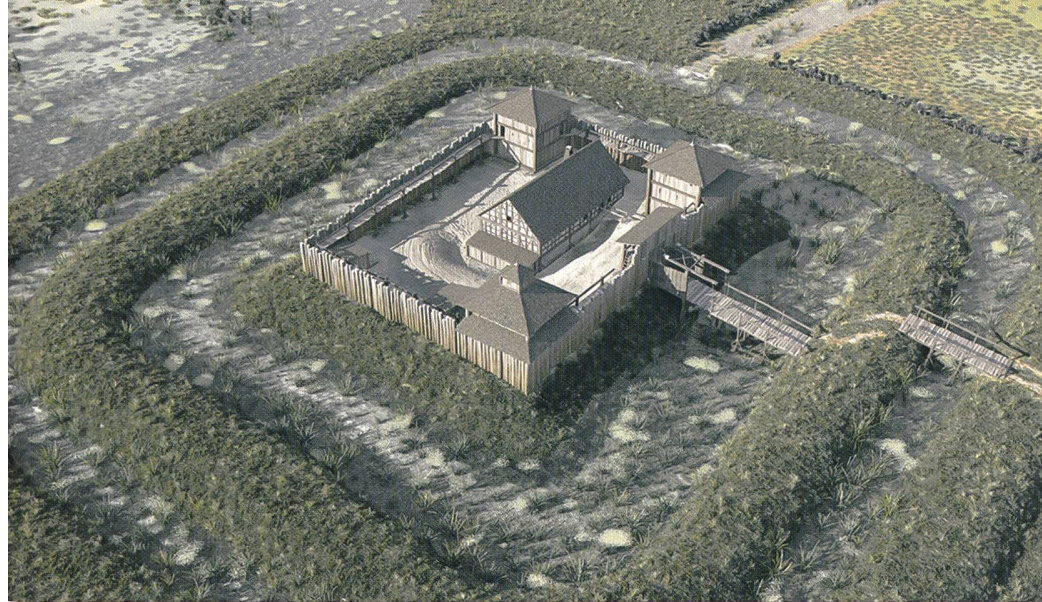
2

- 2** Ricostruzione della fortezza lignea verso il 1340. (modello in 3D, 2016, On-Situ)
- 3** Panoramica generale delle vestigia della *domus plana* con il vespaio. (foto M. Joguín Regelin SA - Genève)
- 4** Scavo dei buchi di palo della palizzata della fortezza lignea da parte di D. Peter e M. Piçarra. (foto M. Joguín Regelin SA - Genève)

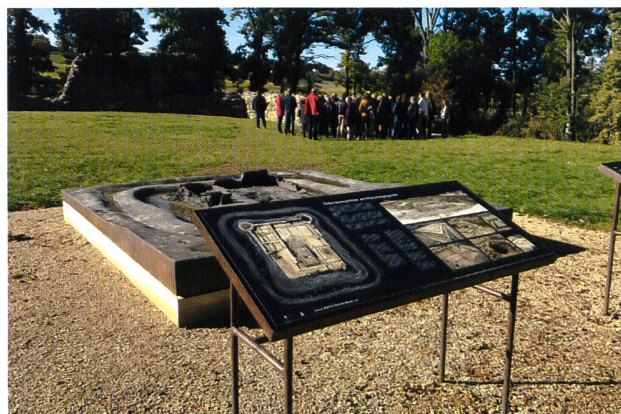
7

Nell'ambito del progetto di conservazione, restauro e valorizzazione del sito, le mura del castello in muratura sono state consolidate mantenendo comunque il loro aspetto di rovina. Per quel che riguarda la fortificazione lignea precedente, i numerosi resti archeologici sono stati ricoperti per poterli preservare. Il visitatore può tuttavia visualizzarli su di un imponente modellino in bronzo che riproduce il cantiere archeologico prima del suo riempimento (fig. 7). Posto all'estremità nord della piattaforma del castello, esso è accompagnato da pannelli esplicativi che presentano le differenti fasi architettoniche della fortezza accessibili anche su supporti digitali. Si tratta in definitiva di un patrimonio che viene messo interamente a disposizione del pubblico all'interno di un percorso che permette di scoprire sia la storia del castello sia la fauna e la flora delle paludi circostanti.
