Artikel: Il castello di Rouelbeau (Meinier, GE)

Autor: Regelin, Michelle Jocquin / Terrier, Jean

Il castello di Rouelbeau (Meinier, GE)

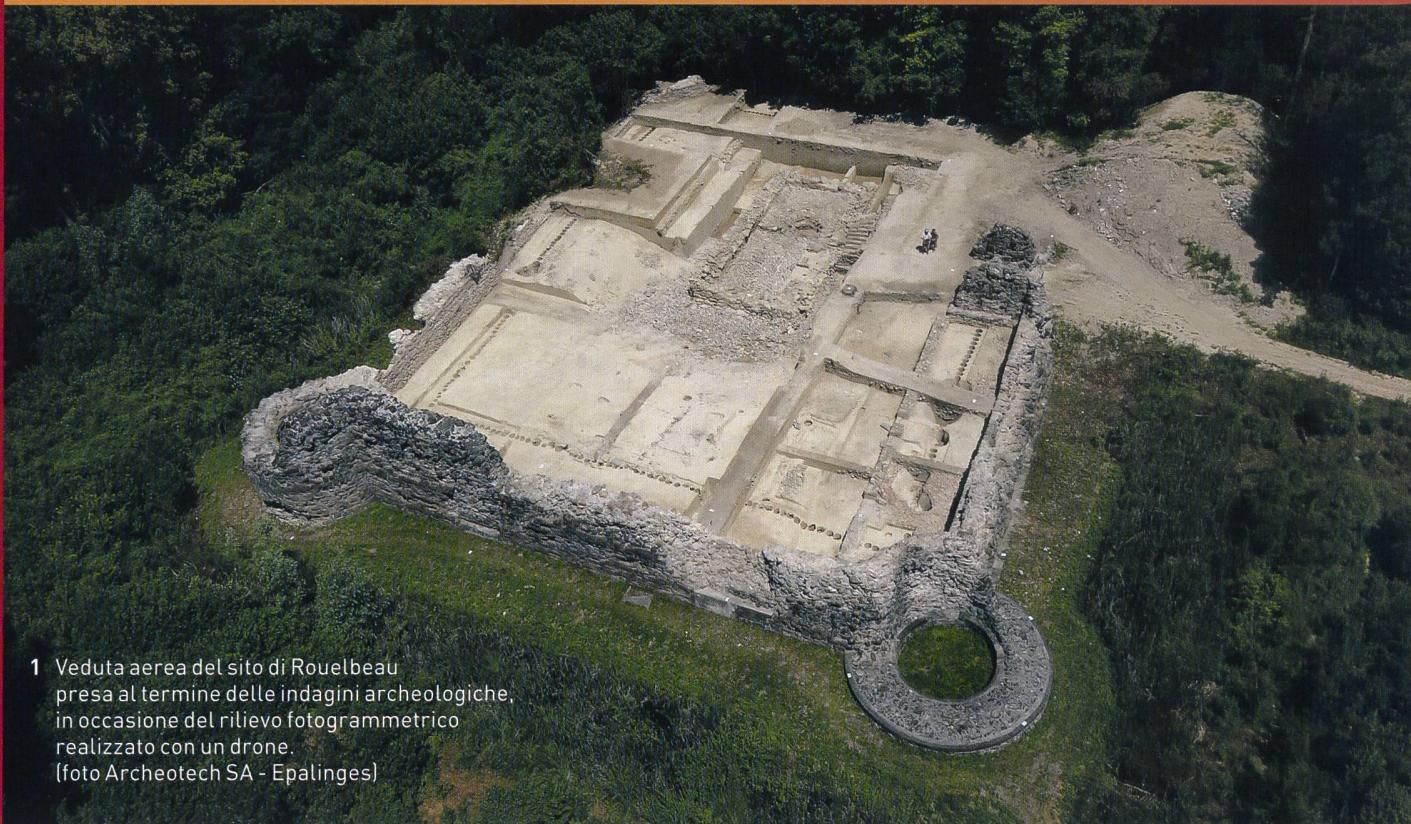
1 Veduta aerea del sito di Rouelbeau presa al termine delle indagini archeologiche, in occasione del rilievo fotogrammetrico realizzato con un drone.
(foto Archeotech SA - Epalinges)

indusse gli archeologi a proporre parallelamente un programma di ricerche volto a proteggere le rovine e a studiare le origini del castello. Le indagini archeologiche condotte a partire dall'anno seguente riportarono alla luce resti eccezionali che permettono di ricostruire l'esistenza di una fortificazione in legno precedente all'edificazione del castello medievale in pietra, i cui imponenti resti murari s'innalzano ancora oggi al di sopra dei fossati (fig. 1).

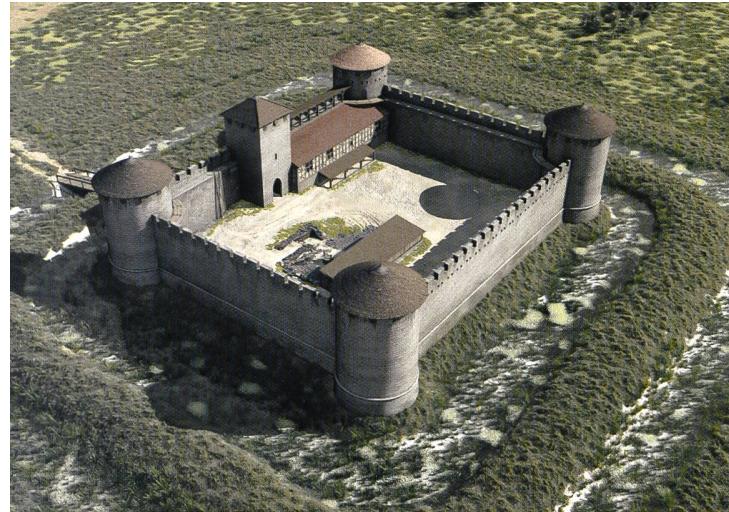
6

- 6** Ricostruzione del castello in pietra nel 1360. (modello in 3D, 2016, On-Situ)
- 7** Modellino in bronzo e, sullo sfondo, rovine del castello di Rouelbeau. (foto M. Jourquin Regelin SA - Genève)

est, erano dotati di una copertura in scandole. È in un secondo momento che il tetto del corpo principale venne realizzato in tegole, mentre quello della torre lo sarà successivamente (fig. 6).
