Il castello di Rouelbeau (Meinier, GE)

Michelle Joguin Regelin
Archeologa, Service archéologique -
Canton de Genève

Jean Terrier
Archeologo cantonale, Service archéologique -
Canton de Genève

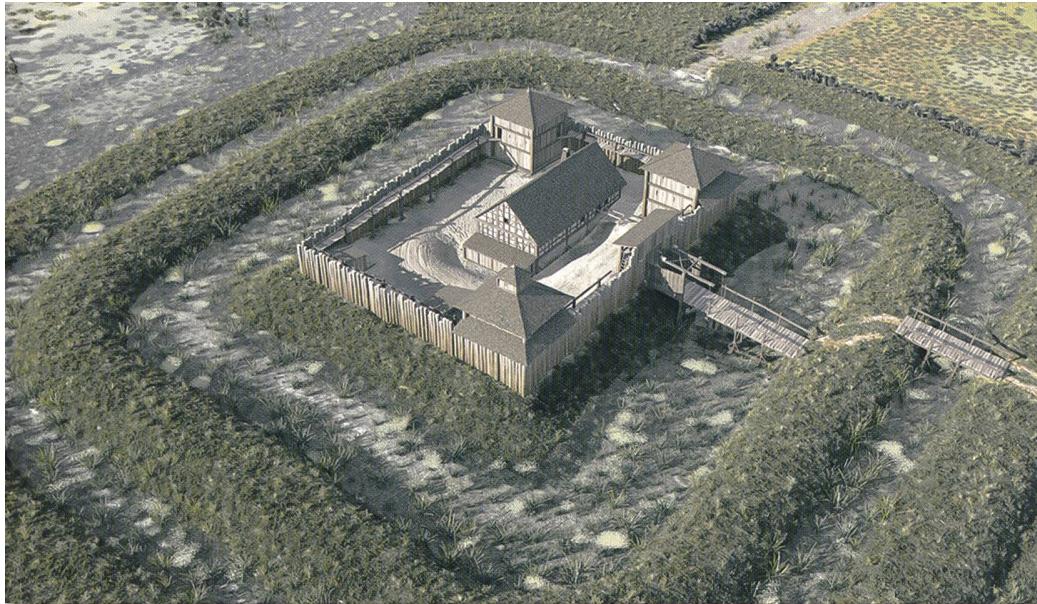
2 Ricostruzione della fortezza lignea verso il 1340.
(modello in 3D, 2016, On-Situ)

Gli scavi archeologici hanno portato alla luce il tracciato della palizzata che si presentava sotto forma di un impressionante allineamento di buchi di palo il cui diametro si aggirava tra i 30 e i 40 cm (fig. 4). I pali erano conficcati in profondità in una trincea predisposta nel terrapieno che formava la collinetta artificiale. Lungo la palizzata sono stati ritrovati due basamenti, formati da una sola fila di grossi ciottoli naturali posati direttamente sull'argilla della piattaforma. Questi dispositivi corrispondono a delle solette che sostenevano i supporti del cammino di ronda appoggiato alla cinta. Le tracce lasciate nell'argilla da imponenti soglie in legno parzialmente sorrette da zoccoli in pietra permettono di ricostruire le planimetrie di due torri che occupavano ognuna un angolo della fortificazione. Una serie di solchi paralleli impressi nell'argilla indicano un passaggio regolare di carri. Questo asse viario si snodava dalla porta della fortificazione e seguiva un

tracciato curvilineo attorno allo spazio centrale dove si trovava la *domus plana*. Quest'ultima era costruita in una vasta depressione il cui fondo era ricoperto da una spessa intelaiatura di fondazione in ciottoli collegata a un sistema di drenaggio eseguito con il medesimo materiale. Questo sistema permetteva di bonificare la zona evitando l'accumulo dell'acqua piovana che veniva evacuata direttamente nei fossati. Le possenti fondamenta della *domus plana* erano costruite con grossi ciottoli naturali legati con argilla proveniente dai fossati stessi (fig. 3). Queste fondamenta disegnavano un piano rettangolare di 8,40 x 16 m all'interno del quale si trovava una cantina con pozzo che garantiva alla guarnigione l'approvvigionamento idrico. La stalla, le cui pareti erano interamente in legno, era attigua alla

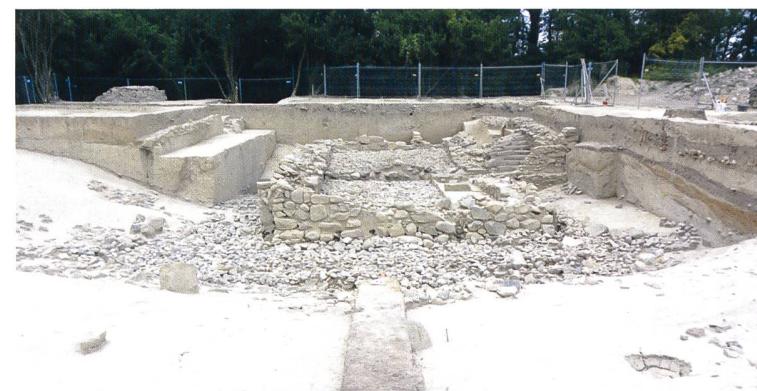
3 Panoramica generale delle vestigia della *domus plana* con il vespaio.
(foto M. Joggia Regelin SA - Genève)

cantina. Sopra si trovavano la sala di rappresentanza e la camera inserite in un'architettura di cui non resta traccia, eccetto le impronte lasciate nei rivestimenti esterni dei basamenti della *domus plana* dalle basi dei pali che sorreggevano l'intelaiatura lignea.

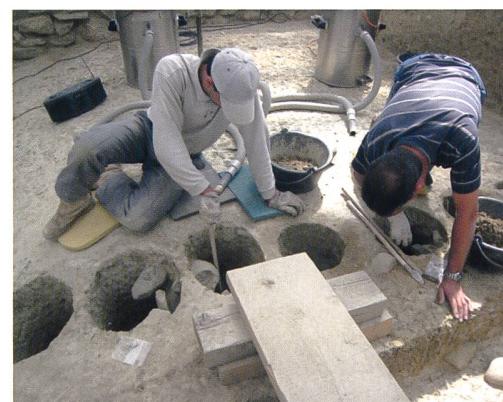
4 Scavo dei buchi di palo della palizzata della fortezza lignea da parte di D. Peter e M. Picarra.
(foto M. Joggia Regelin SA - Genève)

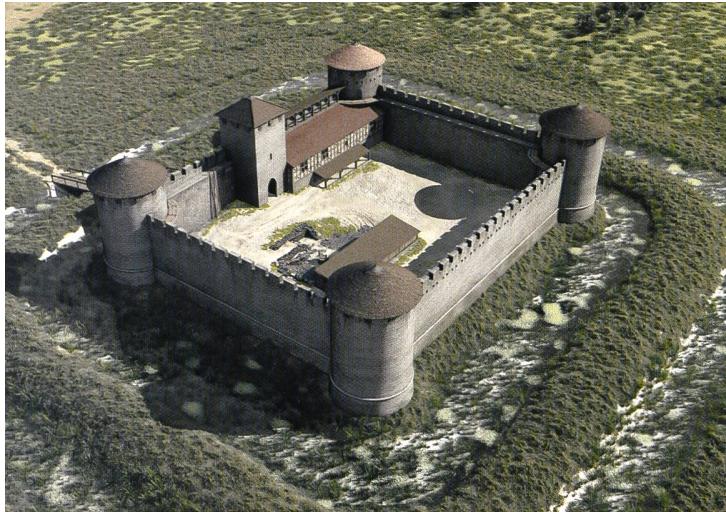
6 Ricostruzione del castello in pietra nel 1360. (modello in 3D, 2016, On-Situ)

Il castello in pietra formava un rettangolo di 49 x 39 m dotato a ogni angolo di torri circolari sporgenti il cui diametro raggiungeva i 9 metri. I muri, spessi 2,30 m, erano formati da paramenti in molassa su di un nucleo composto da grossi ciottoli naturali legati con malta. Il piano di questa nuova roccaforte riprendeva quello della fortificazione in legno, fatte salve le dimensioni leggermente più grandi. L'adozione di una figura semplice, meglio conosciuta come "quadrato savoardo" facilitava la difesa dei muri di cortina mediante tiri incrociati dalle torri d'angolo. Le distanze tra queste ultime erano dettate dalla portata degli archi e delle balestre che permettevano di respingere gli assalitori. L'entrata del castello era protetta da una torre-porta quadrata addossata alla parte interna della cinta. Non risulta che i fossati siano stati nuovamente scavati nel corso di questo importante cantiere; si nota quindi una profondità minore ai piedi della nuova muraglia rispetto a quella osservata in corrispondenza delle palizzate della fortificazione lignea. Sembra che con il passaggio da un'architettura in legno a una in muratura l'importanza dei fossati in seno al sistema difensivo si sia ridotta.

Nel corso della prima metà del XV secolo un edificio principale venne addossato al muro di cortina orientale, tra la porta del castello e la torre sud-est, causando l'abbandono e lo smantellamento della *domus plana*. I muri di questa nuova costruzione sono conservati in alcuni punti fino a un metro di altezza e sono formati da ciottoli legati con malta. Sono state osservate tre porte: due avevano dei montanti scolpiti con una cianfrinatura piatta, la terza consisteva in una porta a doppi battenti le cui cerniere erano ancora inserite nei montanti in molassa. All'interno dell'edificio non si sono conservate tracce di pareti divisorie in muratura anche se lo spazio doveva senz'altro essere suddiviso in più locali da pareti in legno; due buchi di palo scoperti vicino al muro di cortina permettono di sostenere questa ipotesi. Il pavimento, probabilmente in terra battuta, poteva essere ricoperto in alcuni punti da assi, di cui tuttavia oggi non rimane alcun elemento. In assenza di indizi che permettano di restituire la funzione di questi spazi interni, ci si accontenta di proporre l'esistenza di depositi, magazzini o stalle al pian terreno, mentre il primo piano era riservato agli alloggi con le camere e, molto probabilmente, a una grande sala di rappresentanza. L'edificio era leggermente incassato e provvisto di galleria lungo la facciata. In un primo tempo questa costruzione, nonché la torre sud-

est, erano dotati di una copertura in scandole. È in un secondo momento che il tetto del corpo principale venne realizzato in tegole, mentre quello della torre lo sarà successivamente (fig. 6).
