Zeitschrift: Bollettino dell'Associazione archeologica ticinese
Herausgeber: Associazione archeologica ticinese
Band: 34 (2022)

Artikel: La chiesa e la masseria di Sant'Evasio ad Arogno
Autor: Pizzo Amato, Michela
DOI: <https://doi.org/10.5169/seals-1044162>

La chiesa e la masseria di Sant'Evasio ad Arogno

Michela Pizzo Amato
Archeologa

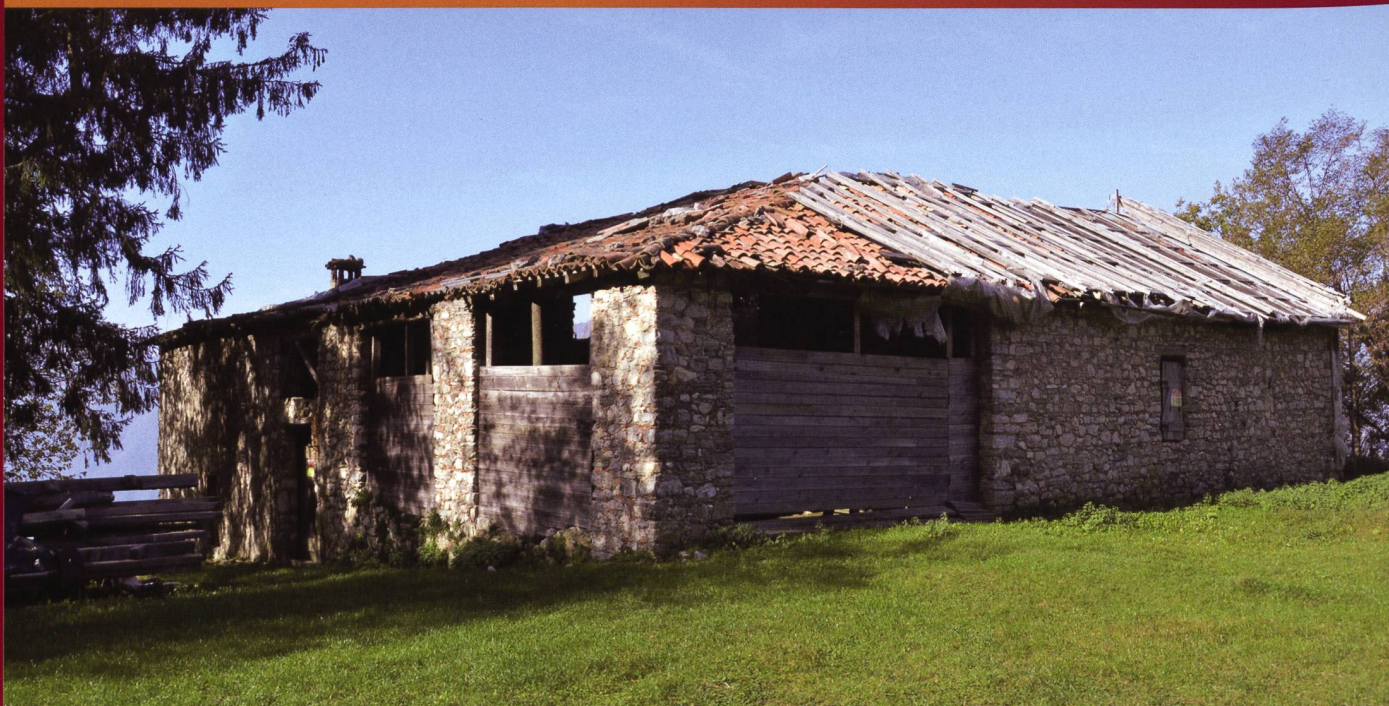
- 1 Il complesso di Sant'Evasio ad Arogno.
(foto M. Pizzo Amato)
- 2 Il bicchiere in pietra ollare rinvenuto all'interno di una sepoltura.
(foto M. Pizzo Amato)
- 3 Ipotesi ricostruttiva delle prime fasi della chiesa di Sant'Evasio.
(elaborazione grafica M. Pizzo Amato)

Ad Arogno, sulla strada che conduce a Pugerna, sorge un edificio composto da una parte rurale e da una piccola chiesa dedicata a Sant'Evasio (fig. 1). Il sito gode di un ampio panorama sul lago di Lugano su cui si affaccia dall'alto di un pianoro.

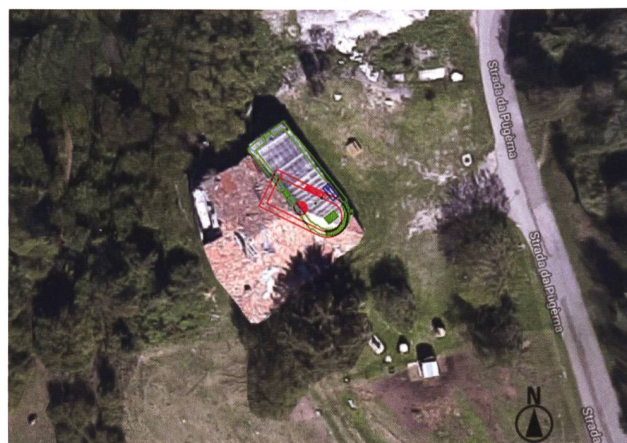
Per quanto riguarda l'orientamento invece, la nuova costruzione potrebbe aver subito un cambiamento di direzione semplicemente per seguire quella dell'asse viario. Spesso, però, anche le esigenze topografiche determinavano l'orientamento degli edifici di culto (CHAVARRÌA ARNAU 2013), quindi forse l'edificio di fase 3 è stato orientato in maniera da poter sfruttare al meglio lo spazio disponibile sul pianoro, anche considerando il contemporaneo ampliamento dell'intero complesso che non avrebbe potuto avere la

stessa estensione se si fosse mantenuto l'orientamento est-ovest (fig. 5).

- 4 Esempio di capienza delle fasi costruttive 1 e 3 della chiesa di Sant'Evasio.
(elaborazione grafica M. Pizzo Amato)
- 5 Immagine satellitare del complesso di Sant'Evasio e orientamento degli edifici di culto.
(©2018 Google, rielaborazione M. Pizzo Amato)
- 6 Le fasi costruttive della masseria e della chiesa.
(elaborazione grafica M. Pizzo Amato)
