Zeitschrift: Bollettino dell'Associazione archeologica ticinese
Herausgeber: Associazione archeologica ticinese
Band: 34 (2022)

La chiesa e la masseria di Sant'Evasio ad Arogno

Michela Pizzo Amato

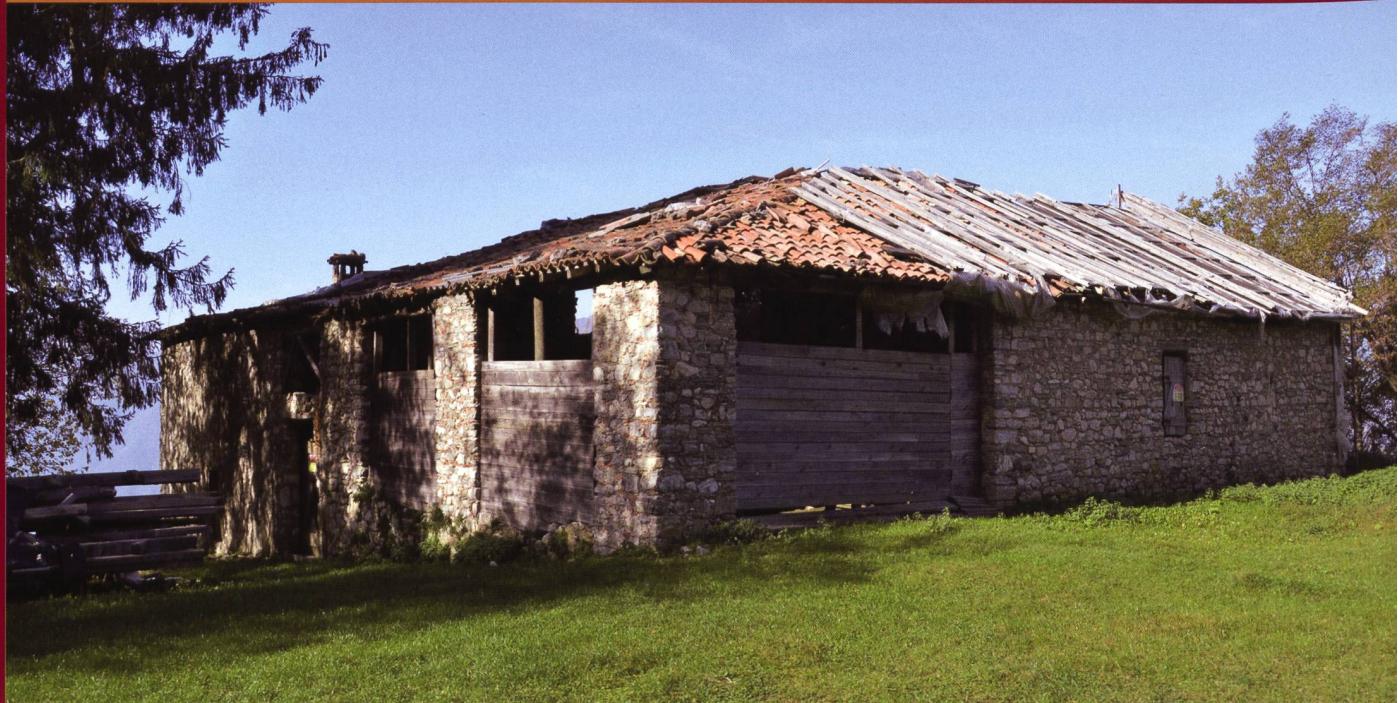
1 Il complesso di Sant'Evasio ad Arogno.
(foto M. Pizzo Amato)

Ad Arogno, sulla strada che conduce a Pugerna, sorge un edificio composto da una parte rurale e da una piccola chiesa dedicata a Sant'Evasio (fig. 1). Il sito gode di un ampio panorama sul lago di Lugano su cui si affaccia dall'alto di un pianoro.

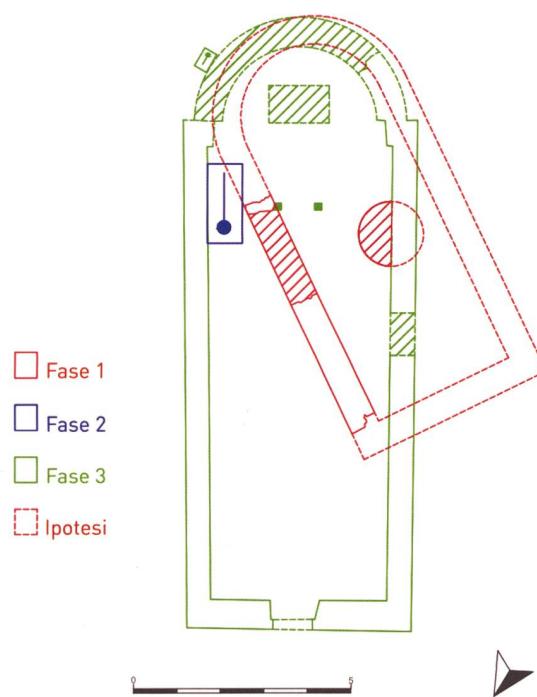
3 Ipotesi ricostruttiva delle prime fasi della chiesa di Sant'Evasio.
(elaborazione grafica M. Pizzo Amato)

Ipotizzando, come detto, che i resti murari di fase 1 appartengano a un antico oratorio, in occasione dello studio sintetizzato in questo contributo (PIZZO AMATO 2019) si è provato a ricostruire quella che potrebbe essere stata la sua pianta, immaginando un oratorio ad aula unica con abside semicircolare distinta. Supponendo che l'abside della chiesa attuale sia stata costruita cercando di ricalcare quella precedente è stato prolungato il resto del muro di circa 1,4 m in modo che intersecasse la spalla esistente. Da qui è stata tracciata un'abside di circa 3,3 m di diametro, misura che permetteva di seguire l'andamento dell'abside attuale. Per la lunghezza totale della navata si è infine ipotizzata una misura di 7,85 m (fig. 3). Questa ri-

costruzione prevede un orientamento est-ovest, con abside rivolta a est ed entrata rivolta a ovest, soluzione molto diffusa per quanto riguarda gli oratori longobardi. Un esempio rilevante è costituito dalla vicina chiesa di San Zeno di Campione d'Italia, un edificio molto simile per forma, dimensioni e orientamento a quello qui ipotizzato.

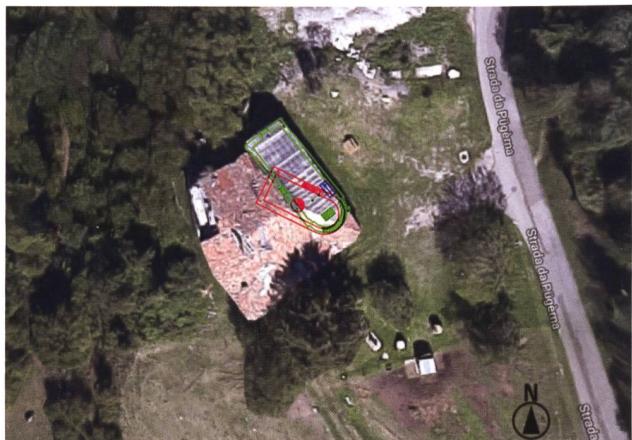
5 Immagine satellitare del complesso di Sant'Evasio e orientamento degli edifici di culto.
(©2018 Google, rielaborazione M. Pizzo Amato)

Per quanto riguarda l'orientamento invece, la nuova costruzione potrebbe aver subito un cambiamento di direzione semplicemente per seguire quella dell'asse viario. Spesso, però, anche le esigenze topografiche determinavano l'orientamento degli edifici di culto (CHAVARRÌA ARNAU 2013), quindi forse l'edificio di fase 3 è stato orientato in maniera da poter sfruttare al meglio lo spazio disponibile sul pianoro, anche considerando il contemporaneo ampliamento dell'intero complesso che non avrebbe potuto avere la

stessa estensione se si fosse mantenuto l'orientamento est-ovest (fig. 5).
