**Artikel:** Zur Geschichte der Kirche von Diegten [Fortsetzung]

# Zur Geschichte der Kirche von Diegten

C. Baugeschichte der Kirche von Diegten

## Die Ergebnisse der Ausgrabung

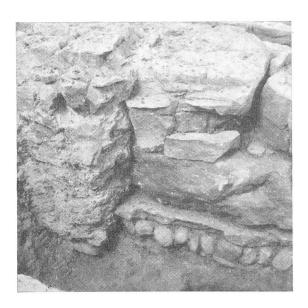
Bild 9. Rollkieselunterlage bei der Nordmauer der ersten Kirche.

Die Fundamente bestanden vorwiegend aus kaum zugehauenen Rogensteinplatten. Bei der Apsis und der Nordmauer waren die Steine an den Wänden des
Fundamentsgrabens aufgeschichtet und der Mauerkern mit Mörtel und kleineren Steinen ausgegossen worden. Dieser ziemlich sandige Mörtel band aber
kaum mehr. Die Grundmauern der Apsis und der Nordwand ruhten auf einer
Lage faustgrosser Rollkiesel, wie sonst bei keinem Fundament in der Kirche
festgestellt werden konnte (Bild 9). Unter dem westlichen Ende der Nordmauer war ein Steinplattengrab; das war die einzige Stelle, bei der die Fundamentssohle nicht im gewachsenen Boden stand. Wahrscheinlich bedingte dies
einen verstärkten Unterbau, weshalb hier grosse Steinblöcke verwendet worden waren (Bild 10). Auch die Westmauer war aus etwas grösseren Steinen erstellt worden. Zwischen den beiden unterschiedlichen Mauerarten konnte je-

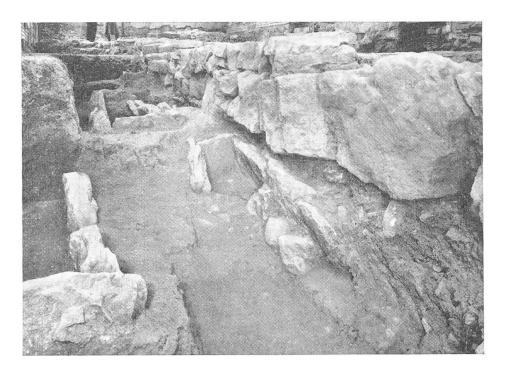
Bild 10. Westende der Nordmauer der ersten Kirche von Westen. Ueber dem Steinplattengrab wurde mit Steinblöcken fundamentiert. Photo Erkennungsdienst Baselland.
