Artikel: Bottmigen : aus dem Inventar der schützenswerten Ortsbilder und

## Bottmingen

Aus dem Inventar der schützenswerten Ortsbilder und Einzelbauten, angelegt 1949—1960 durch C. A. Müller

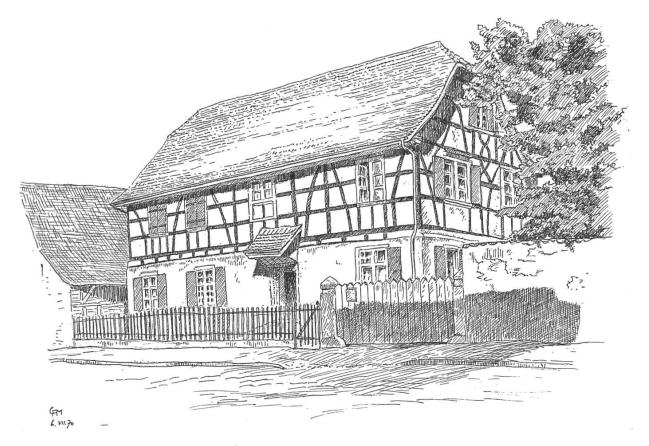
Bild 2. Bottmingen. «Burggarten», gotischer Fachwerkbau.

- Nr. 13 Bauernhof am linken Ufer des Birsigs, «Burggarten» genannt. Alt ist heute nur noch das Wohngebäude mit Krüppelwalmdach, quer zu den Oekonomiegebäuden gestellt, die ganz neu oder grösstenteils erneuert sind. Das Erdgeschoss des Wohnbaues besteht aus Mauerwerk, das Obergeschoss aus Fachwerk. Im Erdgeschoss sind gotische Fensterwände erhalten. In der Längsfront der westlichen

Seite die Eingangstür unter Vordächlein, mit hübschen Renaissance-Ornamenten im Gewände und altem Türflügel. Das Haus entspricht der im benachbarten Sundgau heimischen Bauweise. (Bild 2)

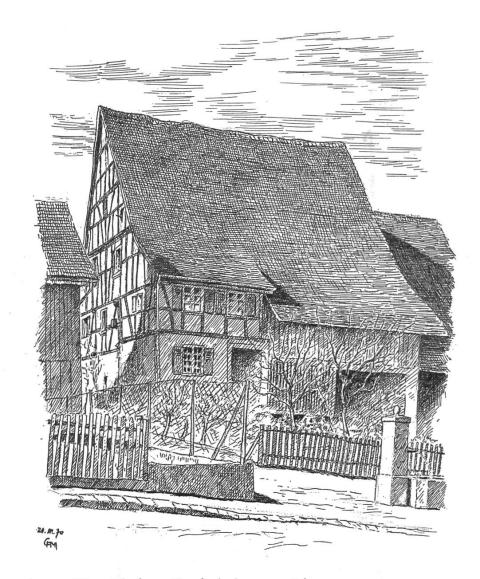
Bild 4. Bottmingen. Haus Fiechter, Bruderholzstrasse 24.

- Nr. 24 Von weitem ins Auge fallendes hohes Haus mit steilem Dach und prächtigem Fachwerkgiebel gegen Osten. Untergeschoss aus Stein mit Eckquadern. Der Eingang mit Rundbogentür liegt tief in der Vorderfront. Die Geschosse sind im Innern durch kleine Zwischentreppen verbunden und in jedes Stockwerk ungleich. Das Haus befindet sich nicht in gutem Zustand; noch immer der charaktervollste Bau des alten Dorfes. (Bild 4)
- Nr. 11 Stattliches Haus mit zwei Rundbogentüren im Erd-(Keller-) Geschoss gegen die Strasse. In den beiden Obergeschossen drei Fensterachsen in guter Einteilung. Giebel gegen Osten; daselbst Eingangstür mit Datum 1657 wie auf der unteren Seite. Schöner Türklopfer. (Bild 3)
- Nr. 13 Kleines gotisches Haus, im Erdgeschoss mit dreiteiligem gotischem Fenster (mittleres überhöht) und Rundbogentür (die sich dem Spitzbogen nähert). Steht mit Stall und Haus Nr. 15 in der Quer-
