**Zeitschrift:** Baselbieter Heimatblätter

**Artikel:** Die Burgruine auf dem Bischofstein bei Sissach

# Die Burgruinen auf dem Bischofstein bei Sissach

Von Felix Müller

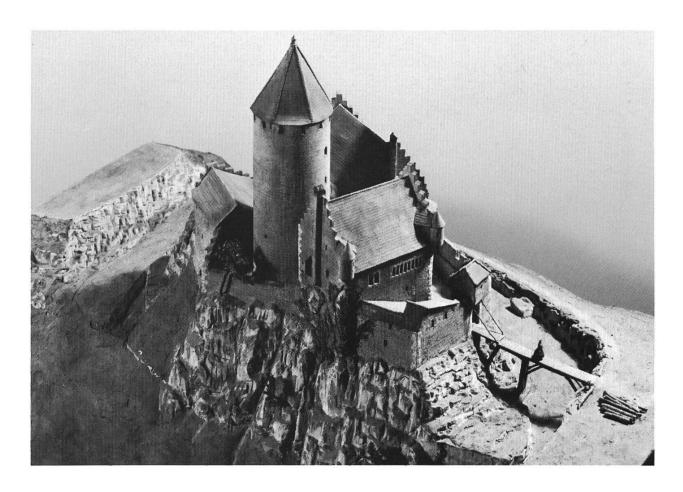
Bild 4. Modell der rekonstruierten Vorderen Burg Bischofstein von H. Defatsch. Blick gegen Südosten. Eintritt in die Burg über eine Zugbrücke durch das äussere Tor in den Zwinger. Von dort erreicht man durch das innere Tor das Saalgebäude und das Ritterhaus. Der Rundturm ist von einem Treppenhaus zugänglich, das an das Saalgebäude anschliesst. Die Wasserversorgung der Burg wird durch zwei Zisternen gesichert, die das Regenwasser im Zwinger und im nördlich gelegenen Hofraum sammeln.

Aus den urkundlichen Quellen ist ein Ereignis bekannt, das durchaus der Anlass zu dieser Preisgabe gewesen sein könnte: Das grosse Erdbeben von Basel im Jahre 1356. Damals erschütterte ein gewaltiges Beben die Oberrheinische Tiefebene und den Jura und zog eine ganze Reihe von Städten, Dörfern, Kirchen und Burgen in Mitleidenschaft. In Basel standen die in Holz gebauten Vorstädte in Flammen und sogar die Münstertürme sollen in sich zusammengestürzt sein. Tatsächlich wird der Bischofstein in den historiographischen Quellen unter den zahlreichen durch des Erdbeben zerstörten Burgen genannt (Bild 4). Vielleicht war nicht gerade die ganze Anlage ein einziger Trümmer-
