Der bauliche Niedergang von Schloss und Ruine Pfeffingen

Von *René Gilliéron*

In dieser Arbeit wird der Versuch unternommen, anhand von Zeichnungen aus verschiedenen Quellen und Epochen lückenlos die bauliche Entwicklung bzw. den baulichen Niedergang des Schlosses Pfeffingen aneinanderzureihen.

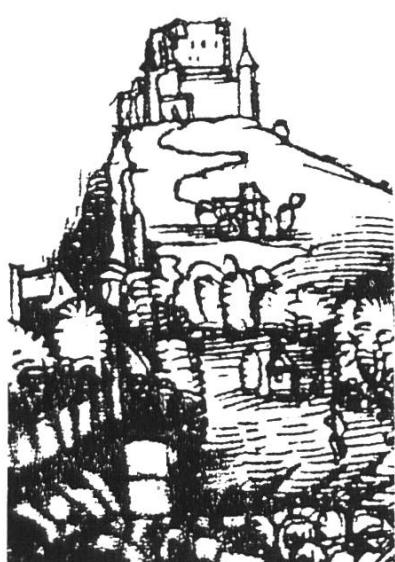
1500: die älteste Darstellung des Schlosses Pfeffingen ist in Schradins Schweizer Chronik zu finden, Sursee 1500. Unsere Aufnahme stammt aus einer Faksimile-Ausgabe, München 1927. Die etwas willkürliche Zeichnung ist im Hintergrund eines Bildes von der Schlacht bei Dornach zu sehen. Der Eingang führt über einen gewundenen Weg zu einem Nordtor, welches Einlass in die hohe Umfassungsmauer gewährt. An der Westflanke erhebt sich ein Rundturm (nicht der heutige Hexenturm). Diese Mauer und dieser Turm sind wieder verschwunden, als ein halbes Jahrhundert später die Schlossanlage wesentlich erweitert und mit einer «neuen Behausung» versehen wurde.

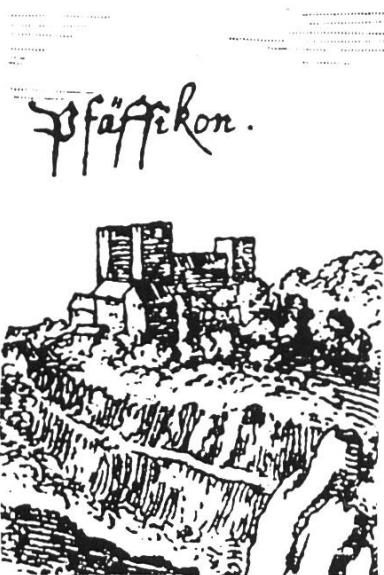
1630: D. Meisner hat in «Sciographia cosmica» uns einen Stich von Dorneck hinterlassen, der im Hintergrund noch die Abbildung des Schlosses «Pfäffikon» aufweist. Wie sonst nirgends auf Zeichnungen führt der Weg zum Schloss an einer schroffen, felsigen Partie vorbei zum Haupteingang, den wir hier auf der Ostseite suchen müssen, entgegen späteren Darstellungen, die ergeben, dass der Haupteingang auf der Westseite gewesen sein muss. Das Schloss war damals noch bewohnt und bischöflicher Landvogteisitz. Der später sonst rund gezeichnete Wohnturm auf der Südostseite der Burgenlage ist hier eher eckig dargestellt, und auch die Schildmauer im Westen hat sehr eckige Kanten.

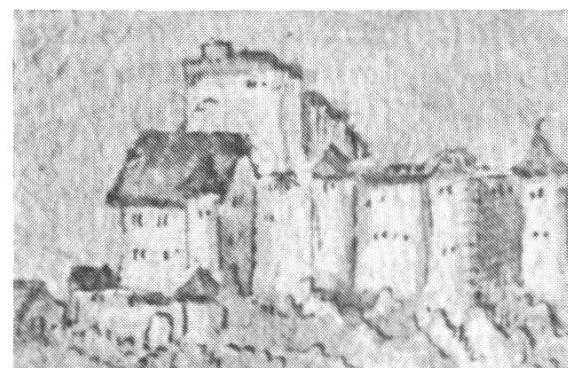
Die sog. neue Behausung ist hier bereits sichtbar, da unter Bischof Melchior von Lichtenfels das ganze Schloss umgebaut und erweitert wurde. Ein neuer Wohnbau mit Treppengiebel und Turm entstand.

1665: Den wehrhaften Baubestand überliefert auch Jakob Meyer in seiner Karte des Birstales. Der Zugang zum Schloss führt über die Schlossmatten vom Dorfe Pfeffingen her und gelangt zuerst zur Schloss-Schaffnerei, die sich später zum oberen Schlosshof entwickelte. Einen Eingang zeichnete Meyer auf der Nordseite vor dem oben erwähnten, dem alten Wohnturm vorgebauten Neubau mit Treppengiebel und Turm. Schön sichtbar sind die westliche Schildmauer und der Hexenturm.

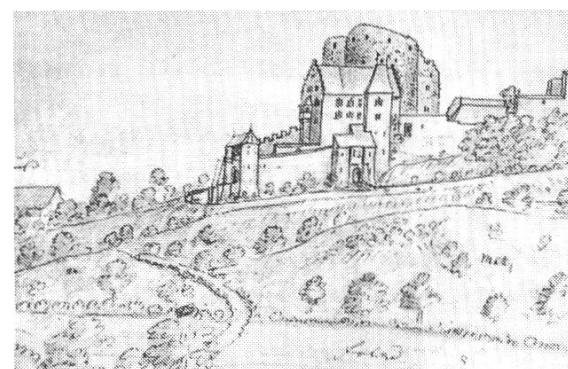
1754: Vor der Versteigerung auf Abbruch des Schlosses (1761), aber bereits als unbewohntes Bauwerk zeichnete Emanuel Büchel die Burg von drei Seiten. Die Verlegung des Landvogteisitzes nach Aesch erfolgte um 1748. Die Nordnordost-Ansicht zeigt die Burg in der ganzen Längsrichtung mit den drei Toranlagen, der neuen Behausung mit dem gevierten Turm und dem gewaltigen Wohnturm; westlich im Hofe sind die Giebel zweier Oekonomiegebäude ersichtlich.

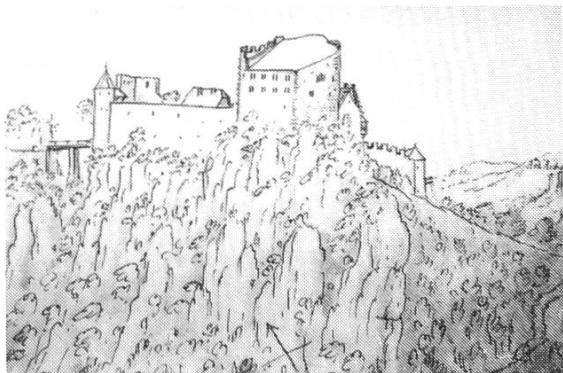
1754: Auch die Südansicht Büchels gibt das Schloss in der Längsachse wieder ob dem jäh abfallenden Felsen. Charakteristisch ist das nach dieser Seite abfallende Dach des Wohnturmes. Links neben dem Tore erhebt sich der runde Hexenturm.

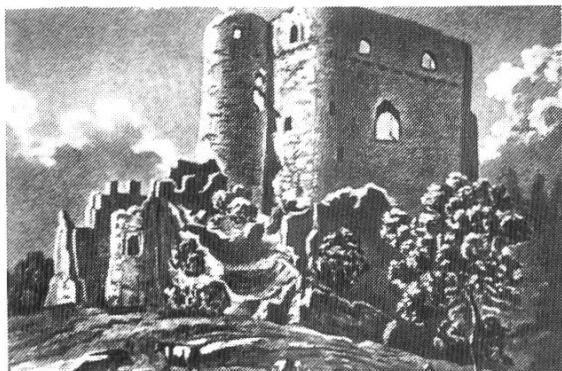
1800: Schon fast bis auf die Grundmauern niedergerissen präsentierte sich diese Ostpartie der Burg auf einem um 1800 entstandenen Aquarell des in Basel arbeitenden Zürcher Zeichners Achilles Bentz, das Johann Jakob Sperli rund dreissig Jahre später kopierte.

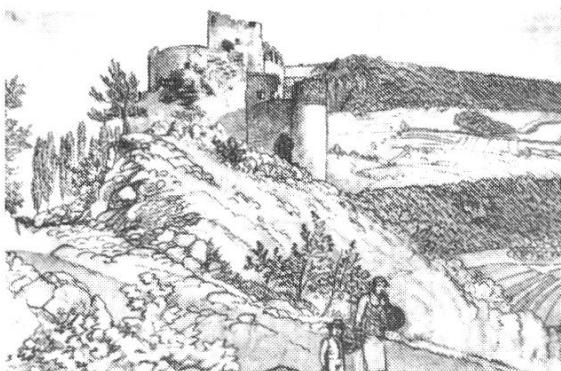
1840: Auch J. F. Wagner hielt in seiner Lithographie noch hohe Mauern vom Schlossneubau fest. Aber eindeutig steht fest, dass dieser spätere Bau dem Zerfall am wenigsten zu trotzen vermochte. Wenn Wagner um 1840 noch erhebliche Mauerzüge desselben sah, weist eine etwa drei Jahrzehnte später aufgenommene Photographie nur spärliche Trümmer hievon auf. Am besten erhalten ist der «heidnische Stock» d. h. der feste Wohnturm, die Ringmauer nach dem Hexenturm, dieser selbst und die Schildmauer bei der westlichen Toranlage. Infolge der Öffnung, die im Wohnturm ausgebrochen ward, um den leichteren Zutritt zu ermöglichen, fiel am 25. 3. 1867 das darüber gelegene Mauerstück ein.

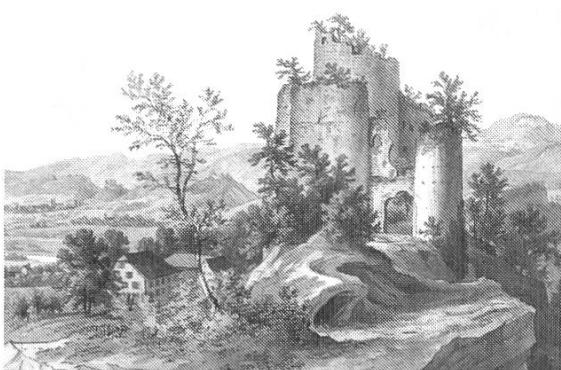
1849: Eine äusserst eindrückliche Darstellung des Schlosses Pfeffingen vermittelt uns Anton Winterlin in seinem Skizzenbuch. Sein Aquarell kann als ziemlich genaue Bestandesaufnahme vor rund 150 Jahren angesehen werden. Auf alle Fälle stimmen die Gebäude des oberen Schlosshofes (heute Waldschule) ziemlich genau mit dem Grundrissplan überein, der 1808 im Auftrag des damaligen Schlossbesitzers Zimmerlin angefertigt wurde. Daraus darf geschlossen werden, dass Winterlin auch die damaligen Reste des Schlosses genauestens wiedergegeben hat. Das Westtor beim Hexenturm ist noch nicht zerfallen, der malerische, auf unregelmässigem Grundriss sich erhebende Wohnturm ist noch intakt, und auf den breiten Gebäudemauern wachsen kleinere Bäume, die sonst auf keiner Zeichnung festzustellen sind.

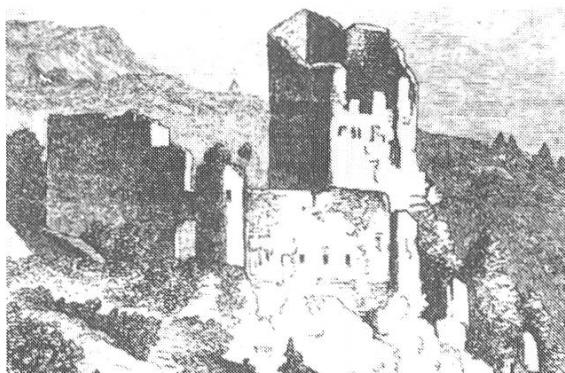
1867: Noch vor dem teilweisen Zerfall eines Teiles des Wohnturmes hat Kassian Knaus die Ruine gezeichnet von Süden her. Sie zeigt deutlich die gegen den Schlossgraben geneigte Turmöffnung ohne Dach. Von den Oekonomiegebäuden im Hof ist nichts mehr zu sehen; hingegen sehr wuchtig und massiv ist die Schildmauer mit dem Tor im Westen.

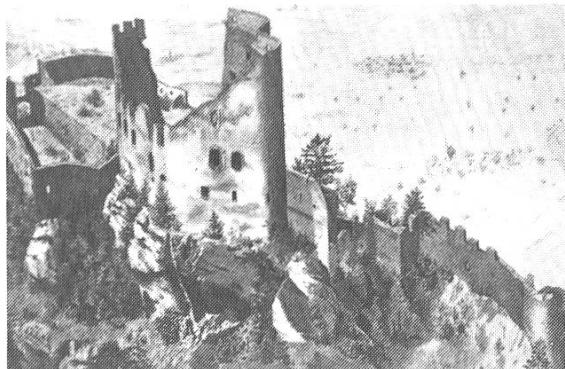
1897: Gegen Ende des 19. Jh. kündet uns die sehr anschauliche Vogelschau von E. Probst das Aussehen der Burg. Der Fahrweg führt zum Westtor, was Merz veranlasste, den Haupteingang auf der Westseite anzunehmen. Hier trennte ein künstlich angelegter tief eingeschnittener Halsgraben die Burgstelle vom jenseits liegenden Felsrücken. Er war vor dem Tore zu doppelter Breite

erweitert, gemauerte Pfeiler trugen den festen Teil der Brücke, nur der letzte Abschnitt unmittelbar vor dem Tore war beweglich und konnte aufgezogen werden. Das Westtor leitete in einen Zwinger, der bedeutend tiefer lag als der Burghof. Zu diesem führte am östlichen Ende ein an den Wohnturm stossendes festes Tor. Von den Bauten, die durch die alten Bilder für den Hof bezeugt sind, ist jede Spur verschwunden. Die ganze Südfront der Feste schloss sich dem Rande der fast lotrecht in den Schlossgraben abfallenden felsigen Wand an und war somit sturmfrei. Die dortigen Mauern haben daher ganz erheblich geringere Stärke als auf der Nordseite. Die vom Hexenturm ausgehende Ringmauer war einst mit einem hölzernen Wehrgang gekrönt, der über die Mauer nach aussen vorkragte.
