**Artikel:** Geschichte eines Dorfbachs  
**Autor:** Martin-Rundin, Peter  
**DOI:** <https://doi.org/10.5169/seals-859809>

## Geschichte eines Dorfbaches

Vorwort	103
Wie der Bach und seine Pflanzenwelt entstanden	103
Der Bach vor 1932	105
Die Pflanzenwelt	108
Die Tierwelt	110
Wie man das Wasser des Zunzgerbaches nutzte	112
Die Brücken	118
Die Hochwasser	123
Die Bachkorrektion von 1932	127
Die Anwohner und ihr Bach	132
Die Zukunft: Wiederbelebung des Baches	135
Quellen- und Bildnachweis	140

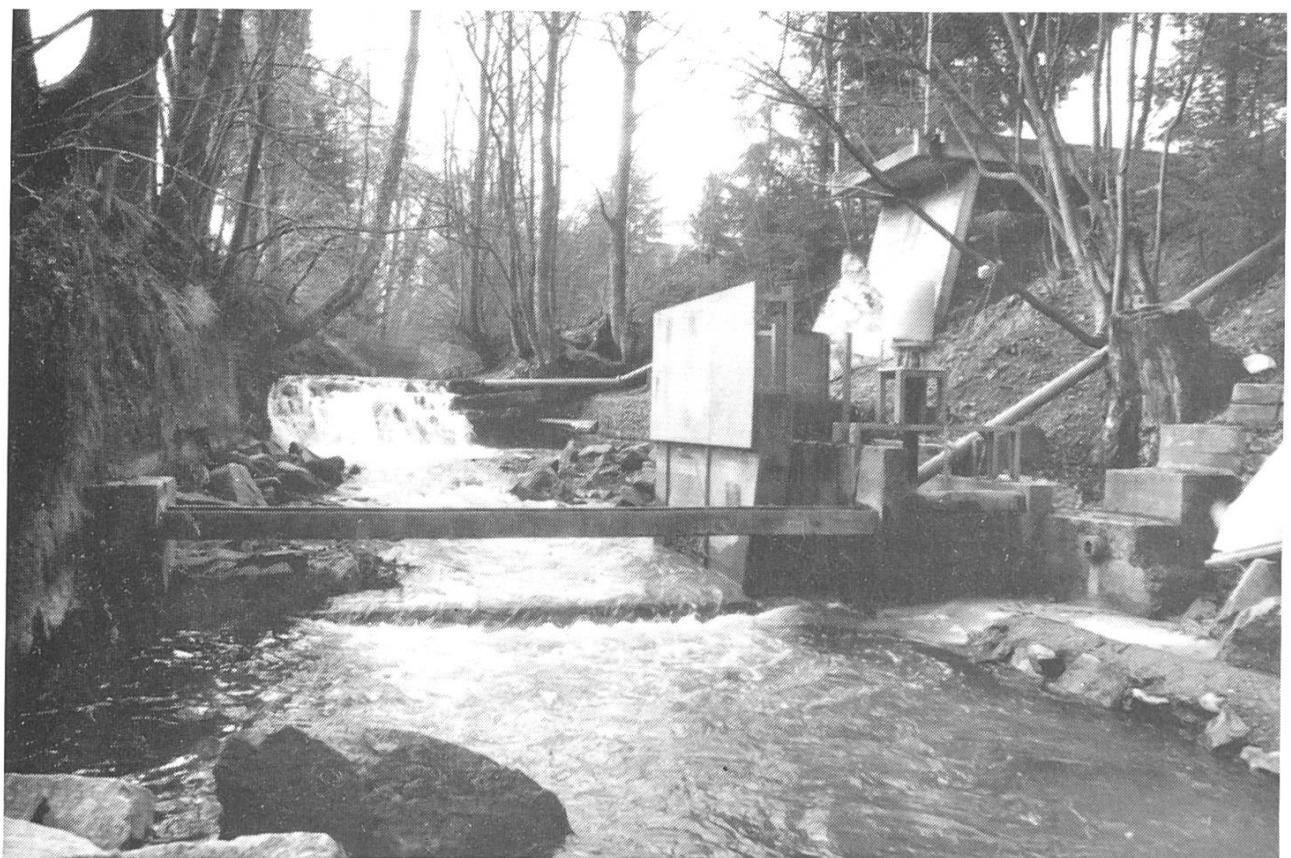
Der Giessen «Steinengumpi» mit der Installation für die Kunsteisbahn.

durch die härteren Gesteinsschichten des Lias, welche, aufgelagert auf den Mergeln des Keupers, das Tal queren. Die schräg gelagerten Gesteinsschichten sind heute noch zu sehen. Schon oberhalb des Falles sind sie als kleine Stromschnellen sichtbar. Unser Giessen ist somit ein Rheinfall en miniature. Wenn früher die Basler Geologieprofessoren mit ihren Studenten zur geologisch berühmten Tennikerfluh wanderten, wurde auf dem Vorbeiweg bei der «Steinengumpi» immer ein Halt eingeschaltet. Jetzt allerdings würden die Geologen staunen ob der Verunstaltung, die dieser Giessen durch die Installationen der Kunsteisbahn erfahren hat.

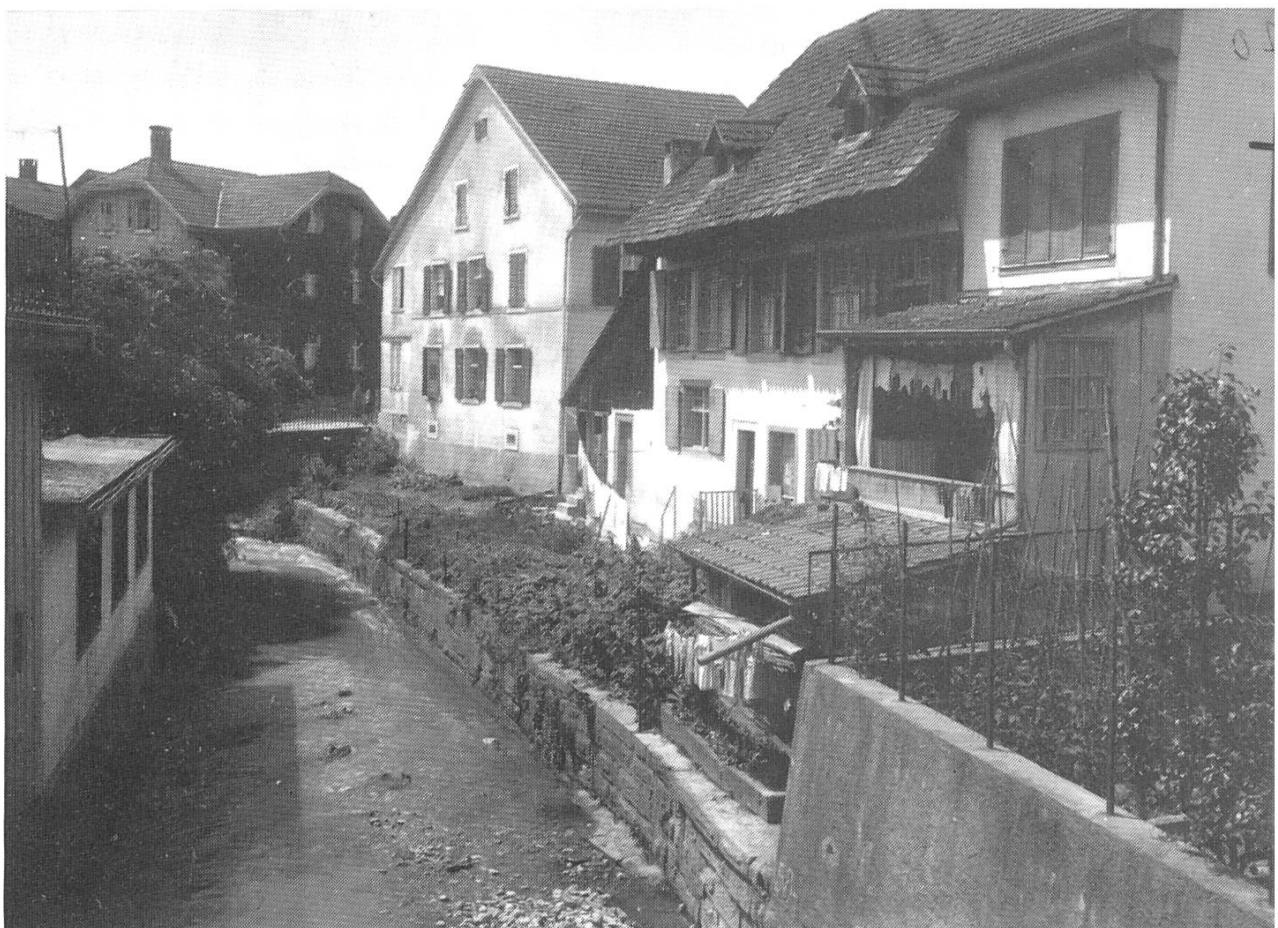
Blick von der Brücke über die Hauptstrasse bachaufwärts; Ufermauer aus Naturstein.

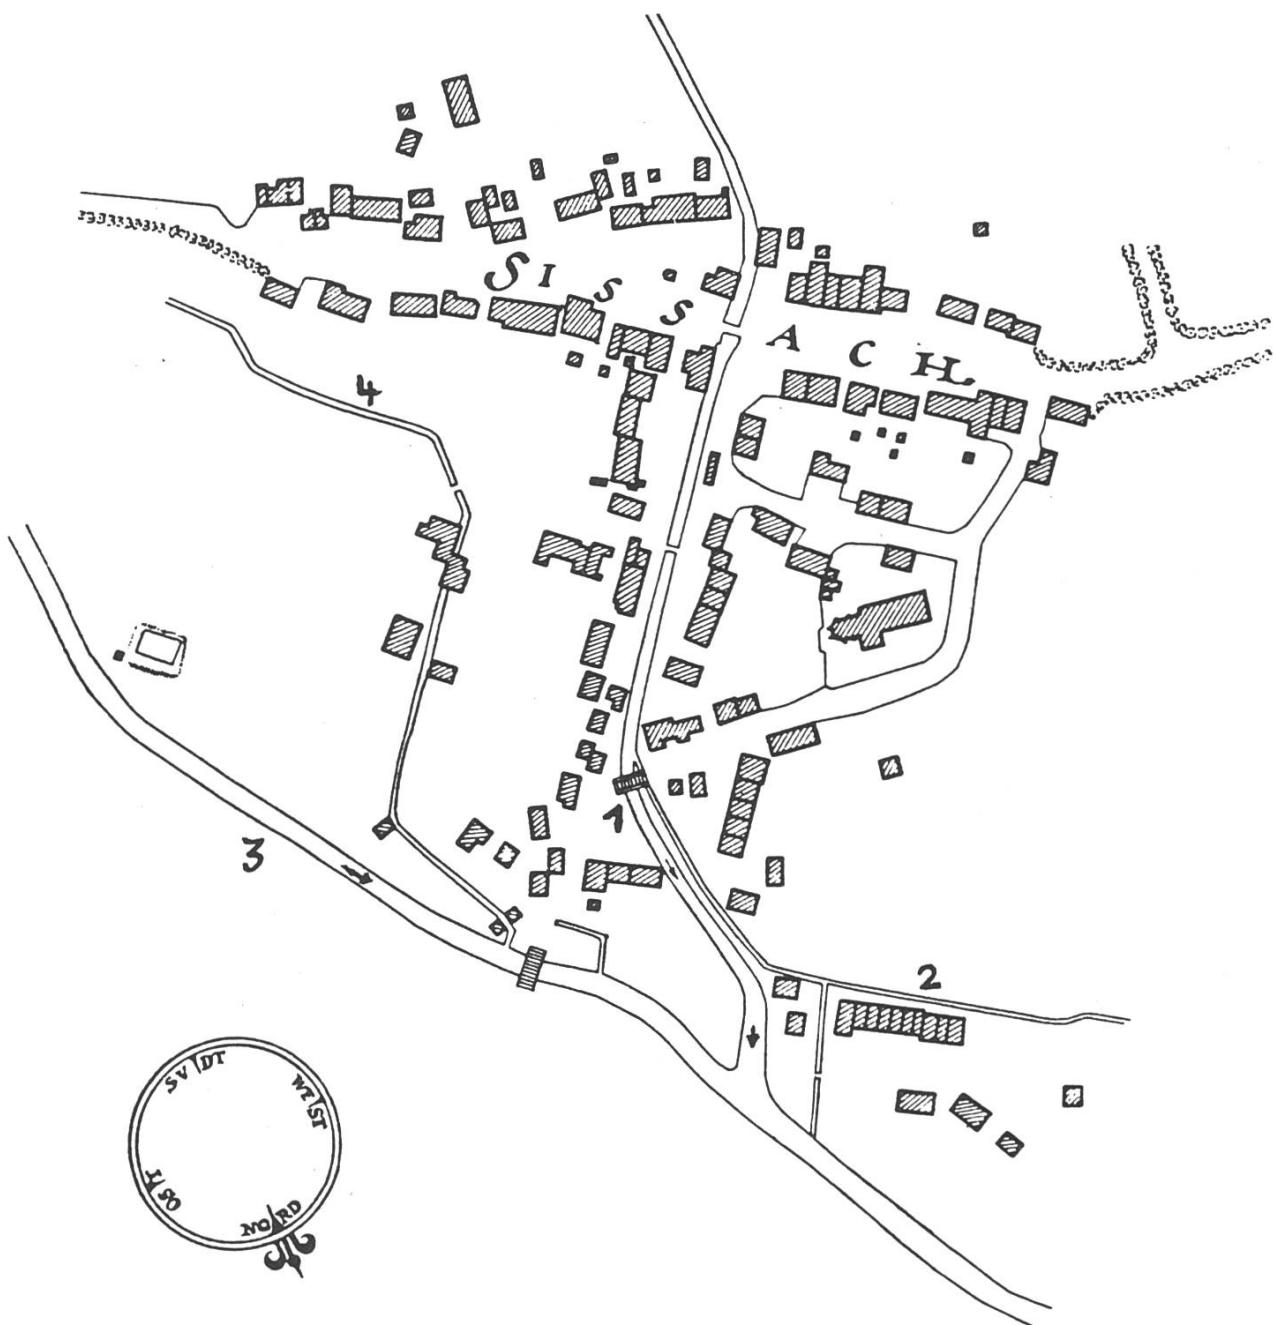
Grundriss von Sissach (nach G. F. Meyer, 1689).

Bei der «Schlifi» zweigt vom Zunzgerbach (1) ein «Dig» (Teich) ab, der durch den Wuhrweg auf die Matten unterhalb des Dorfes führte (2). Weitere Gewässer im Dorfbereich waren die Ergolz (3) und der Mühleteich (4).

Auf dem alten Plan G. F. Meyers von 1689 sieht man, dass an derselben Stelle, wo die Eisen- und Stahlwarenfabrik

ihr Wehr (alemannisch Wuor/Wuhr) für die Wassernutzung gebaut hatte, ein Kanal abzweigte, welcher zur Bewässerung der Matten unterhalb des Dorfes diente. Dieser, dem wahrscheinlich ältesten Dorfteil entlangführende Kanal, diente wohl den Bewohnern auch zum Waschen ihrer Wäsche. Später wurde der Kanal zugeschüttet. Vielleicht könnte man bei Grabungen auf Reste davon stossen. Der Name Wuhrstrasse deutet heute noch auf den früheren Wasserweg hin.

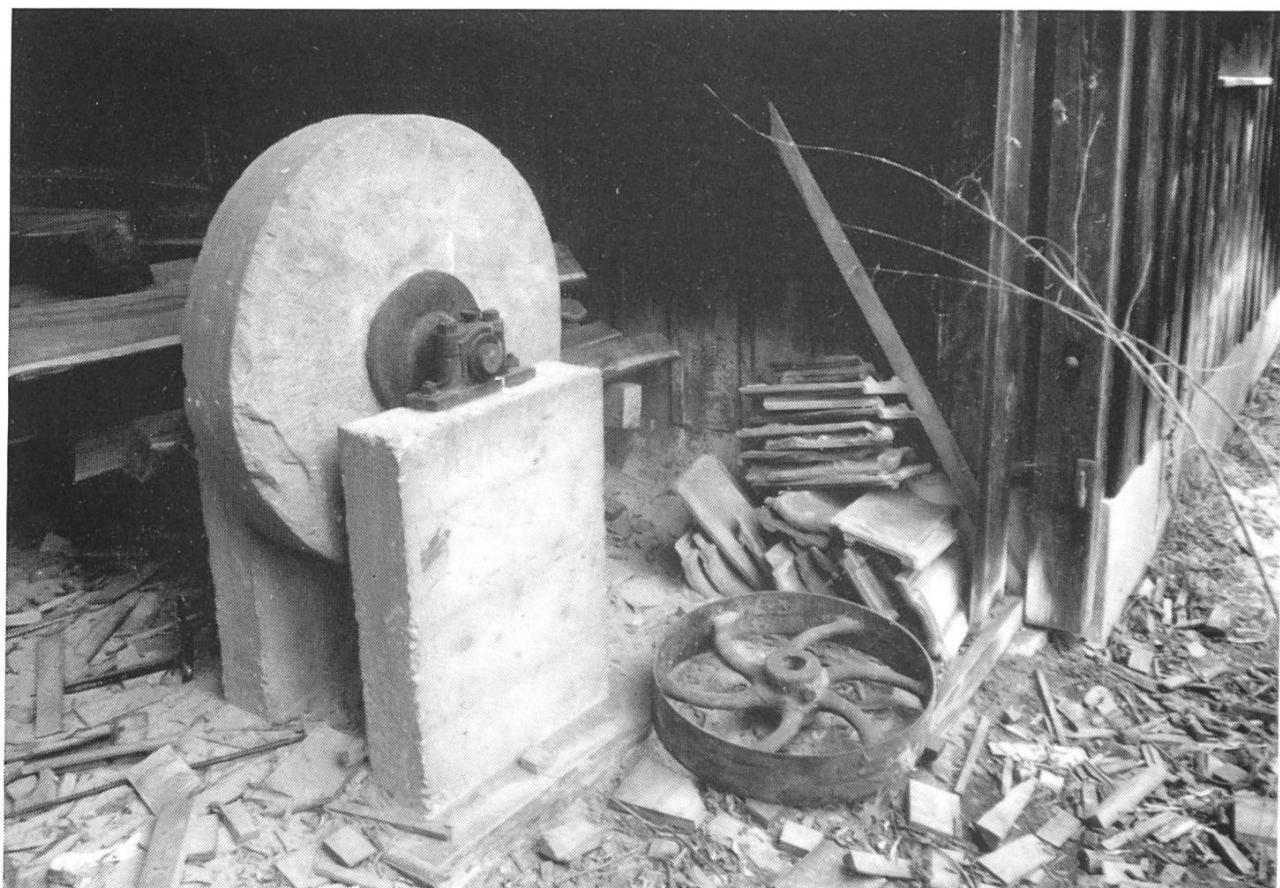
Spuren früherer Tätigkeit: Schleifstein und Transmissionsrad haben ausgedient.

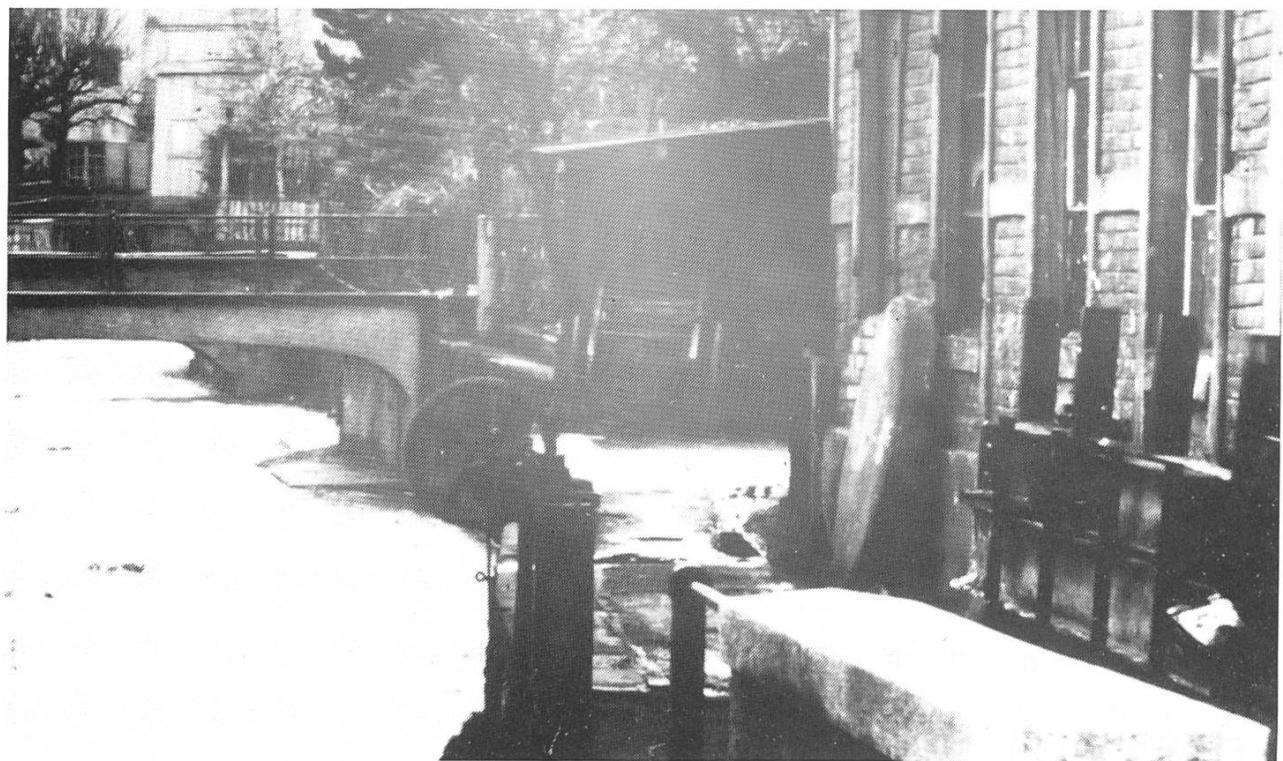
Die «Schlifi» mit Kanaleinlauf (um 1930).

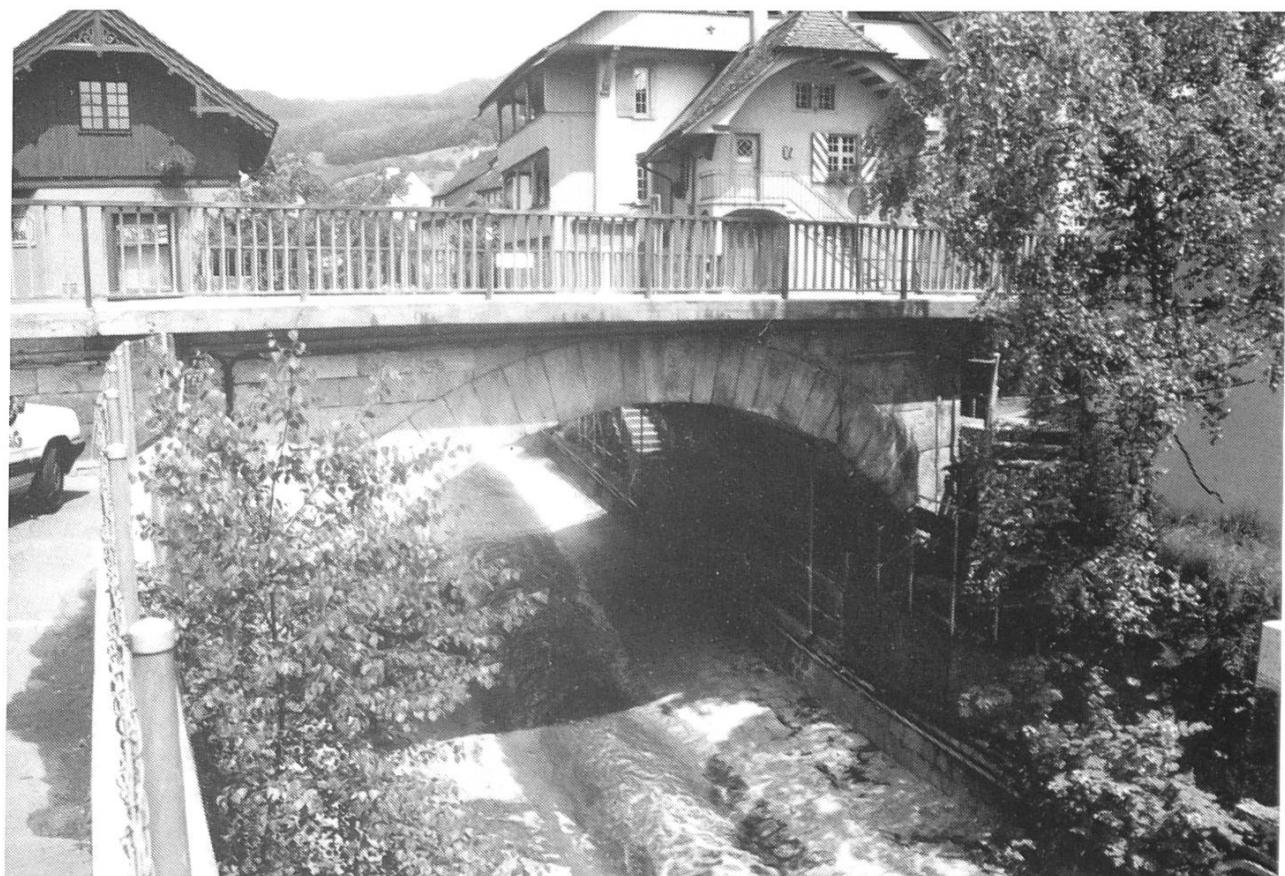
Die Brücke über die Hauptstrasse; erbaut 1850.

tigen Steigungen für die Fuhrleute hinderlich war, baute man sie 1850 zur heutigen Form um. Die Steine dieser Brücken stammten aus Tenniken und Umgebung. Man nannte sie Gisiberger-, Wittinsburger- oder Tennikersteine. Sie bestanden aus einem Muschelkalkagglomerat. Man schätzt das Alter dieses Sedimentgesteins auf 2,5 Millionen

Jahre. Der Stein ist sehr witterungsbeständig und solid. Die Brücke hält deshalb auch heute, nach 142 Jahren, immer noch dem grossen Verkehr und den über sie donnernden Lastenzügen stand, was man von den vor zwanzig Jahren erbauten Autobahnbrücken nicht sagen kann. Der Muschelkalk wurde auch für andere Bauten im Dorfe benutzt. Viele Tür- und Fensterfassungen sind aus diesem Material gebaut.

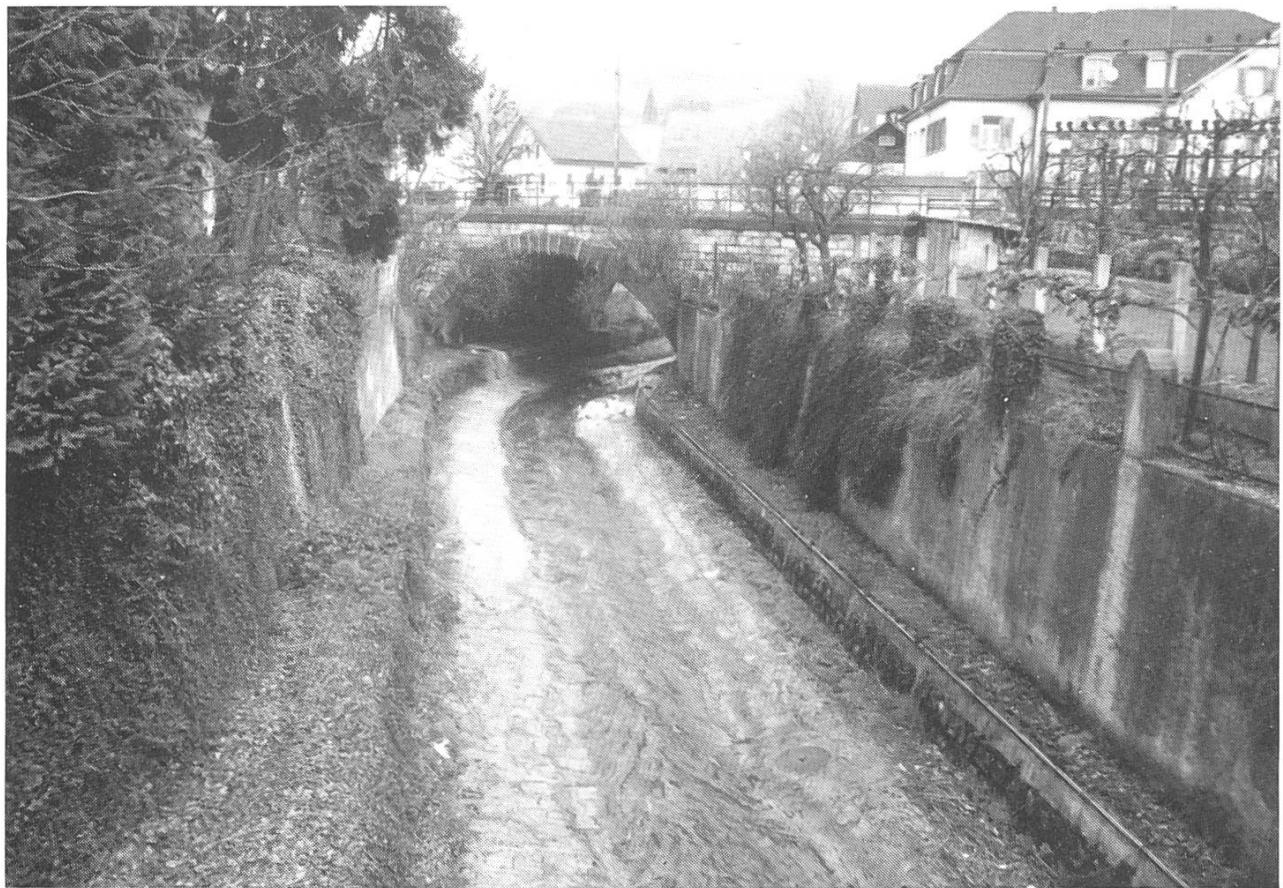
Die architektonisch ansprechende Eisenbahnbrücke, erbaut 1853.

Der Bahnbau bedingte ebenfalls eine Brücke. Diese wurde 1853 aus Quader-

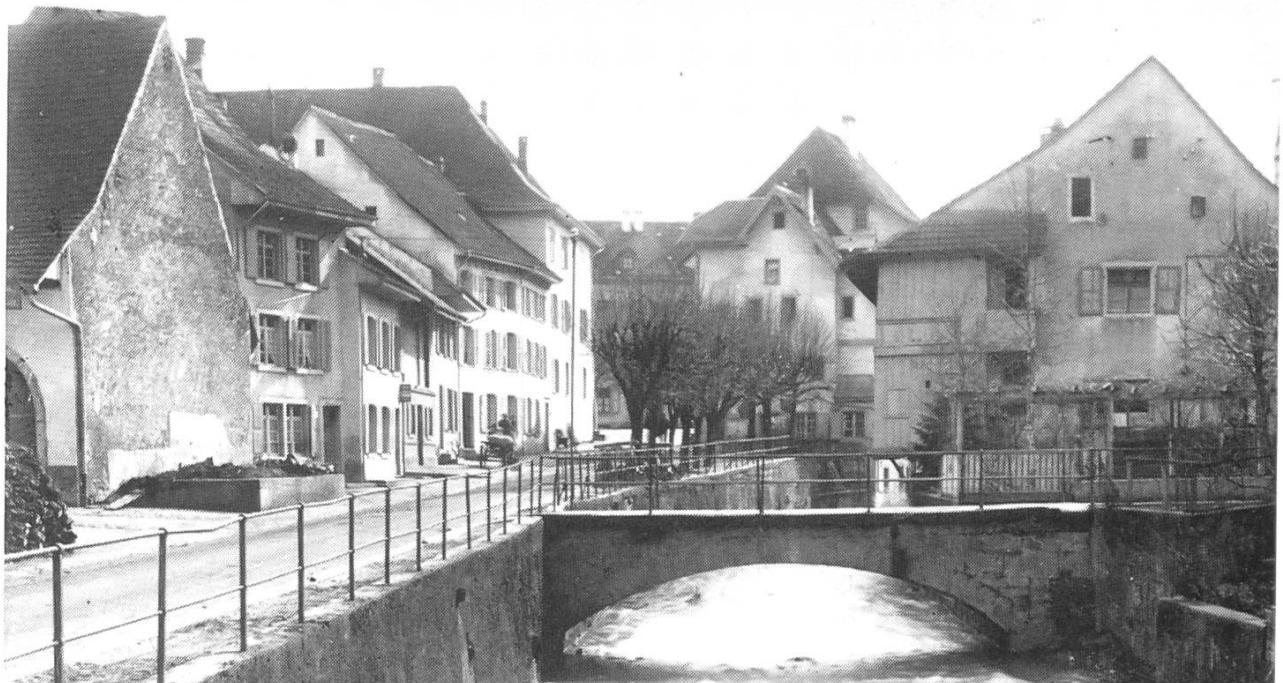
Die alte «Eidgenossenbrücke», in Naturstein ausgeführt.

Wir nannten sie zu meiner Jugendzeit «Eidgenossenbrücke» (nach dem Gasthof zum Eidgenossen). Anlässlich der Korrektion von 1932 wurde sie leider abgebrochen, da sie angeblich zu wenig hoch gebaut war. Die neue Betonbrücke, einige Meter südlicher, kostete damals 5600 Franken.

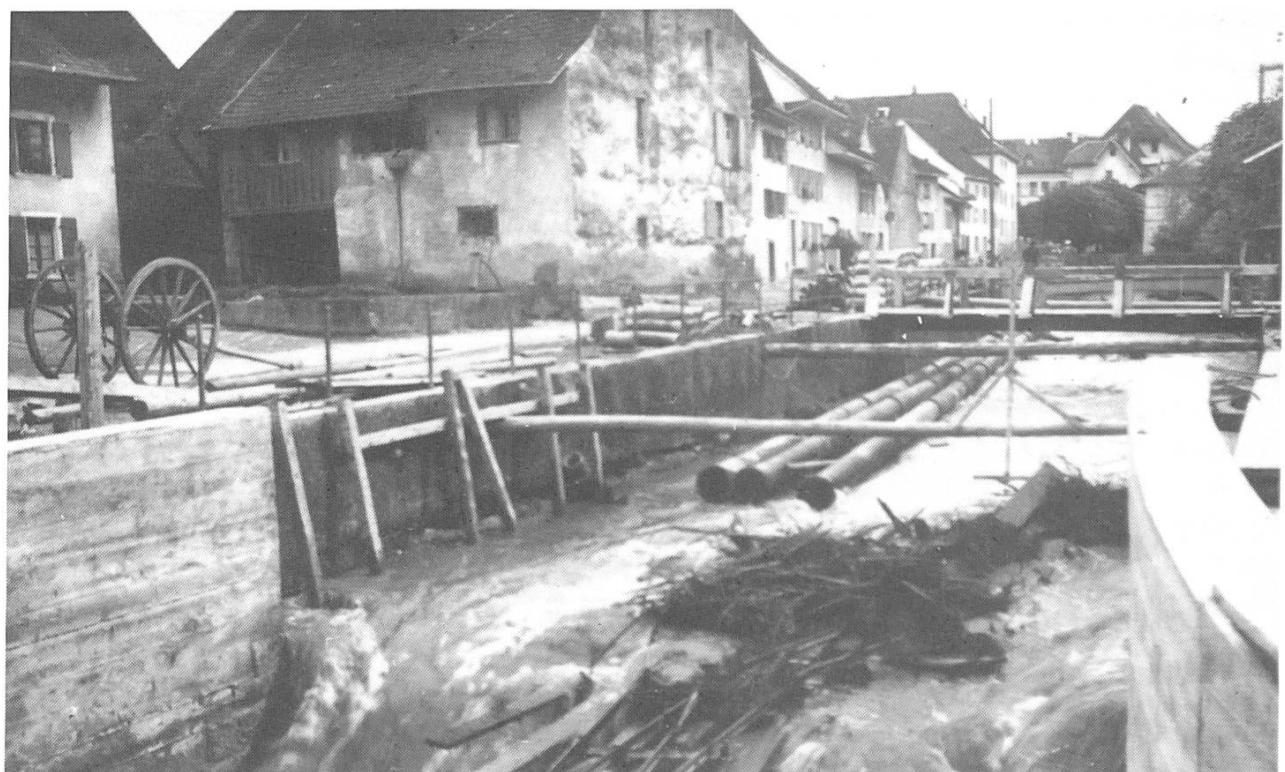
Hochwasser während der Arbeit an der Bachverbauung (2. Juli 1932).

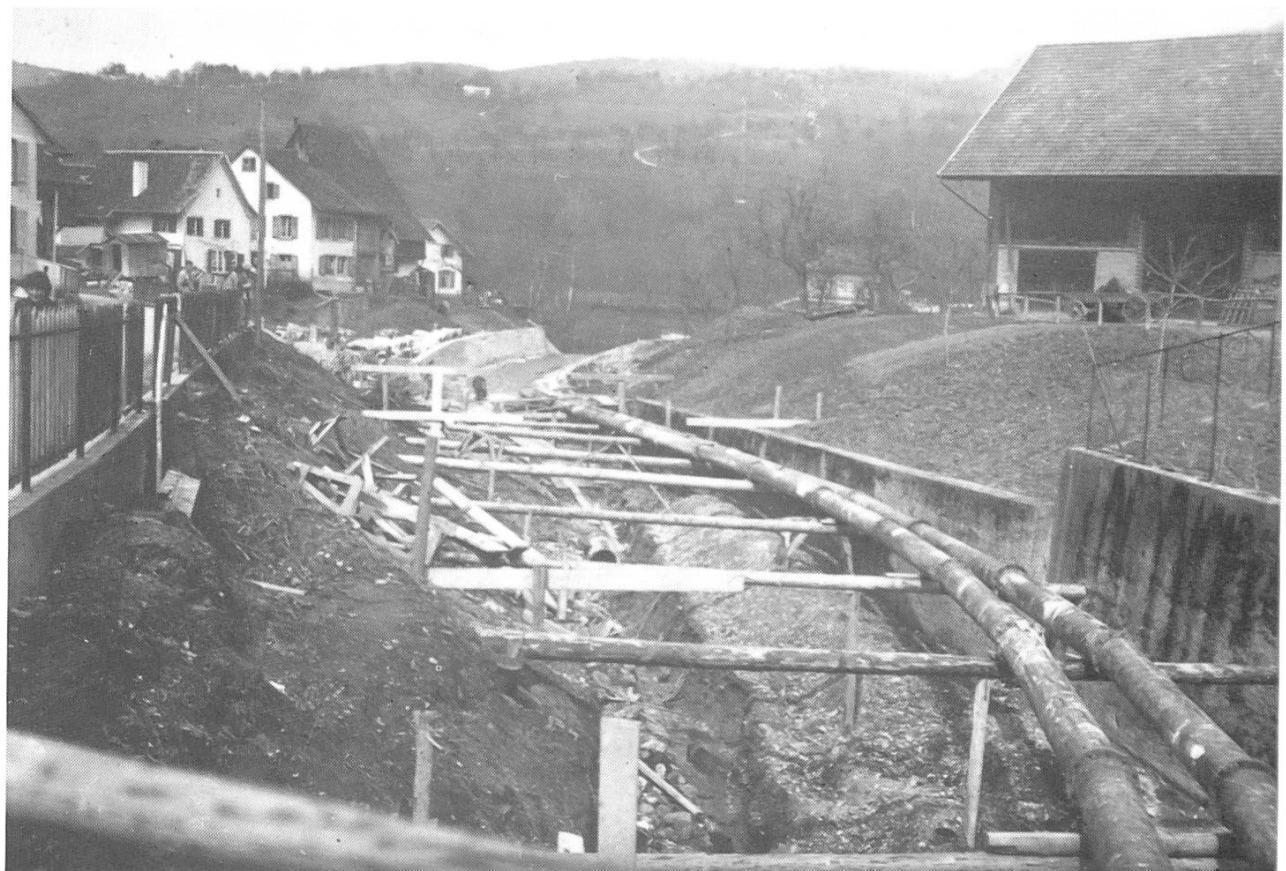
Im Bereich unterhalb der «Schlifibrücke» ist die Bachverbauung in vollem Gange. Im Hintergrund die noch unüberbaute Sonnhalde.

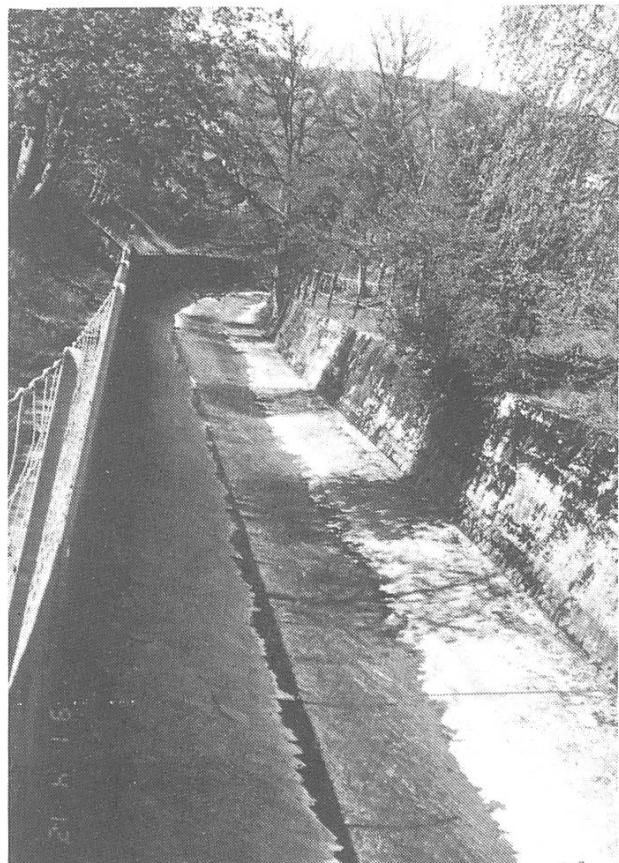
Die Bachverbauung unterhalb der «Schlifibrücke» (Zustand 1992).

nach der Freiraum mit Bojagge (dickflüssige, reine Zementbrühe) aufgefüllt und dann der Beton gestampft, was die sauberen Sichtflächen ergab. Vibrieren konnte man noch nicht. Die benötigten Bruchsteine wurden auf alten, verlotterten Lastwagen aus Steinbrüchen bei Malsburg im Kanderthal/D zugeliefert. Eine schöne Eisenbetonarbeit war die Strassenbrücke beim «Eidgenossen». Damals musste der Beton aus Kies von 25 mm Korngrösse und grosser Sandzugabe erstellt und fast fliessend eingebracht werden, damit die Rundeisen gut umschlossen wurden.

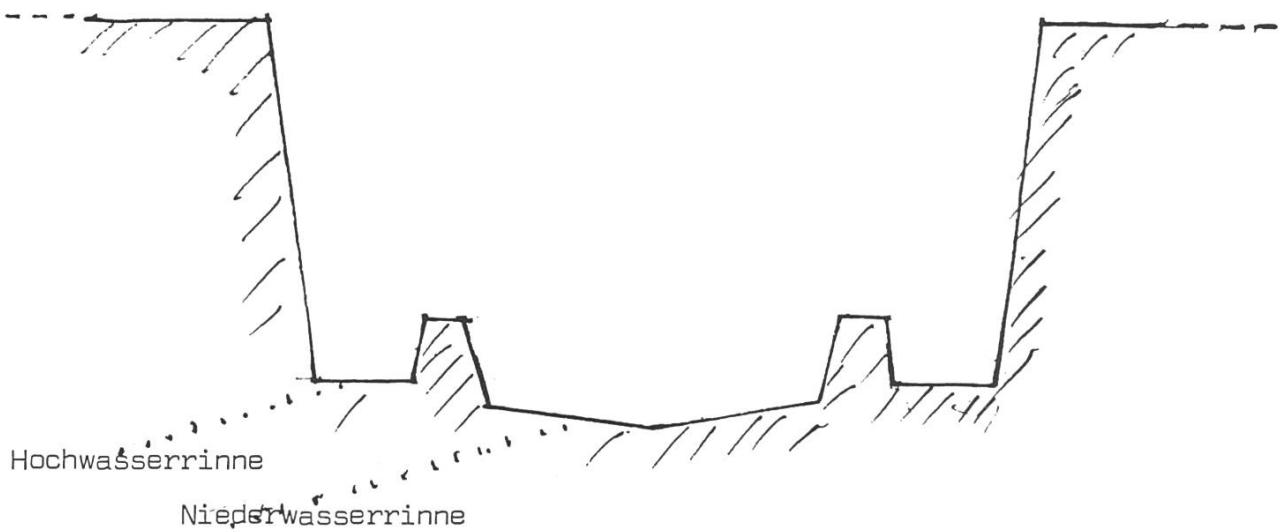
Profil des Korrektionsvorschages 1904 (Skizze).

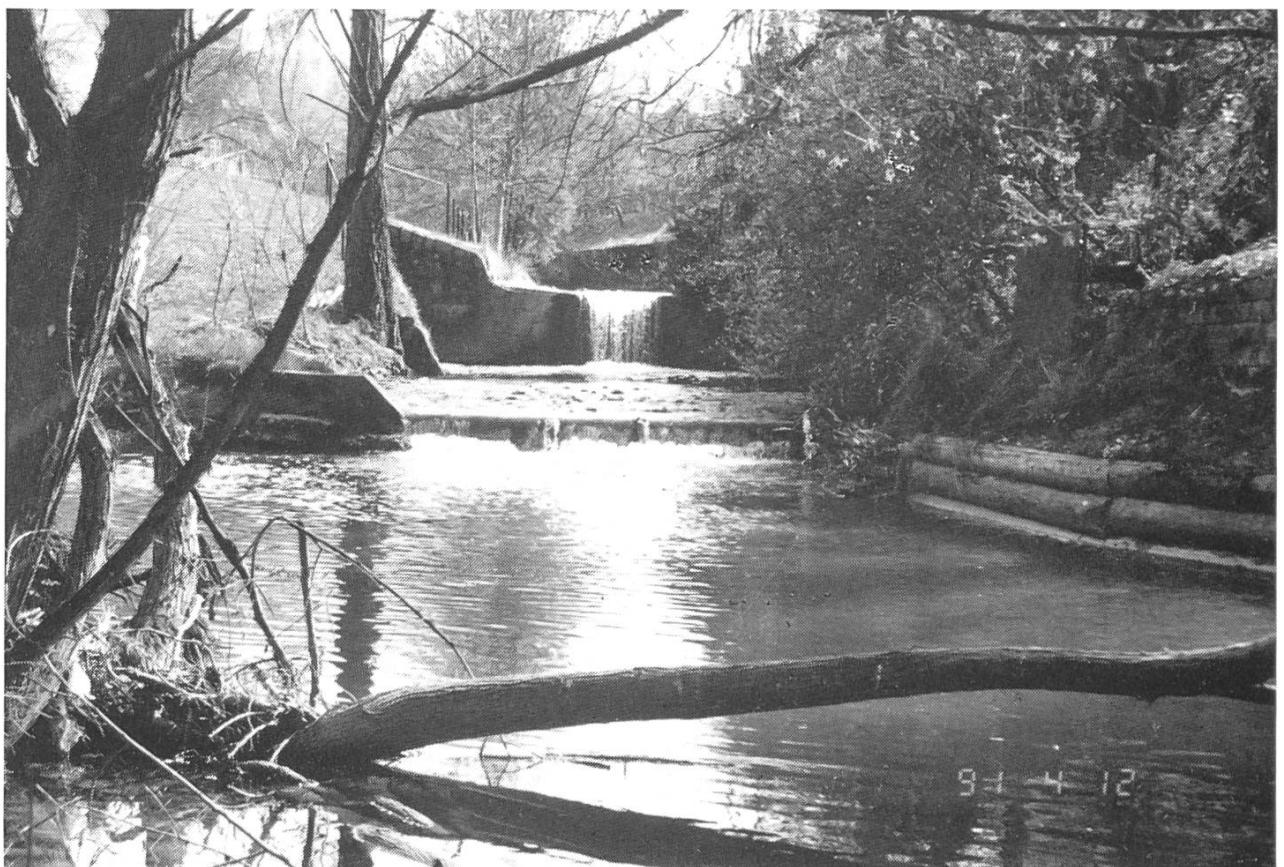
Unterer Absturz und Mündung des Zunzgerbaches in die Ergolz.

Als man den Bach korrigierte, dachte man nur an die Eindämmung des Wassers und nahm viel zu wenig Rücksicht auf die Lebensbedingungen der Tiere und Pflanzen. Im ausbetonierten Kanalsystem finden die Fische keinen Unterschlupf, keine Hinterwasserverstecke mehr. Schwollt der Bach nach grossen Gewittern oder längeren Regenfällen stark an, werden die Fische bachab geschwemmt. Ein Aufsteigen oder Zurückkehren ist für sie unmöglich. Die Abstürze bei der «Schlifi» und bei der

Einmündung in die Ergolz wurden viel zu hoch gebaut.
