Artikel: Jahresbericht der Kantonalen Denkmalpflege Baselland für das Jahr

# Jahresbericht der Kantonalen Denkmalpflege Baselland für das Jahr 2000

# 4. Die Renovierung der reformierten Kirche in Allschwil

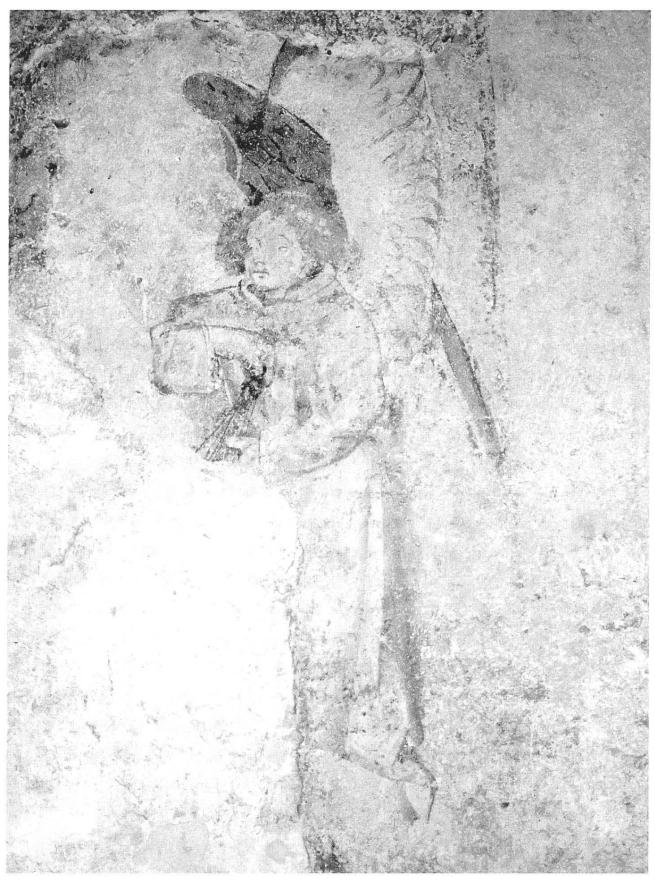
Abb. 1: Der Weihrauch schwenkende Engel aus der Klosterkirche Schöntal, vermutlich ein Werk eines unbekannten Künstlers aus dem Umkreis Basels, datiert Ende des 15., Anfang 16. Jahrhundert. (Foto: A. Vokněr)

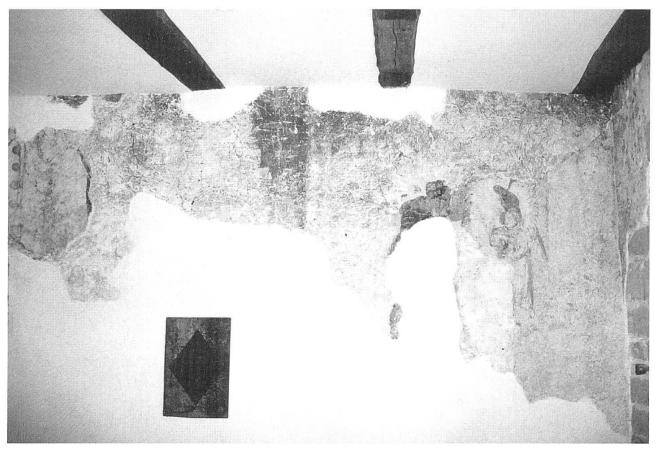
Abb. 3: Gesamtansicht der Nordwand mit den fragmentarisch erhaltenen Wandmalereien (heute Empfangsraum des Museums). (Foto: A. Vokněr)

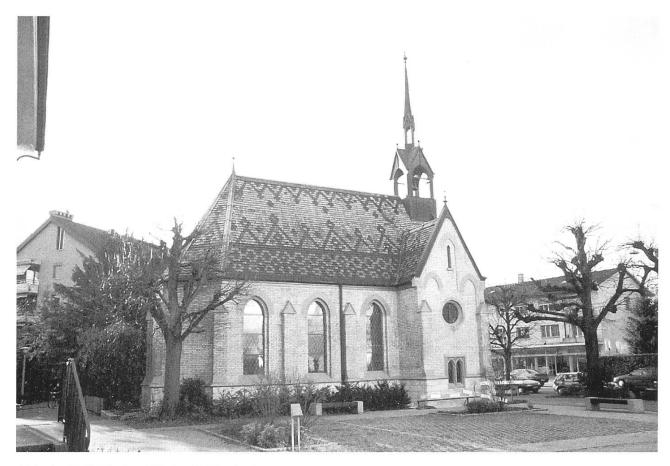
Abb. 4: Ref. Kirche Allschwil: Nordseite.

Schon seit der Bauzeit zeigt die Dachdeckung ein durch verschiedenfarbige Ziegel erzeugtes Ornament. (Abb. 4)

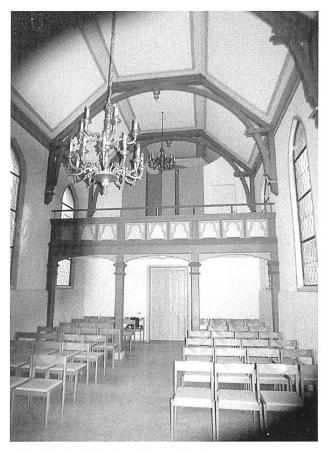
Bei der Brüstung, deren Form wie erwähnt verändert ist, wurde auf die aufgemalten Fugen verzichtet. (Abb. 5)

Abb. 5: Ref. Kirche Allschwil: Innenraum.

Der allgemeine Zustand im Innern war nach fast zwanzig Jahren seit der letzten grossen Renovation noch zufriedenstellend, so dass keine umfassende Restaurierung ins Auge gefasst werden musste. Nur aussen drängten sich Massnahmen auf, so dass innen lediglich eine Pinselrenovation erfolgen konnte. Zwar sind die inzwischen drei Schichten Dispersionsanstriche aus bauphysikalischen Gründen längerfristig ungünstig für die Kirche, mit einem dampfdiffusionsoffenen Anstrich konnte aber erreicht werden, dass einerseits das Innere wieder ansehnlich

erscheint und andererseits die Atmungsfähigkeit der Mauern nicht weiter verschlechtert wurde. Gleichzeitig wurden die vielen kleinen Risse, die sich wie ein Spinnennetz ausgebreitet hatten, ausgespachtelt.

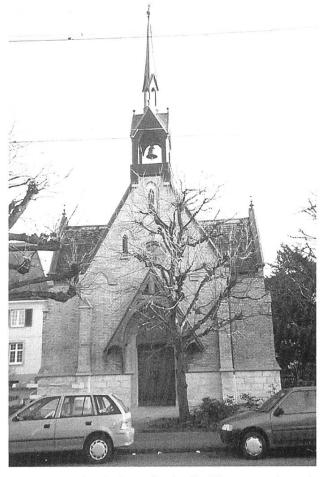
Am Holzwerk der Eingangsfront mussten einige Teile ersetzt werden, wie nach der Reinigung festgestellt werden musste. Da diese Teile einen Anstrich erforderten, wurde gleich das ganze Holzwerk aufgefrischt, wobei man den Originalfarbton, der jenem im Innern entspricht, verwendete. (Abb. 6)

Abb. 6: Ref. Kirche Allschwil: Eingangsseite mit Holzwerk.
