## **Jahresbericht der Kantonalen Denkmalpflege Baselland für das Jahr 2000**

## 4. Die Renovierung der reformierten Kirche in Allschwil

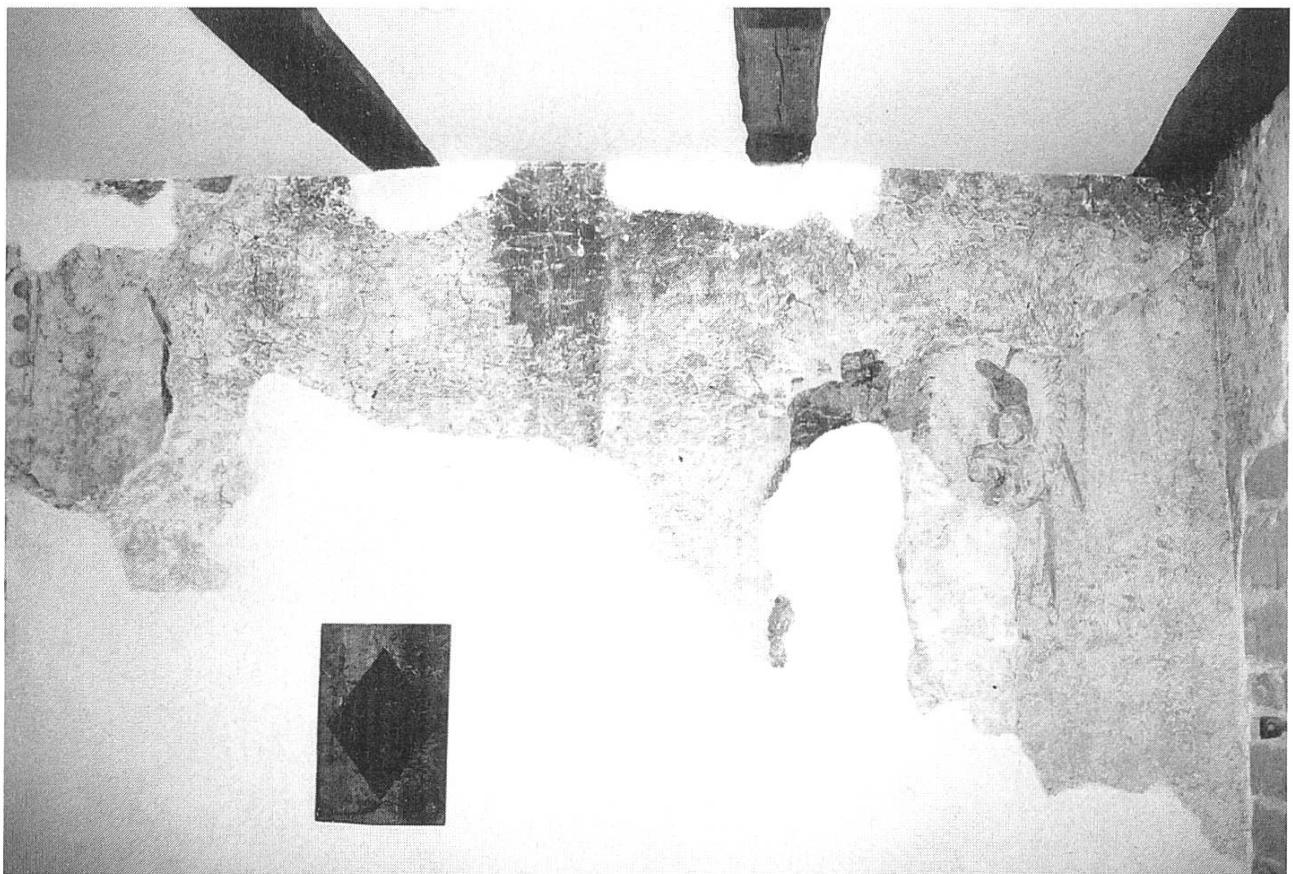
Nur wenige Malereifragmente des Klosters Schöntal haben sich bis heute erhalten. Neben der bereits bekannten monumentalen Christophorus-Darstellung an der Südseite (vorwiegend im Obergeschoss ersichtlich), einer Malerei, die zeitlich um 1300 anzusiedeln ist<sup>1</sup>, handelt es sich bei dem kleinen Engel an der Nordwand bereits aufgrund leicht zu erkennenden stilistischen Kriterien um einen «Boten» eines späteren Jahrhunderts. Hiermit kann ein Beweis erbracht werden für das Bestreben, die Klosterkirche dem jeweiligen Zeit-Geschmack anzupassen. Die schwebende Engelsgestalt ist lediglich ca. 75 cm hoch. Aufgrund weiterer, allerdings sehr verblassten Malspuren im direkten Umfeld darf der Engel als Teil einer grösseren, nicht mehr erhaltenen Szenerie angesehen werden. Als Hintergrundmalerei diente ein bräunlich-roter Wandteppich, welcher links vom Engel noch zu erkennen ist.

Abb. 3: Gesamtansicht der Nordwand mit den fragmentarisch erhaltenen Wandmalereien (heute Empfangsraum des Museums). (Foto: A. Voknér)

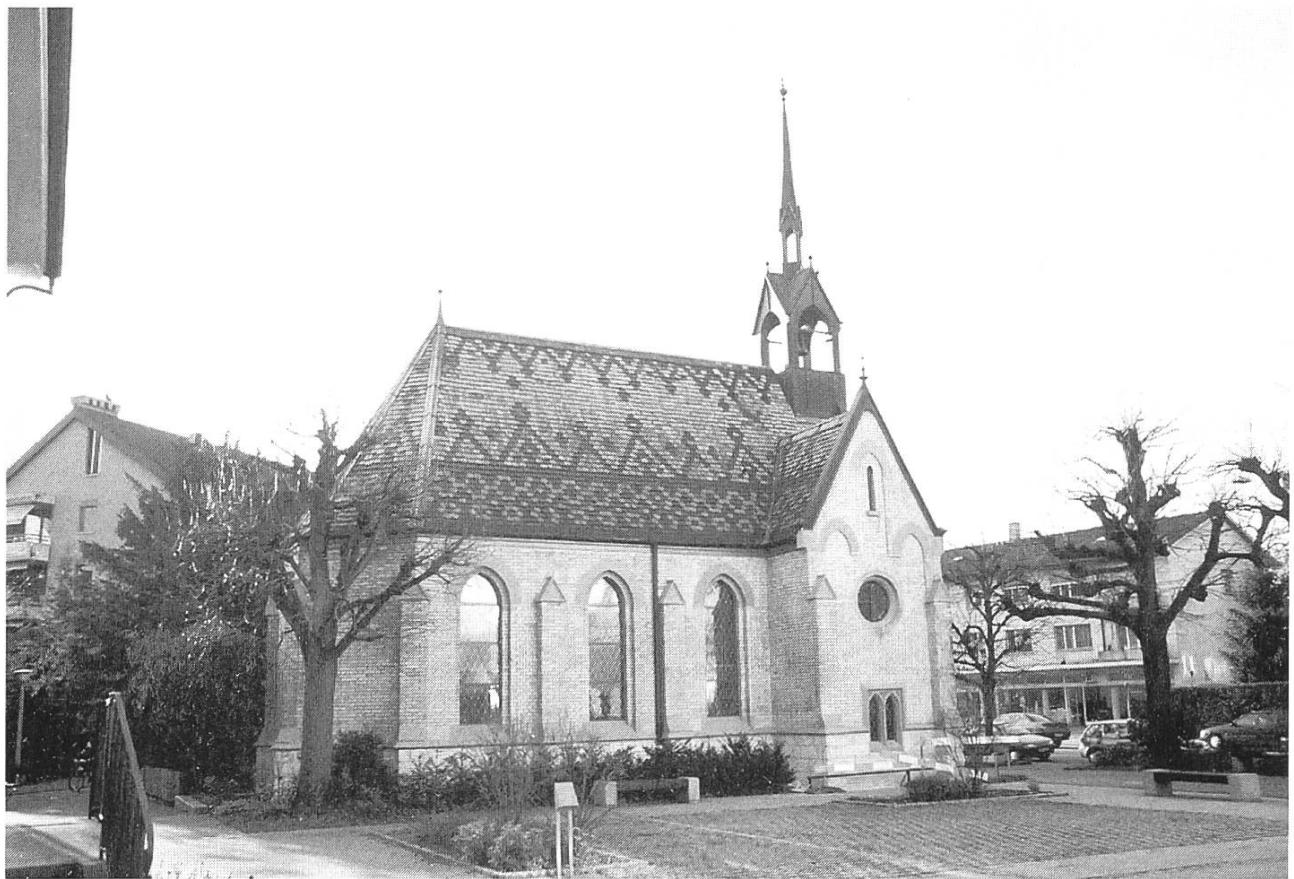
Abb. 4: Ref. Kirche Allschwil: Nordseite.

Aussen zeigt die Kirche unverputztes Mauerwerk aus gelblichen Backsteinen

und erinnert damit an die in Allschwil einst heimische Backsteinindustrie. Rote Backsteine wurden für die Laibungen der kreisrunden Fenster verwendet. Die hervorgehobenen Architekturelemente wie Gesimsgurt, Spitzbögen und Schlusssteine, sowie die Bekrönungen der Stützpfeiler bestehen aus grünem Sandstein. Der Sockel ist aus roh behauenen Kalksteinen gemauert. Flache Stützpfeiler unterteilen das Äussere in einzelne Joche und räumen die hohen Spitzbogenfenster ein. Ebenfalls spitze Blendbögen lockern die Eingangsfront und die beiden seitlichen Giebel auf. Das spitzbogige Portal beschützt ein Giebelvordach mit eigenartiger, der englischen Gotik entliehener

Holzkonstruktion. Der Dachreiter ist als quadratisches Gehäuse mit Spitzgiebeln gestaltet und endet in einer übereck gestellten Fiale mit steilem Spitzhelm.

Schon seit der Bauzeit zeigt die Dachdeckung ein durch verschiedenfarbige Ziegel erzeugtes Ornament. (Abb. 4)

Aussen hat die Luftverschmutzung die ganze Kirche verunreinigt und dem Sandstein weiter zugesetzt, so dass dringliche Massnahmen nötig wurden. Während bei den mit Backsteinen gemauerten Teilen eine Reinigung mit Heissdampf genügte, wurde bei den Werksteinteilen weitere Reprofilierungen und Auswechslungen nötig.

defekten Werksteine mit grünem Main-Sandstein ersetzt, wie es Architekt Reber ursprünglich ausgeführt und farblich gewollt hatte. Auf die Verwendung von Sandstein aus dem originalen oder einem möglichst benachbarten Steinbruch mussten wir leider verzichten, da diese Sandsteinqualität den heutigen Anforderungen wegen der aggressiven Luftverschmutzung nicht mehr genügt. Deshalb wählten wir zwar einen Sandstein mit der gleichen Farbe wie das Original, jedoch mit einer anderen Herkunft (Main), da dieser weniger von der Luftverschmutzung und dem sauren Regen zersetzt wird.

Gegenüber der Farbgebung der Fassaden vor der Renovation gab es eine Änderung. Die Untersuchung der verschiedenen Farbschichten hat gezeigt, dass die durchgehend aus Sandstein gefertigten Spitzbögen der Fenster des Kirchenschiffs ursprünglich steinsichtig, d.h. grün waren: vor der Renovation waren es nur die Schlusssteine. Die Bogenelemente waren dagegen in einem Ziegelrot gestrichen, das die Backsteine der Rosetten an den drei Giebelseiten imitieren sollte. Es handelt sich hier aber nicht um Backsteine, die die Laibung ausbilden, sondern um Sandstein-Werkstücke. Der Steinhauer hatte sogar den Eindruck, dass die Fugen aufgrund der Werkzeugspuren nachträglich in den Sandstein eingeritzt sein könnten, um das Fugenbild von Backsteinen zu erzeugen. Aufgrund dieser Erkenntnisse wurde beschlossen, die Spitzbögen im Grün des Sandsteins zu streichen.

Anlässlich einer früheren Platzgestaltungsmassnahme nördlich der Kirche wurde das Terrain um ca. einen halben Meter angehoben und die Kirche auf der Nordseite mit einer Art Lichtschacht umgeben. Gitterroste verdeckten den untersten, vorstehenden ursprünglichen Sockel, den man an der Südseite noch sehen kann. Um dies wenigstens etwas rückgängig zu machen, ohne die Platzgestaltung ändern zu müssen, wurde der Betonsockel, der die Gitterroste trug, bis auf Bodenniveau zurückgeschnitten. Jetzt kann das Kirchli besser atmen. Ein feines, niederes Geländer, das optisch kaum in Erscheinung tritt, schützt nun den unbedachten Fussgänger davor, in die mit

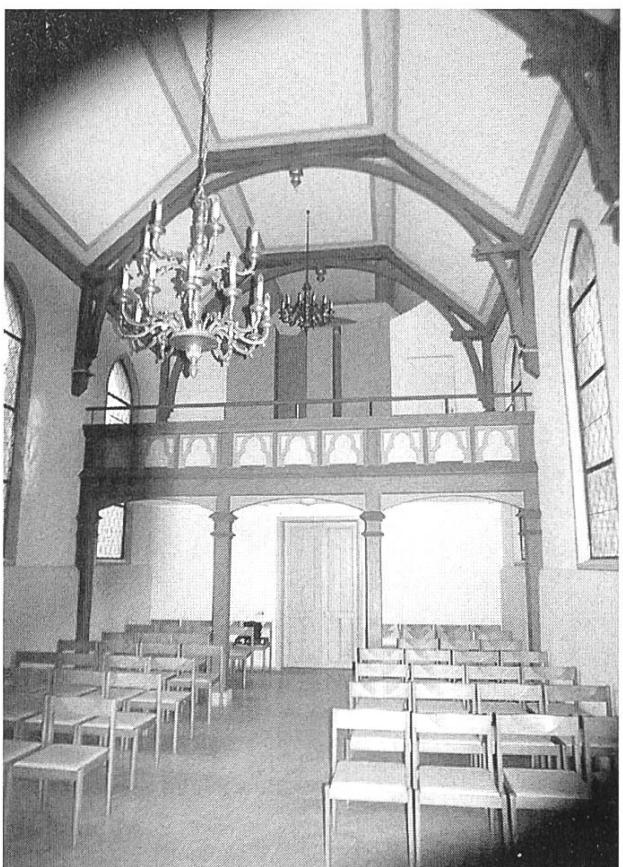
Abb. 5: Ref. Kirche Allschwil: Innenraum.

Das Innere wurde bereits bei einer früheren Renovation in einen Saal umgebaut. Die ursprüngliche Holzbrüstung wurde entfernt und mit einer leicht vorstehende, oben abgerundeten, verputzten Vormauerung, die ein illusionistisches Fugenbild aufgemalt erhielt, ersetzt. 1981 konnte die originale Dachkonstruktion wieder freigelegt und nach Befund farbig gefasst werden. Ein neuer Fussbodenbelag und eine Bodenheizung wurden eingebaut. Leider verwendete man für den Innenanstrich Dispersion.

Der allgemeine Zustand im Innern war nach fast zwanzig Jahren seit der letzten grossen Renovation noch zufriedenstellend, so dass keine umfassende Restaurierung ins Auge gefasst werden musste. Nur aussen drängten sich Massnahmen auf, so dass innen lediglich eine Pinselrenovation erfolgen konnte. Zwar sind die inzwischen drei Schichten Dispersionsanstriche aus bauphysikalischen Gründen längerfristig ungünstig für die Kirche, mit einem dampfdiffusionsoffenen Anstrich konnte aber erreicht werden, dass einerseits das Innere wieder ansehnlich

erscheint und andererseits die Atmungsfähigkeit der Mauern nicht weiter verschlechtert wurde. Gleichzeitig wurden die vielen kleinen Risse, die sich wie ein Spinnennetz ausgebreitet hatten, ausge spachtelt.

Bei der Brüstung, deren Form wie erwähnt verändert ist, wurde auf die aufgemalten Fugen verzichtet. (Abb. 5)

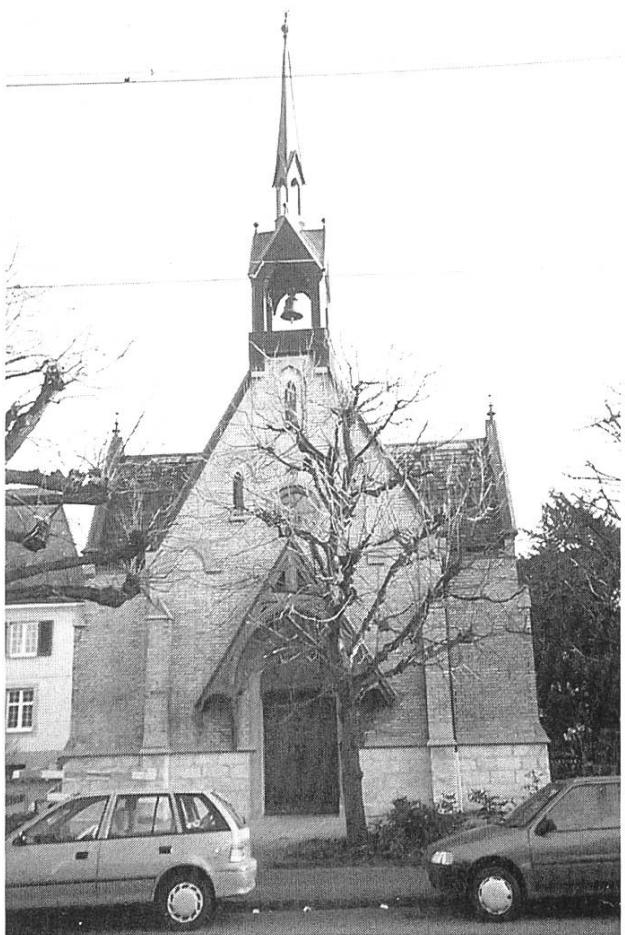
Abb. 6: Ref. Kirche Allschwil: Eingangsseite mit Holzwerk.

Am Holzwerk der Eingangsfront mussten einige Teile ersetzt werden, wie nach der Reinigung festgestellt werden musste. Da diese Teile einen Anstrich erforderten, wurde gleich das ganze Holzwerk aufgefrischt, wobei man den Originalfarbton, der jenem im Innern entspricht, verwendete. (Abb. 6)

Die grösste Auswechslung erfolgte am Portal, wo beidseitig die unteren Teile des Türgewändes erneuert wurden. Die aufsteigende Feuchtigkeit und das angehobene Trottoirniveau sowie eine Reparatur mit Portlandzement liessen keine einfache Reprofilierung zu. Neu wurde unten zusätzlich eine Feuchtigkeitssperre aus Blei eingezogen.

Auch auf kleine Details wurde Wert gelegt: Damit Regenwasser von der Tropfkante am Abdeckblech nicht mehr auf die Stützpfiler tropft, leitet ein Draht, der von unten kaum sichtbar ist, das Wasser ab.

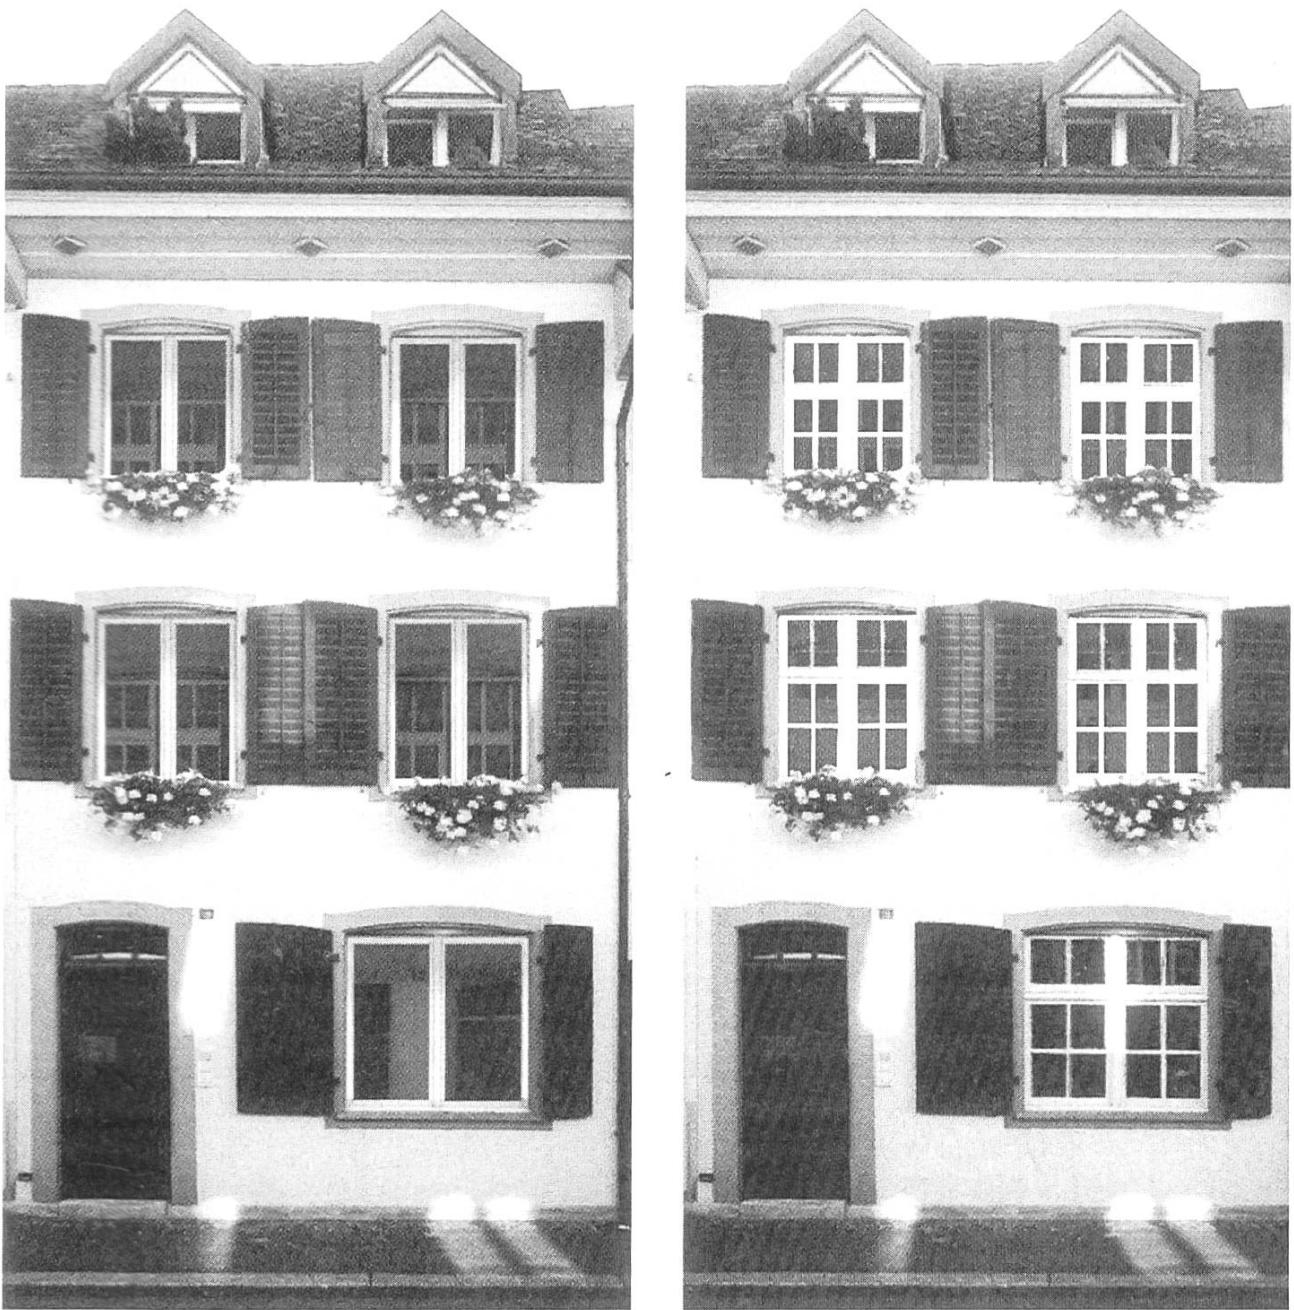
Abb. 7: Fassadenbild nach Fenstersanierung

Den Fenstern kommt hinsichtlich Ausdruck und Charakter des Gebäudes eine grosse Bedeutung zu. Die Fenster sind die Augen des Hauses, sie prägen von aussen und auch von innen Stimmung dessen. Bei der Gestaltung, der Teilung und der Umrahmung der Fenster wurde früher darauf geachtet, das Fenster harmonisch in das Fassadenbild des Gebäudes zu integrieren. Charakteristische Merkmale wie Flügelteilung, Profilierung, Falzformen und Beschläge sind bei

einer Sanierung zu erhalten oder zu rekonstruieren. Änderungen dieser Gestaltungsmerkmale können das ganze Fassadenbild stören oder gar verunstalten.

Im weiteren können starke Fäulnisschäden oder hoher Pilzbefall an Fensterflügel und Rahmen den Austausch von Fenstern erforderlich machen. Bevor jedoch der Entscheid für den Austausch erhaltenswerter Fenster getroffen wird, sollten verschiedene Reparaturmöglichkeiten geprüft werden. Wir stellen vermehrt fest, dass bei reparaturbedürftigen Fenstern neue Fenster ohne Zustandskontrolle oder Fachberatung ausgewechselt werden. Mit kleinen Massnahmen oder fachgerechtem Unterhalt können viele alte Fenster erhalten werden. Schon der Einbau von Fugendichtungen beispielsweise bringt eine Reduktion der Lüftungsverluste um bis zu 90%. Der Verlust durch Wärmedurchgang kann beim Einbau einer Doppelverglasung bis zu 30% reduziert werden. Bei der Wahl einer besseren Verglasung können sowohl Wärme- wie auch Schallschutz massgeblich verbessert werden.
