**Artikel:** Die Innenrestaurierung der Mariasteiner Klosterkirche  
**Autor:** Schenker, Lukas  
**DOI:** <https://doi.org/10.5169/seals-859826>

*Abt Lukas Schenker*

## Die Innenrestaurierung der Mariasteiner Klosterkirche

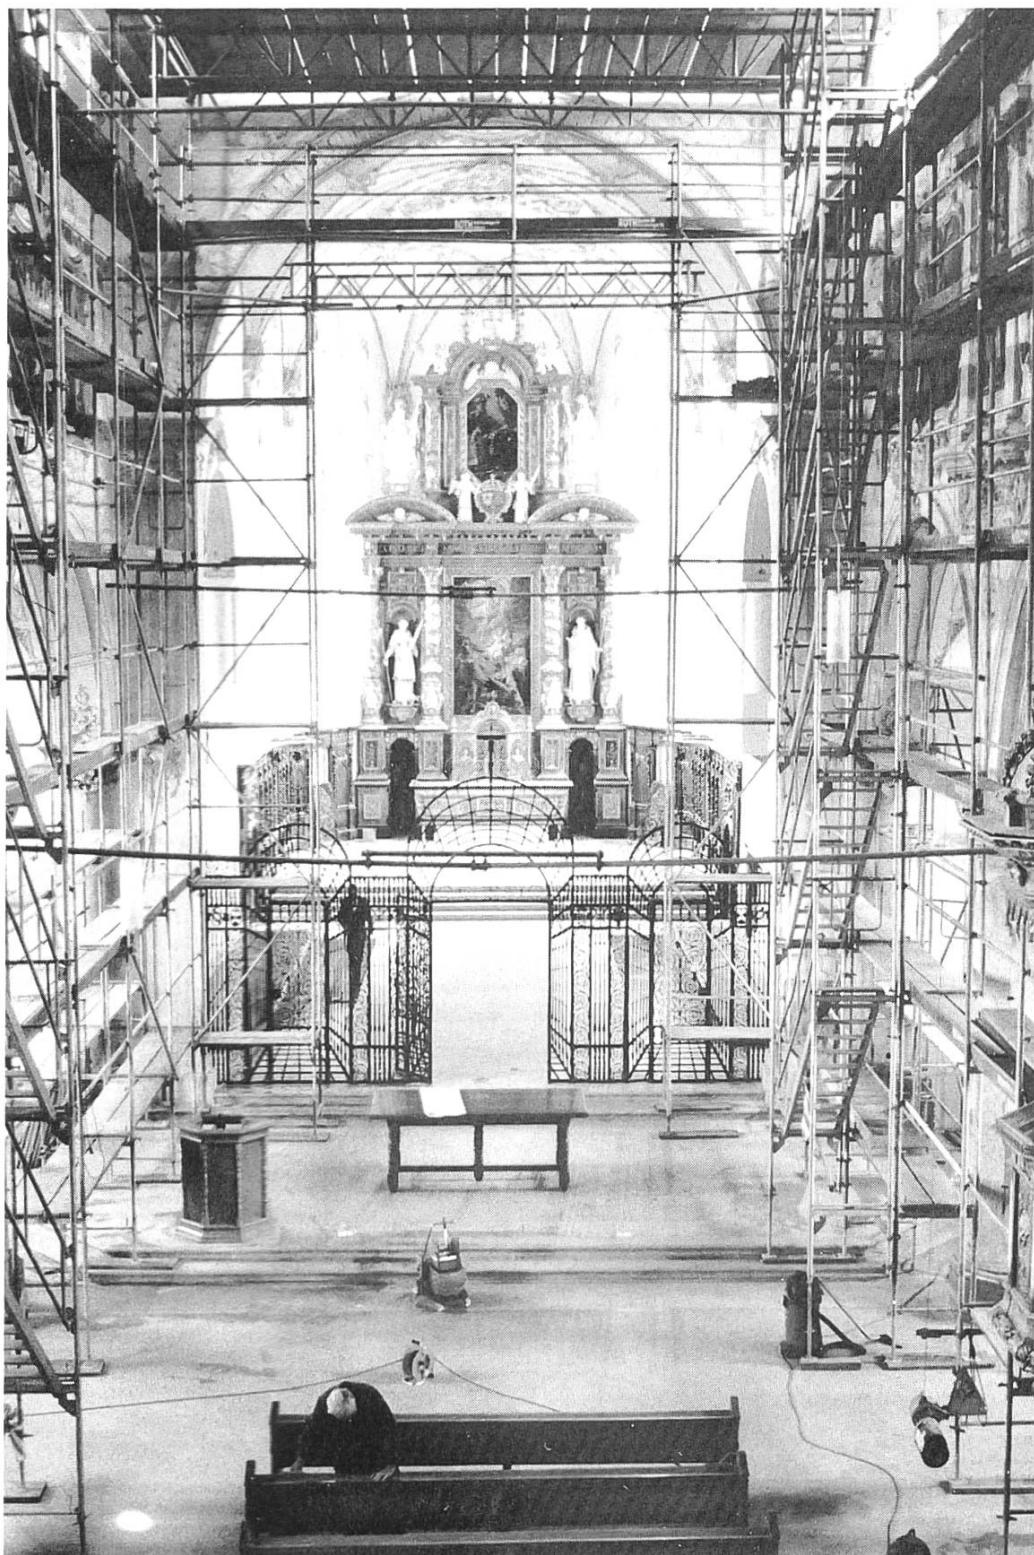
Blick in den Chor während der Restaurierungsarbeiten im Kirchenschiff, als der Hochaltar (1680 von König Ludwig XIV. von Frankreich gestiftet), bereits restauriert, wieder aufgestellt war.  
(Foto:  
P. Peter von Sury)

Begonnen wurde mit der Abtrennung des Chores, um das Schiff für die Sonntagsgottesdienste frei zu halten. Chorstallen und Hochaltar wurden für die Restaurierung abgebaut. Der Hochaltar sollte wieder in die ursprünglichen Proportionen zurückgebracht werden, nachdem er infolge Einbaues eines neuen Tabernakels 1913 erhöht worden war. Ein grösserer

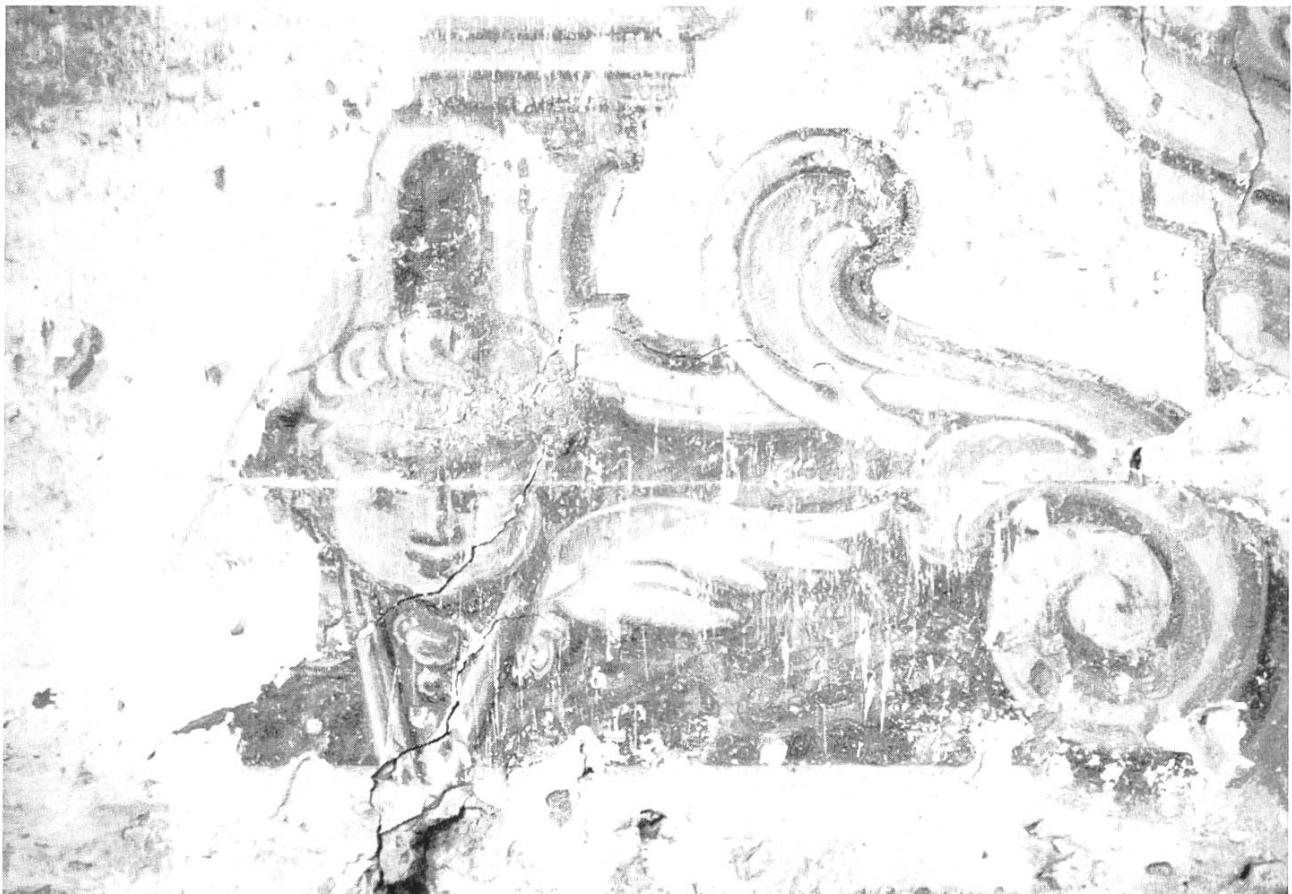
Hinter dem Chorgetäfer fanden sich Reste von den Grisaillen, womit die Kirche Ende des 17. Jahrhunderts ausgemalt worden war. Hier eine Stelle über dem Durchgang zur St. Josefkapelle. (Foto: P. Peter von Sury)

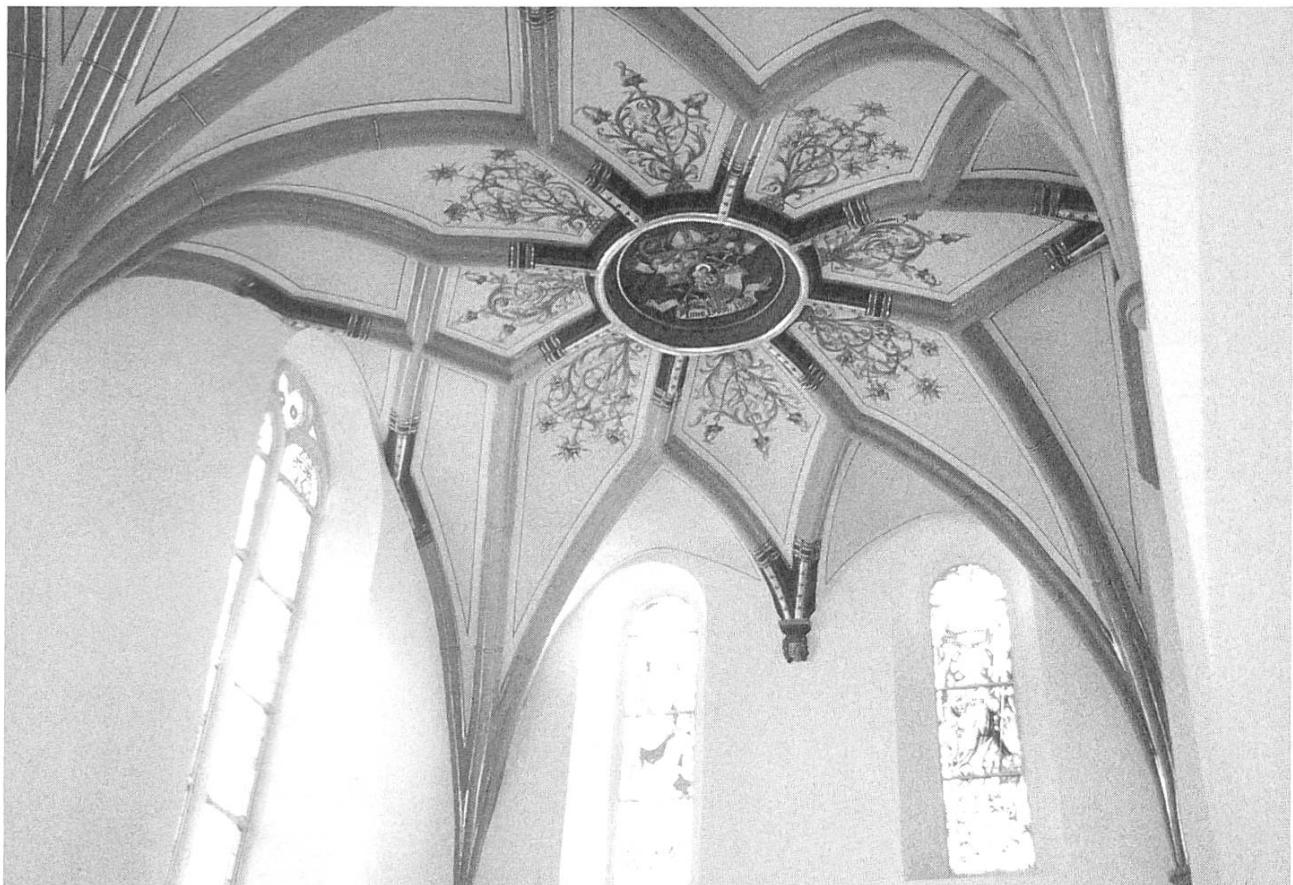
Gewölbe und die wieder eingesetzten Farbfenster der nördlichen Seitenkapelle, die dem heiligen Josef geweiht ist. (Foto: P. Notker Strässle)

Eingriff war die Entfernung der beiden seitlichen Choremporen über den Chorstallen, da sie keine eigentliche Funktion mehr hatten. Dadurch erhielt der Chor viel von seiner architektonischen Grundstruktur zurück. Die zu grosse und reparaturbedürftige Chororgel auf der Nordseite wurde ebenfalls ausgebaut. Eine neue kleinere Chororgel zur Begleitung des Stundengebetes der Mönche soll jetzt auf der Südseite Aufstellung finden. Nach dem Reinigen und Waschen des Gewölbes und der Wände wurden schadhafe Stellen ergänzt, rostige Nägel, womit die Stuckaturen befestigt waren, ersetzt. Ein Wunsch der Mönche war, anstelle des plastischen «Lamm Gottes» an der Decke, eine Uhr, die sich ursprünglich dort befand, wieder herzustellen. In den beiden Seitenkapellen wurden

die neobarocken farbigen Glasfenster, die vor fast 30 Jahren herausgenommen wurden und noch vorhanden waren, wieder eingesetzt.

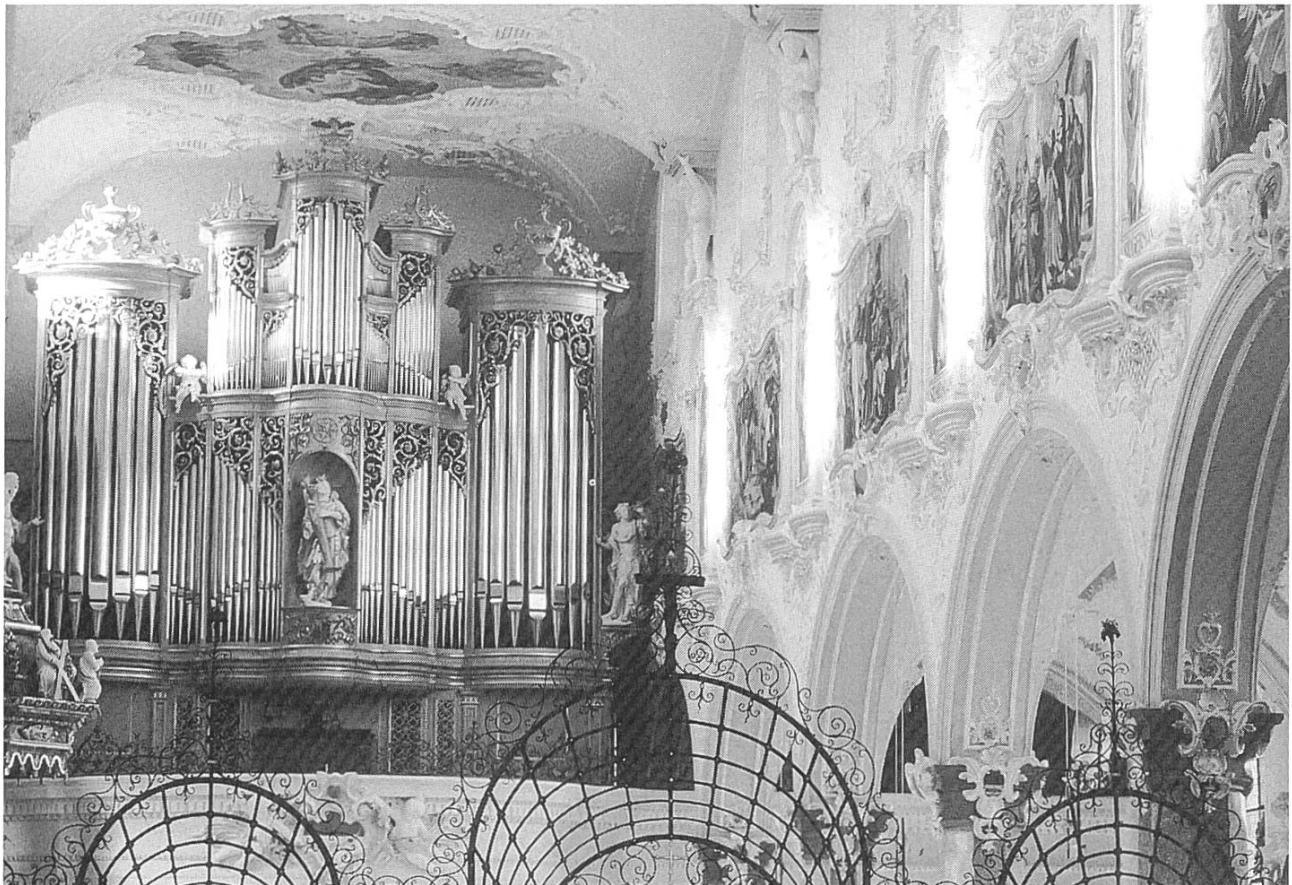
Blick auf die Orgel (Orgelprospekt um 1840, Orgelwerk von 1987 von der Firma Metzler, Dietikon, drei-manualig mit 39 klingenden Registern). (Foto: P. Notker Strässle)

Gold gefasst. Um ihnen aber doch noch einen «Farbtupfer» zu geben, erhielten sie lachsfarbene Vorhänge. Die das Hochschiff tragenden stuckierten Säulen mussten gereinigt und geflickt werden. Nach der Revision der grossen Orgel erhielt der Orgelprospekt eine Fassung in Grau mit einigen Goldverzierungen. Das schmiedeiserne Chorgitter wurde von Schmutz gereinigt und mit leichter Verzierung in Gold versehen.

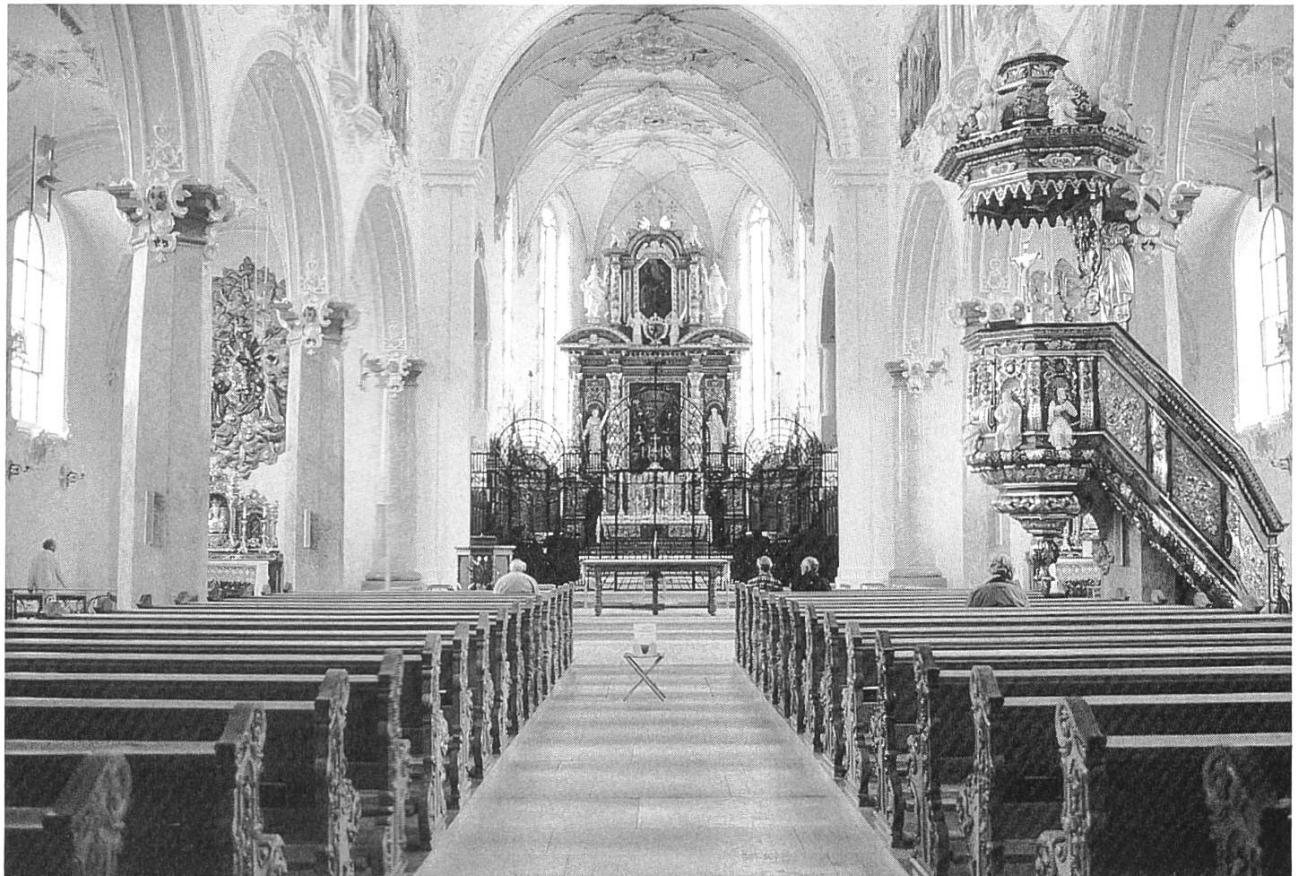
Die Mariasteiner Klosterkirche, wie sie sich jetzt nach der Restaurierung im Neobarock um 1900 wieder zeigt. (Foto: P. Notker Strässle)

Während im Chor die Arbeiten noch im Gang waren, wurde im Schiff ein kunstvolles Gerüst aufgebaut. Damit konnte die Arbeit an der grossflächigen Decke und an den Wänden begonnen werden. Wiederum ging es zuerst ums Reinigen und Waschen des Stuckes und der Wände. An der Decke kamen verbleichte Reste von Malereien aus dem 19. Jahrhundert zum Vorschein, wovon wir aufgrund alter Fotografien Kunde hatten. Dann ging es zuerst wieder ans Festigen und Ergänzen des Stuckes und ans Ersetzen der rostigen Nägel. Die Bilder von Lothar Albert waren in einem guten Zu-

stand, sodass sie nur gereinigt werden mussten. Decke und Wände erhielten wieder die alte Farbgebung, anders als im Chor, wo das Gold vorherrschend ist.

Im Schiff selber wurden die Kirchenbänke eingekürzt, wodurch die Seitenschiffe wieder voll zur Geltung kommen. Auch sie mussten restauriert und die defekten Kniebänke ersetzt werden. Die Bänke erhielten wieder ein Podest, worauf sie befestigt werden konnten. Die beiden Seitenaltäre und die Kanzel aus dem Jahre 1733 wurden gereinigt und sachgerecht restauriert. Nach einigen Diskussionen entschied man sich für einen modernen Tabernakel aus Marmor, der auf den südlichen Seitenaltar zu stehen kam. Mit Teilen des früheren Kommuniongitters wurden so etwas wie «Gebetsräume» vor
