Artikel: Jahresbericht der Kantonalen Denkmalpflege

Jahresbericht der Kantonalen Denkmalpflege

5. Die Sanierung der herrenlosen Bütschenbrücke

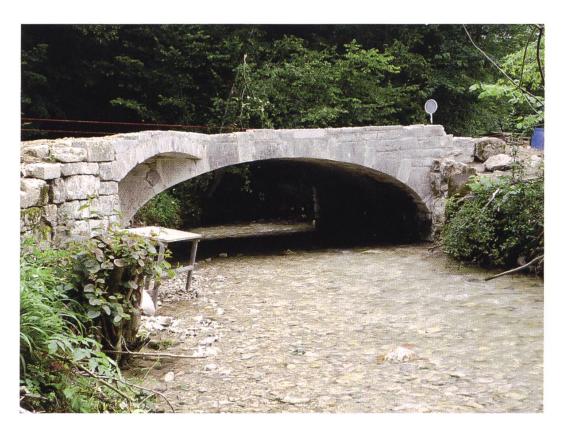
Abb. 5.12: Die Bütschenbrücke nach der Sanierung.

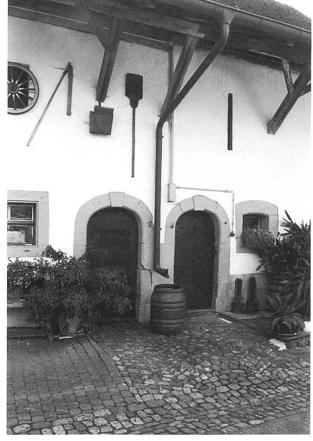
Abb. 6.6–6.7: Hauptstrasse 23 in Häfelfingen: barockes Bauernhaus, dat. 1714.

mehrheitlich zweigeschossigen Nachbarhäuser. Das dreigeschossige Wohnhaus ruht auf einem hohen Kellersockel mit einer rundbogigen Kellertüre. Eine einläufige Treppe führt zum erhöhten Eingang mit gotischem Schulterbogenportal. Die direkt von aussen zugängliche Haustüre mündet in einen querverlaufenden Gang. Im Innern finden wir die dreiraumtiefe Einteilung mit Stube, Küche und Keller hintereinander. Die intakten Fassaden und die innere Raumaufteilung stimmen gut überein. Im Jahre 1846 wurde das Haus renoviert und mit einem Aarauer Kachelofen ergänzt. Die Frieskacheln sind mit Vasen, Girlanden und Sprüchen sowie mit der Inschrift «Gottlieb Andres Hafner Meister älter in Aarau 1846» bemalt. 1979/80 folgte eine umfassende Renovation mit neuen Haustüren, Eichenparkettböden und Speicheröfen. Die breit gelagerte Doppelscheune bleibt ungenutzt und steht leer. Geblieben ist eine attraktive Scheunenfassade: Zwischen einem korbbogigen und einem rechteckigen Tenntor befinden sich zwei Stalltüren mit Rundbogenportalen.
