**Zeitschrift:** Baselbieter Heimatblätter  
**Herausgeber:** Gesellschaft für Regionale Kulturgeschichte Baselland  
**Band:** 73 (2008)  
**Heft:** 2-3

**Artikel:** Jahresbericht der Kantonalen Denkmalpflege  
**Autor:** Frei-Heitz, Brigitte / Billerbeck, Markus / Niederberger, Walter  
**DOI:** <https://doi.org/10.5169/seals-860268>

## **Jahresbericht der Kantonalen Denkmalpflege**

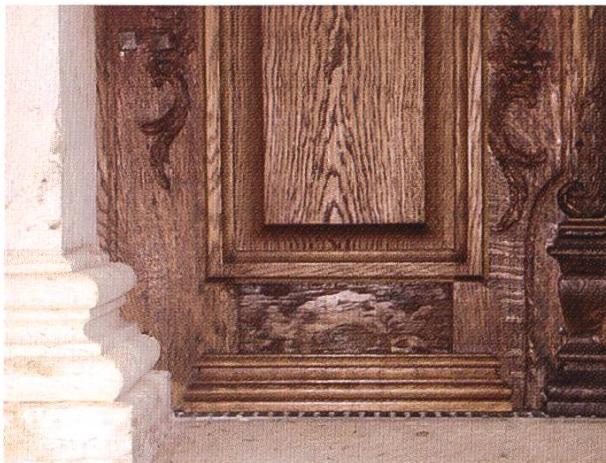
Abb. 1.1: Arlesheim, Domkirche Hauptportal: Die Spuren des originalen Rahmendekors sind wieder sichtbar.

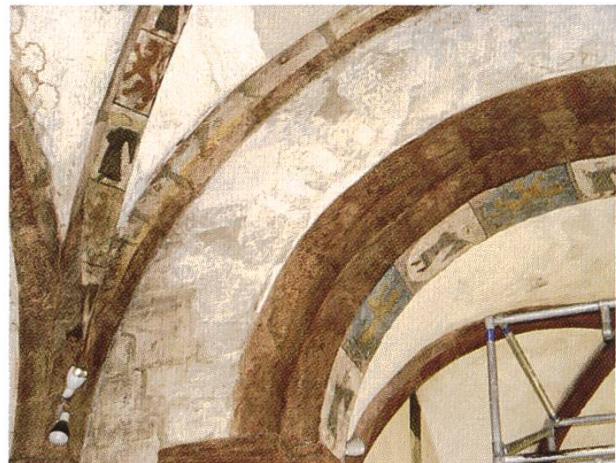
Abb. 1.2: Muttenz, St. Arbogast. Die Gewölbeflächen des Vorchores sind gereinigt. Deutliche Differenzen werden retuschiert. (Foto: Stefan Buess, Restaurator, Gelterkinden)

ist eine Folge der um 1973 aufgebrachten Kunsthärze. Da das Kunsthärze sich mit den Malschichten verbunden hatte, konnte nur eine oberflächliche Reinigung durchgeführt werden. Ein Monitoring der ETH Zürich wird nun die Folgen dieser Reinigung sowie das Verhalten der Kunsthärze weiterhin beobachten. Ein stiller «Nutznieser» unserer Arbeit sei zum Schluss erwähnt: Das Grabmal des Ehepaars Birmann im Kirchhof Kilchberg ist gereinigt und der Schriftzug wieder eingefärbt worden. Birmann war der erste Ständeratspräsident des Baselbiets und hatte sich vor allem als Armeninspektor weit über die Kantongrenzen einen Namen gemacht.

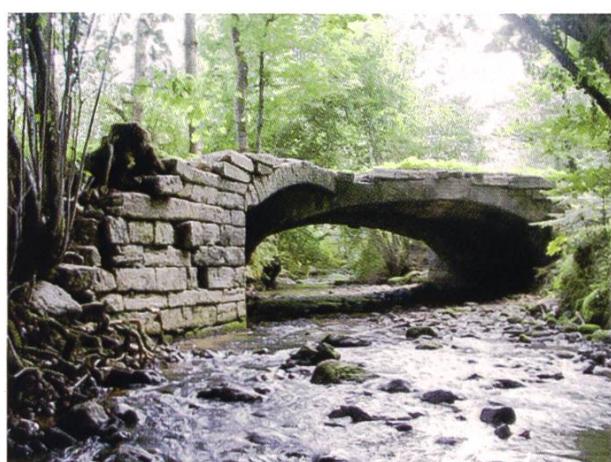
Abb. 5.1: Die Bütschenbrücke bei Reigoldswil vor der Sanierung.

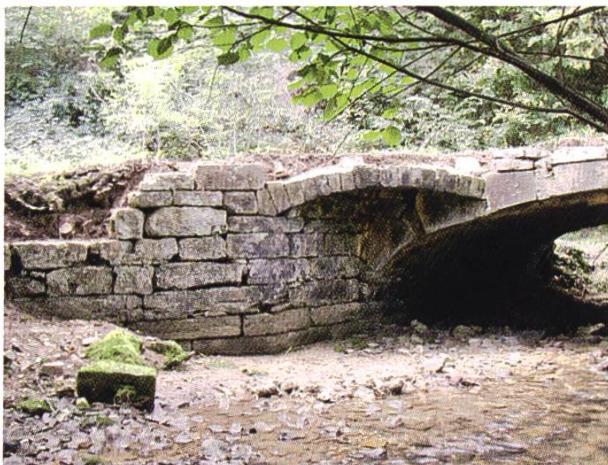
Abb. 5.2: Der bergseitige Seitenbogen vor der Sanierung.

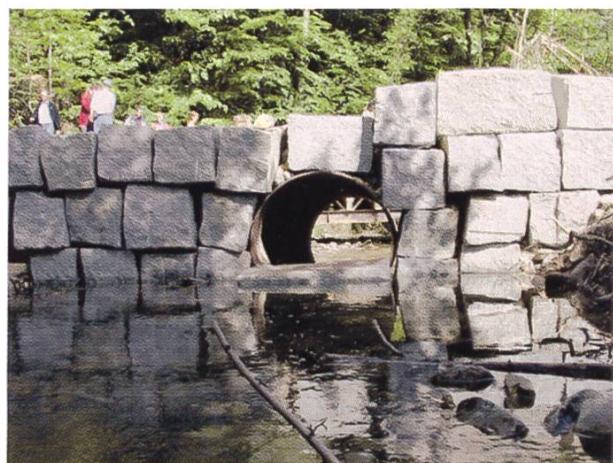
Abb. 5.5: Der Schutzdamm mit dem Durchlass.

westschweiz, dem Statiker und der Kantonalen Denkmalpflege ausgearbeitetes Sanierungskonzept. Dieses sah vor, die Brücke für die Arbeiten mit einem Gerüst zu stützen, die deformierten Bereiche abzubauen und, nach dem Anpassen des Gerüsts zur ursprünglichen Bogenform, wieder einzubauen. Das Konzept wurde auch von der Abteilung Wasserbau des Tiefbauamts genehmigt. Im Sommer 2007 konnte die Sanierung durch den Steinmetz- und Bildhauerverband unter Aufsicht und fachlicher Begleitung der Kantonalen Denkmalpflege durchgeführt werden. Zur Sicherheit der Arbeitenden und der Brücke selbst wurde mit Beginn am 2. Mai 2007 die Hintere Frenke einige Meter oberhalb der Brücke mit einem Schutzdamm aus grossen Quadersteinen und einem Durchlass versehen.

Durch diesen Durchlass sollte nach der Berechnung des Ingenieurs maximal so viel Wasser durchfliessen können, wie es der Querschnitt unter dem Gerüst noch erlaubt. Für allfälliges zusätzliches Wasser wurde ein Überlauf in der rechten Uferböschung angelegt. Das Gerüst – und damit die ganze Brücke – sollte auch bei einem unerwarteten Hochwasser nicht weggespült werden können. Diese Vorsichtsmassnahme er-

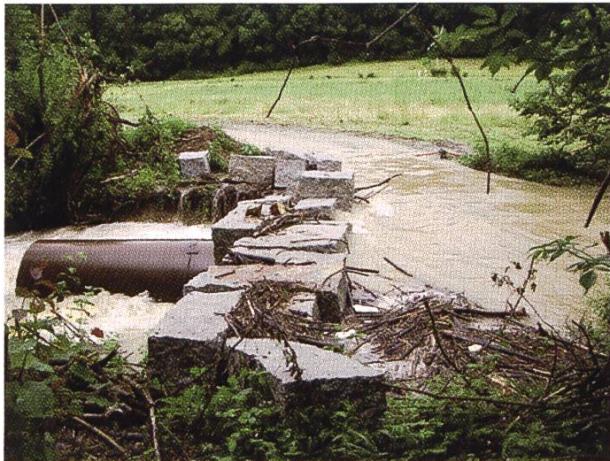
Abb. 5.6: Beim Hochwasser vom 15. Juni 2007 leitet der Damm das überschüssige Wasser über die Uferböschung. (Foto: Steinmetz- und Bildhauerverband Nordwestschweiz)

schien gerade auch aufgrund der aktuellen Wettertendenzen als angemessen und war in weiser Voraussicht geplant, denn das Hochwasser trat prompt ein. Die Arbeiten an der Brücke selbst begannen mit dem Erstellen eines Stützerüsts nach den Vermessungsplänen des Ingenieurs, das die Brücke während der Sanierung trug. Als Lehrgerüst<sup>14</sup> sollte es nach einer Korrektur

unter die Stahlträger des Lehrgerüstes, was die Berechnung des Ingenieurs aufs Beste bestätigte. An der Brücke und am Lehrgerüst entstanden keine Schäden.

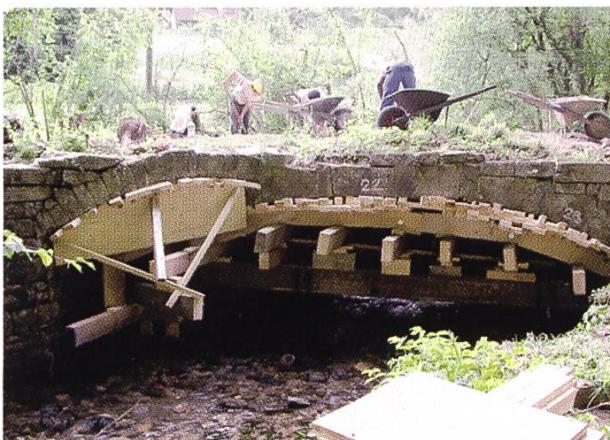
Abb. 5.7: Ein Gerüst stützt von Arbeitsbeginn an den Brückenbogen.

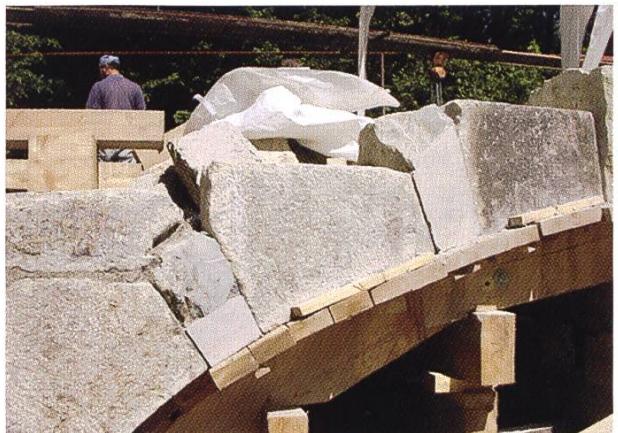
Abb. 5.8: Die bergseitige Bogenaussenseite nach dem Wiederaufbau. Die drei im Bild sichtbaren Läufersteine mussten ersetzt werden, da die alten Steine zerdrückt waren.

wurde das Lehrgerüst durch Anheben und Aufschriften so angepasst, dass wieder die originale Bogenform entstand und die Deformationen eliminiert wurden. Anschließend konnten die originalen Steine wieder an ihrem angestammten Platz eingesetzt werden. Einzelne Steine, die zu stark beschädigt waren, mussten durch neue ersetzt werden. Ersatzsteine derselben Gesteinsart lieferte der Steinbruch der Firma Fontarocca in Reigoldswil. Zur einfacheren Handha-

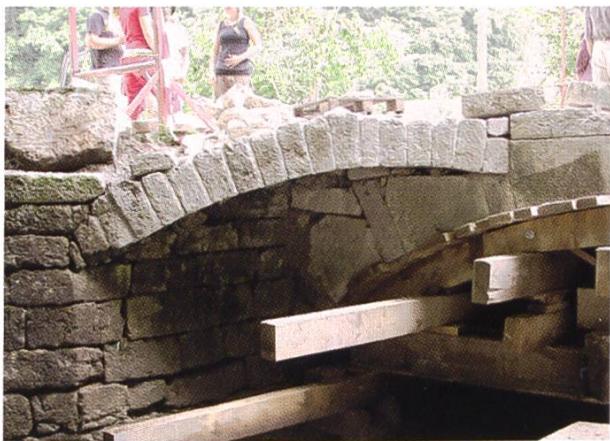
Abb. 5.9: Der talseitige Seitenbogen nach dem Wiederaufbau.

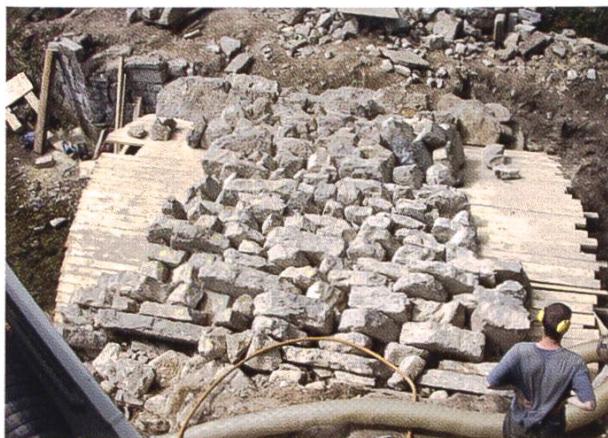
Abb. 5.10: Die Steine werden auf dem Leergerüst neu positioniert.

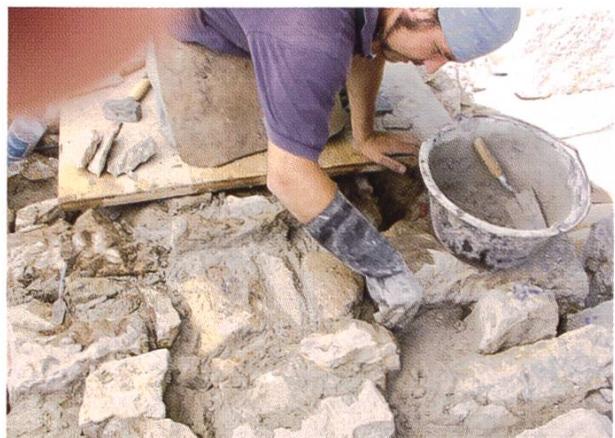
Abb. 5.11: Ausfugen und Auffüllen mit kleinen Steinen.

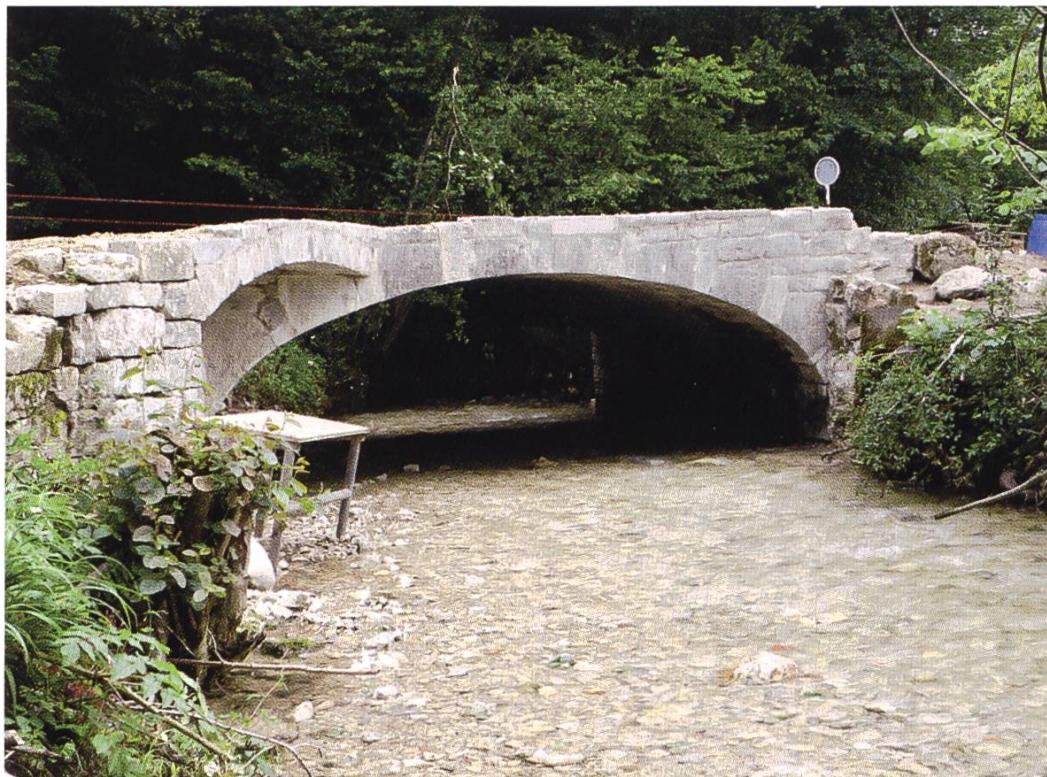
Abb. 5.12: Die Bütschenbrücke nach der Sanierung.

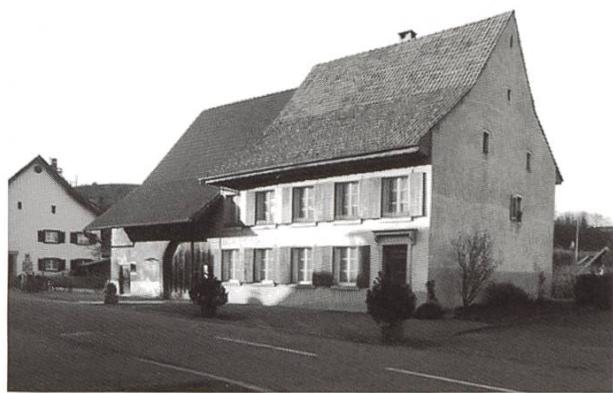
Abb. 6.3: Bennwilerstrasse 2 in Diegten: Die Heimweberei verlangte bauliche Veränderungen.

se 2 noch die Proportionen des 16. Jahrhunderts zeigt, ist das Wohnhaus dreihundert Jahre später um drei Achsen erweitert worden. Das Tenn liegt zwischen dem Stall und der Wohnung. Das hat den Vorzug, dass eine hygienisch saubere Trennung zwischen den beiden letzteren

möglich ist. Die Erschliessung erfolgte 1836 nicht mehr über das Tenn, sondern über einen separaten Wohnhauseingang. Die schmalen gotischen Fenster mussten grossen Biedermeierfenstern weichen. Die Fenster sind in Stein gefasst und werden mit einfachen Bretterläden ergänzt.<sup>17</sup> Niederriegten hat sein Ortsbild am besten bewahrt. Alle Häuser, die der Geometer Meyer im Jahre 1680 zeichnete, sind noch vorhanden. Während 1680 nur einzelne Bauernhäuser den Weg nach Känerkinden säumten, entstand in der zweiten Hälfte des 18. Jahrhunderts ein eindrückliches Ensemble von spätbarocken Bauernhäusern. Im Türsturz des unteren Hauses befindet sich die Jahreszahl 1777. Die Initialen J.B. verweisen auf den Bauherrn Jakob Buser, der als Posamenter und Geschworener registriert war. Im Baugesuch an den Landvogt ist zu lesen, dass die angebaute Scheune damals zum Haus Nr. 7 gehörte.<sup>18</sup> Der kleine Anbau auf der unteren Seite wurde 1835 als «Gebäu-

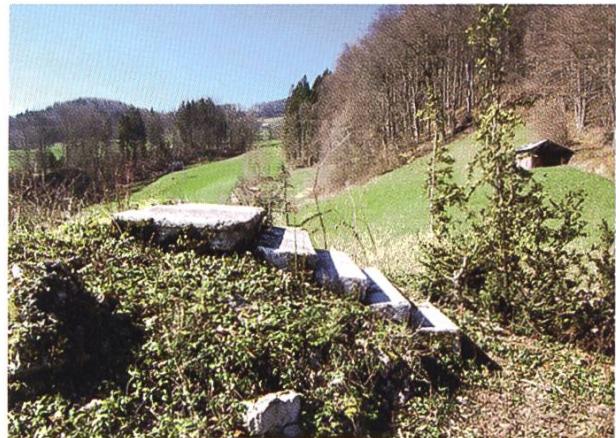
Abb. 7.1: Flühli, ehemaliges Kabinett, Stufen und Podest aus gehauemem Kalkstein.  
(Foto: Johanna Strübin, November 2007)

Es ist kein detailliertes Bild des Kabinetts erhalten. Der Bauplatz auf dem Felskopf des Flühli ist jedoch mitsamt den sorgfältig aus Kalkstein gehauenen Stufen der Freitreppe und Eingangspodest erhalten.
