# BULLETIN DU CIMENT

## Efflorescences. Suintements. Traînées et croûtes calcaires. Taches (changements de couleurs des surfaces, etc.)

Quelle en est la cause? Comment peuvent-elles être empêchées ou éliminées? Les efflorescences sont en général insignifiantes, les croûtes ou suintements carbonatés révèlent par contre des inconvénients plus graves tandis que les taches proviennent d'un traitement superficiel inapproprié, d'impuretés, de mousses, lichens, etc.

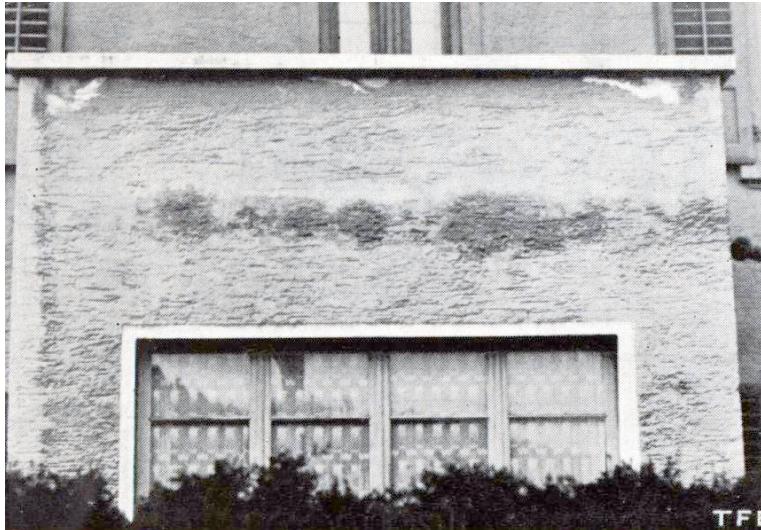
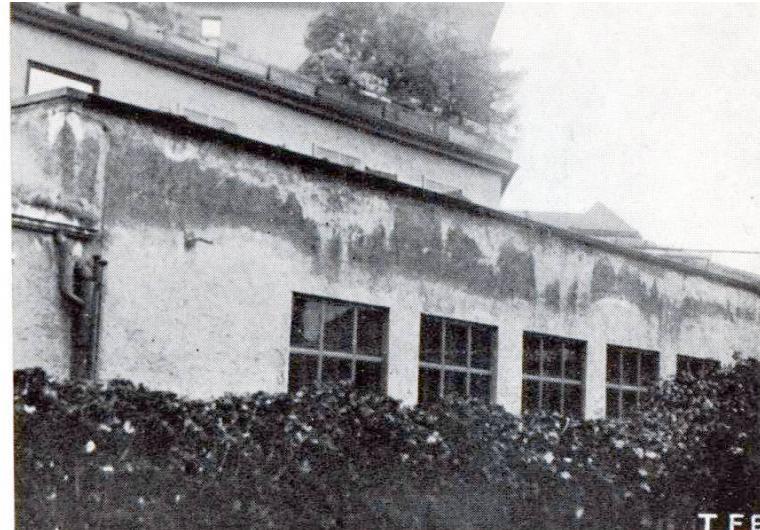
Fig. 1 Lorsque l'isolation est insuffisante, les balcons en forme de baignoire et les parapets de terrasses à ciel ouvert sont très exposés au danger des efflorescences et des taches.

Les balcons à ciel ouvert en forme de baignoire doivent être exécutés en béton armé aussi compact que possible. Les couvertes doivent être pourvues de gouttières bien conformées et en outre être entièrement jointoyées avec un bon mortier de ciment. Pour les planchers de balcons, on prévoira une pente convenable et suffisamment d'orifices d'écoulement. On tiendra compte des courants atmosphériques et de la direction des vents principaux.

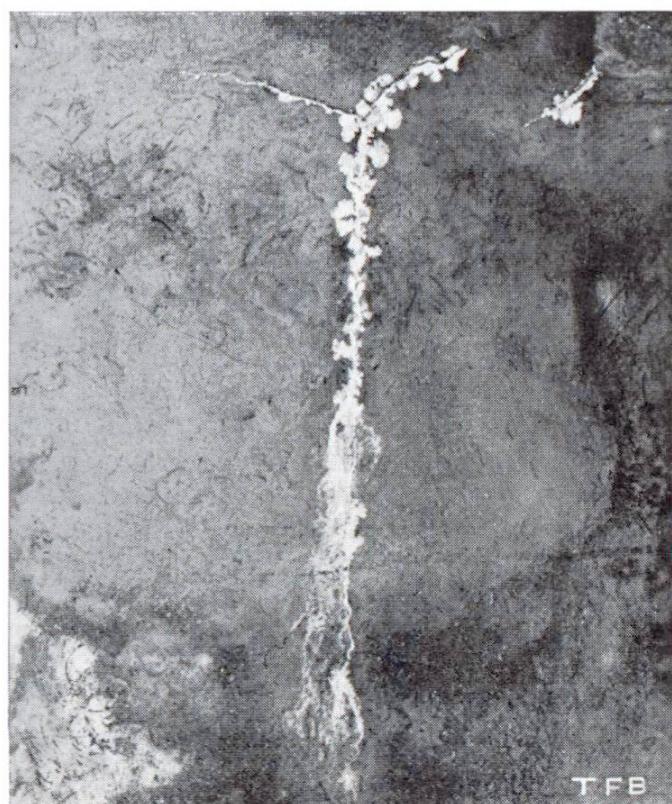
Fig. 2 Fissures d'affaissement dans les parois latérales d'un passage sous-voie. Après un certain temps, étanchement ou «guérison automatique» par colmatage.

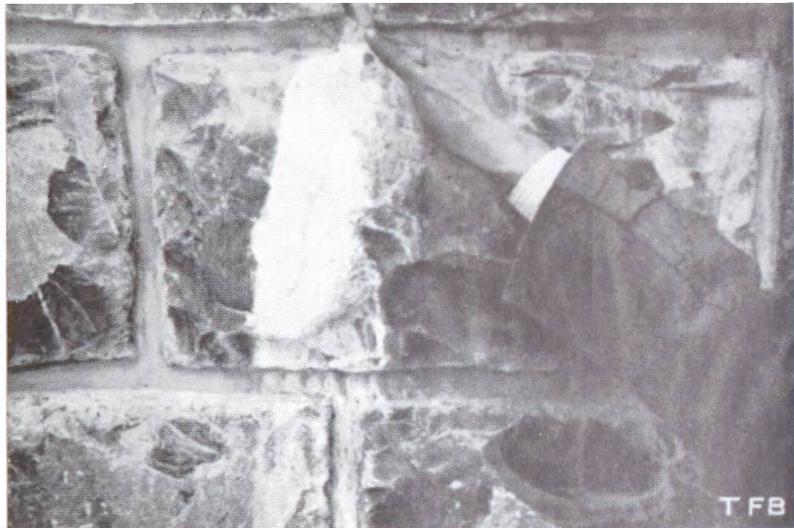
Fig. 3 Traînées blanches calcaires provenant du suintement des joints d'un parement de pierres naturelles. Dans le béton damé situé derrière, l'eau d'infiltration se sature d'hydrate de chaux. Par suite de l'écoulement trop intense de l'eau, la combinaison avec l'acide carbonique de l'air ne s'effectua pas assez rapidement et les moellons se couvrirent de croûtes.

On observe souvent l'apparition de croûtes carbonatées blanches lorsque l'eau s'infiltre continuellement et en petite quantité à travers les endroits perméables de la maçonnerie. Par leur aspect et leur composition chimique, elles offrent une grande analogie avec les suintements calcaires naturels, les stalactites. Mais tandis que les stalactites sont formées par la séparation de l'acide carbonique des eaux dures à forte teneur en calcaire, les suintements carbonatés des constructions proviennent de l'absorption d'acide carbonique par une eau saturée d'hydrate de calcium.

Lorsque, pour une raison quelconque, la construction est perméable (dosage insuffisant, mauvais malaxage, mise en œuvre peu soignée, granulométrie défavorable du ballast, jointoiement défectueux, fissures d'affaissement, etc.), l'eau s'y infiltre et se sature alors d'hydrate de calcium. Dès que cette eau saturée d'hydrate de calcium parvient à la surface, elle absorbe avidement l'acide carbonique de l'air et forme ainsi un calcaire pratiquement insoluble qui se dépose en croûtes. Grâce à ces réactions chimiques, les pores et les fissures se colmatent quelquefois d'eux-mêmes après un certain temps et il ne se produit pas d'autre dommage. Mais lorsque cette «**guérison automatique**» des défauts de construction n'a pas lieu et que la chaux est continuellement lessivée, cela peut conduire, selon les circonstances, à la ruine de l'ouvrage. Dans ce cas, il faut rechercher avec un soin particulier les causes du suintement carbonaté et supprimer à temps les défauts qui sont à l'origine des infiltrations, soit en effectuant des injections de ciment, de nouveaux jointoiements, des drainages, etc.

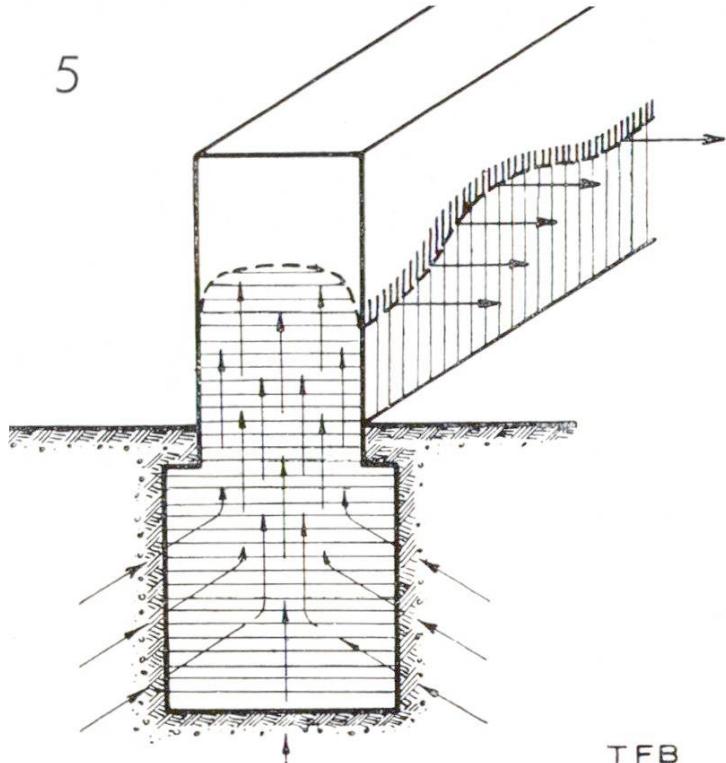
Fig. 4 L'humidité du sol est aspirée par la maçonnerie lorsque celle-ci a une porosité défavorable. Dans son ascension par capillarité, elle emporte des sels qui se recristallisent par évaporation à la limite séparant la zone sèche de la zone humide en formant des efflorescences.

On observe très souvent sur des maçonneries des efflorescences à environ 30 à 50 cm. au-dessus du sol. Elles proviennent de l'humidité montante (voir fig. 4). L'eau monte par capillarité dans la maçonnerie comme un papier buvard aspire l'encre. Dans cette ascension, l'humidité emporte des sels solubles du sol qui se recristallisent juste au-dessus de la limite d'évaporation. Les efflorescences sur les murs de soutènement se produisent de la même manière. Lorsque les efflorescences proviennent du matériau de construction, elles sont sans conséquence pour l'ouvrage. Elles disparaissent du reste plus ou moins vite. Mais lorsqu'elles sont provoquées directement par d'importantes infiltrations ou par des agents chi-

Protection contre l'humidité montante (1 ou 2 couches horizontales de pierres noyées dans le mortier de ciment 1 : 2).

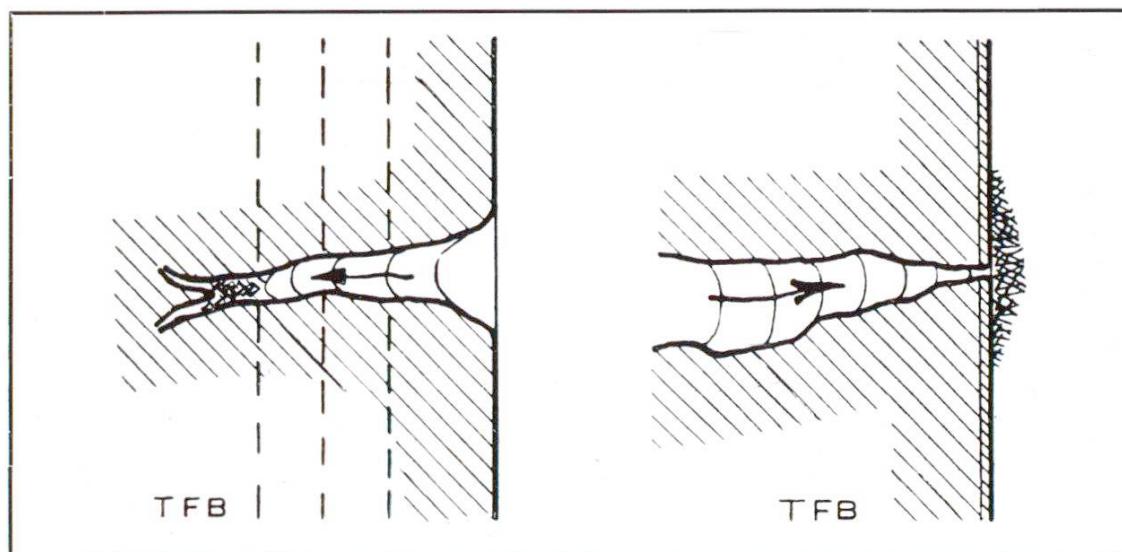
Fig. 5 Coupe schématique de pores de maçonnerie

A gauche: zones d'évaporation à l'intérieur de la maçonnerie = les dépôts de sels sont invisibles.  
A droite: la zone d'évaporation se trouve à la surface = les sels forment des efflorescences sur la surface.

Tant que les sels sont répartis régulièrement dans la masse de la construction, ils n'apparaissent pas à l'extérieur; mais dès que pour une raison quelconque l'humidité pénètre dans l'ouvrage, les sels se dissolvent et se recristallisent ensuite à l'endroit où l'eau peut s'évaporer. Si l'évaporation, c'est-à-dire la phase où l'eau passe de l'état liquide à l'état volatil, se produit **en dedans** du matériau de construction, les sels se recristallisent aussi dans la masse et restent invisibles. Mais lorsque cette évaporation se passe à l'extérieur, la solution saline dépose ses sels sur la surface de l'ouvrage. Ce dépôt visible, cette recristallisation des sels s'appelle efflorescence.
