BULLETIN DU CIMENT

Conseils pour la pose des tuyaux en ciment

Pose des tuyaux. Précautions relatives aux sols gelés. Effets néfastes des tassements brusques.

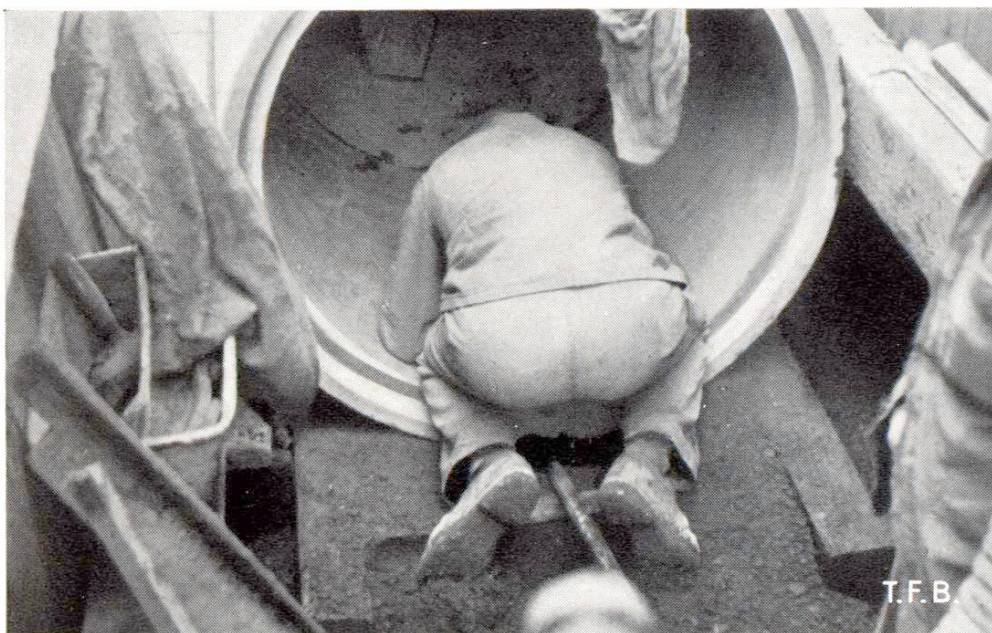
Fig. 7 Pose des tuyaux sur la semelle fraîchement bétonnée
