BULLETIN DU CIMENT

FÉVRIER 1950

Conseils pour la pose des tuyaux en ciment

Pose des tuyaux. Précautions relatives aux sols gelés. Effets néfastes des tassemens brusques.

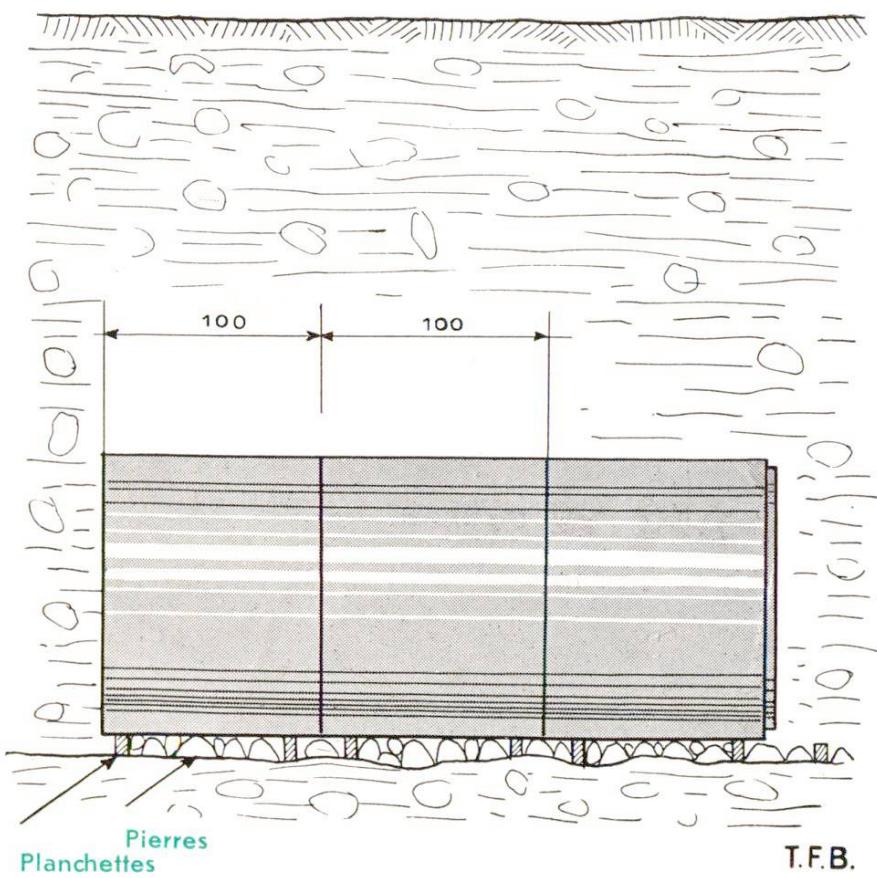
Fig. 2

Fig. 1 et 2
Fond de fouille mal réglé. Les tuyaux ne reposent que sur deux planchettes et sur quelques pierres. La moindre pression met la canalisation en danger

Un fond de fouille avait été mal réglé. Pour pouvoir y aligner les tuyaux, on les avait posés sur des planchettes en bois et calés

avec des pierres. Ainsi chaque tuyau ne reposait que **sur quelques points**.

La canalisation, posée dans un terrain très humide avait été recouverte de matériaux gelés et resta tout l'hiver inutilisée. Comme on avait négligé d'en boucher les extrémités, le terrain gela tout autour en augmentant de volume. Il en résulta des **efforts supplémentaires importants**. Le dégel provoqua une forte diminution de la cohésion des matériaux de la fouille qui se tassèrent brusquement, avec choc sur les tuyaux. Toutes ces forces agissant sur une canalisation appuyée en quelques points seulement, les éléments les plus mal posés se rompirent, d'où un nouveau tassement du remblai surchargeant les éléments voisins, et ainsi de suite, rupture de toute la canalisation qui dut être changée complètement.

Si les tuyaux avaient été posés correctement sur un fond de fouille bien réglé, ils auraient supporté les efforts du gel et les chocs provoqués par le dégel.

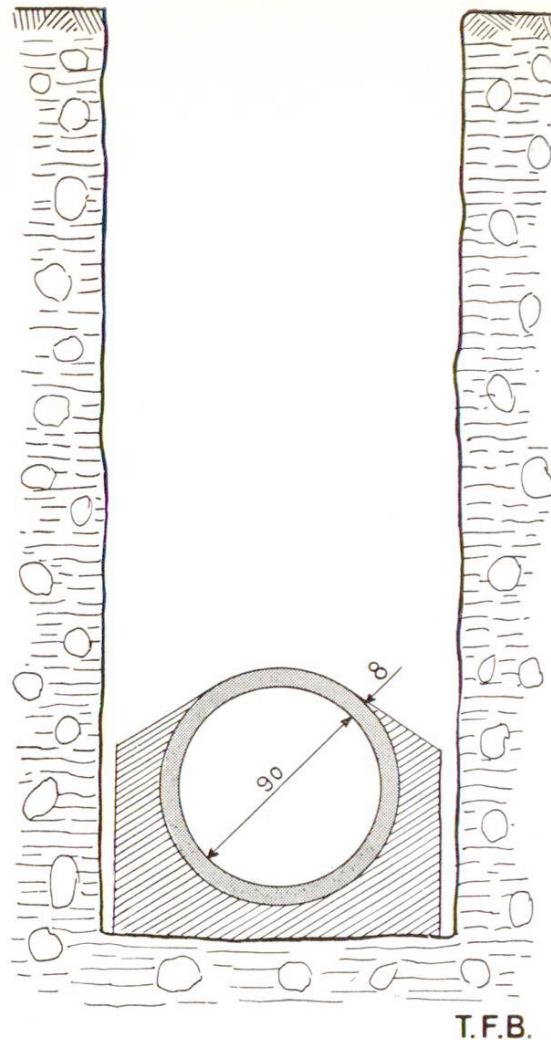
Fig. 4 L'espace entre le béton et la paroi de la fouille doit être bien bourré

On devait enfouir des tuyaux de 90 à 110 cm. à 3 et 4 m. de profondeur dans un terrain très argileux. Étant donné la charge, on les avait soutenus au moyen d'une semelle en béton et on les avait enrobés jusqu'à mi-hauteur. La fouille était boisée avec des plateaux de 5 à 6 cm. (fig. 3) qu'on n'enleva qu'après la prise du béton, ce qui donna l'état représenté à la fig. 4. Après remblayage à la pelle mécanique, on constata bientôt des fissures.

Si le terrain trop mauvais ne permet pas d'enlever le boisage avant le bétonnage, il faut bourrer soigneusement à la main le vide laissé entre le béton et le bord de fouille. C'est ainsi qu'on a procédé sur un autre chantier où l'on devait poser des tuyaux armés de 100 cm. de diamètre jusqu'à 6,50 m. de profondeur dans un terrain difficile. L'eau était évacuée par un drain et la semelle fut bétonnée immédiatement avant la pose des tuyaux dont elle épousait déjà la forme. On y étendit encore une couche de mortier de 2 à 3 cm. pour garantir un appui parfait de la canalisation qui fut ensuite enrobée jusqu'aux trois quarts de sa hauteur. Ainsi construite, cette canalisation s'est parfaitement comportée.

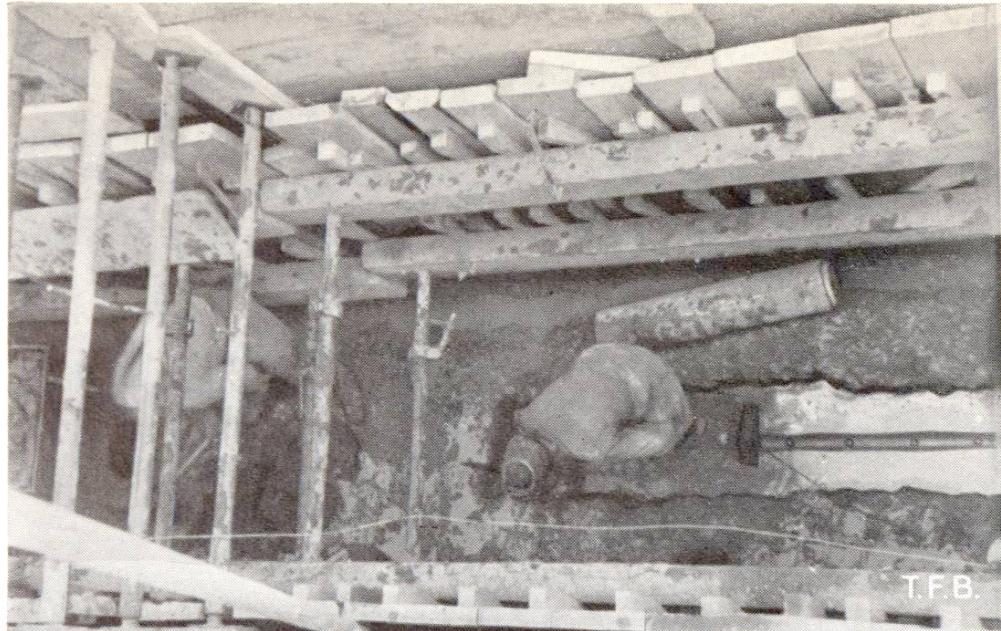
Fig. 6 Drainage de la semelle en béton

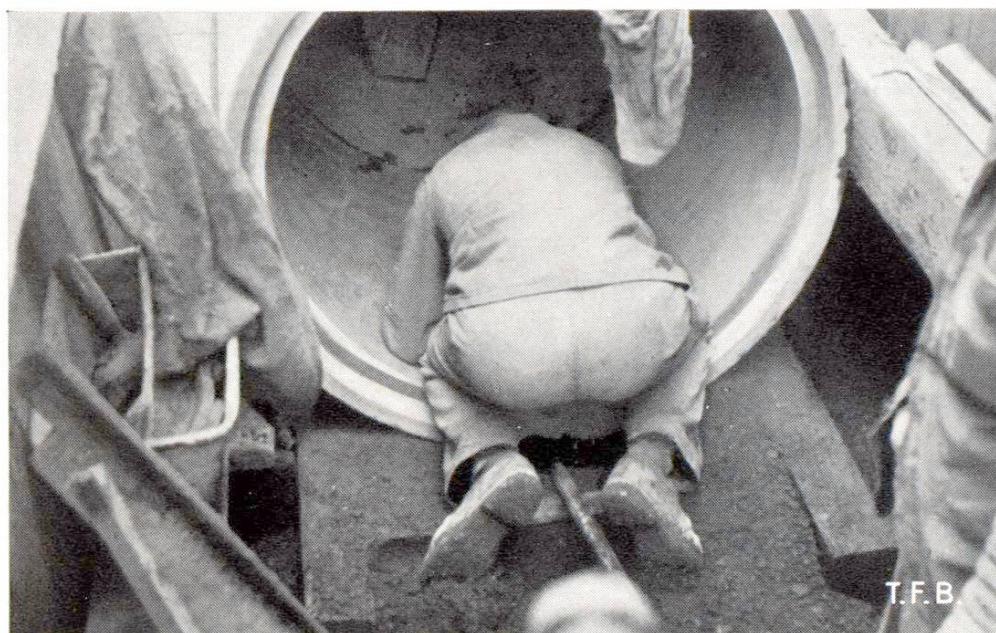
Fig. 7 Pose des tuyaux sur la semelle fraîchement bétonnée

Si la canalisation est soumise à des charges plus grandes que celle de l'exemple 2, sa résistance n'est plus assurée par une simple pose correctement exécutée. Les tuyaux en ciment et les tuyaux en béton centrifugés doivent alors être mis sur une **semelle ou sur des socles en béton**. S'il s'agit d'une semelle continue, il ne faut pas oublier que ce béton est aussi soumis aux efforts du retrait et des variations de température et qu'il doit comporter des joints. Suivant l'importance de la charge, il faut encore appuyer les **flancs** des tuyaux avec du béton, ce qui permet de faire face à toutes les situations. Mais ce travail peut aussi donner lieu à des erreurs comme le montre l'exemple suivant.
