BULLETIN DU CIMENT

Joint de reprise dans le béton

Choix de l'emplacement des joints de reprise offrant le moins d'inconvénients au point de vue statique et esthétique. Préparation du béton. Repiquage de la dernière couche et lavage à l'eau sous pression. Couche de mortier.

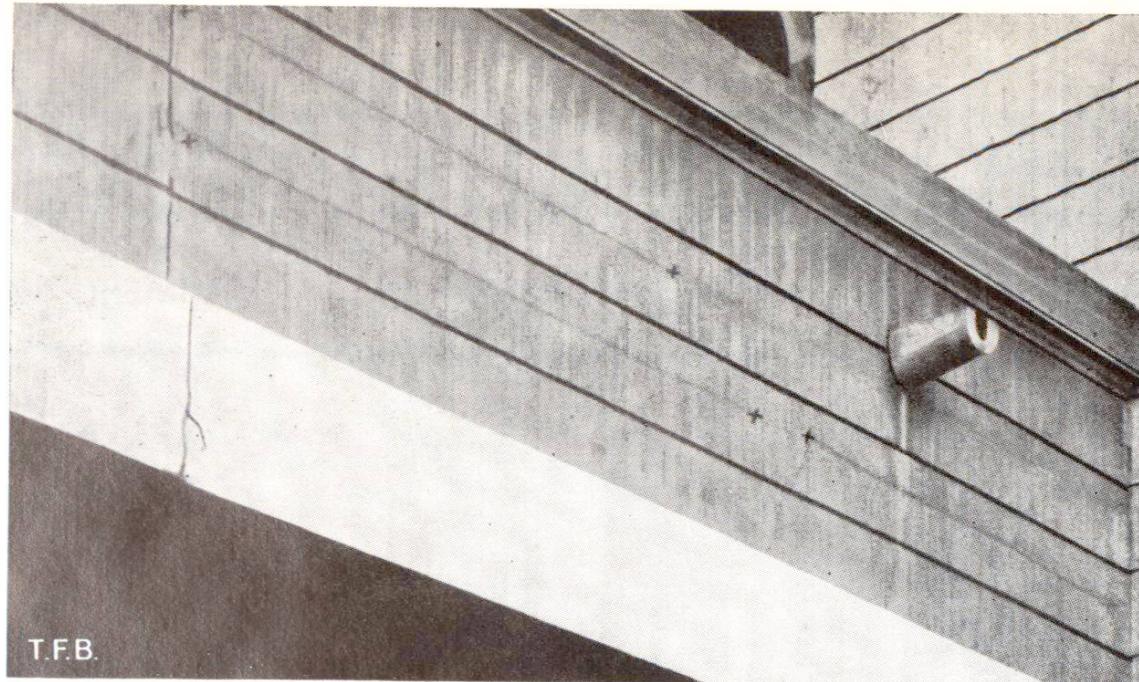
Fig. 1 Fissures avec déplacement du béton dans un sommier en béton armé

Ces reprises constituent souvent des affaiblissements de la construction. Si leur emplacement est mal choisi, elles peuvent être la cause de fissures, voire de déplacements du béton, car elles présentent des résistances insuffisantes à la flexion et au cisaillement (fig. 1).

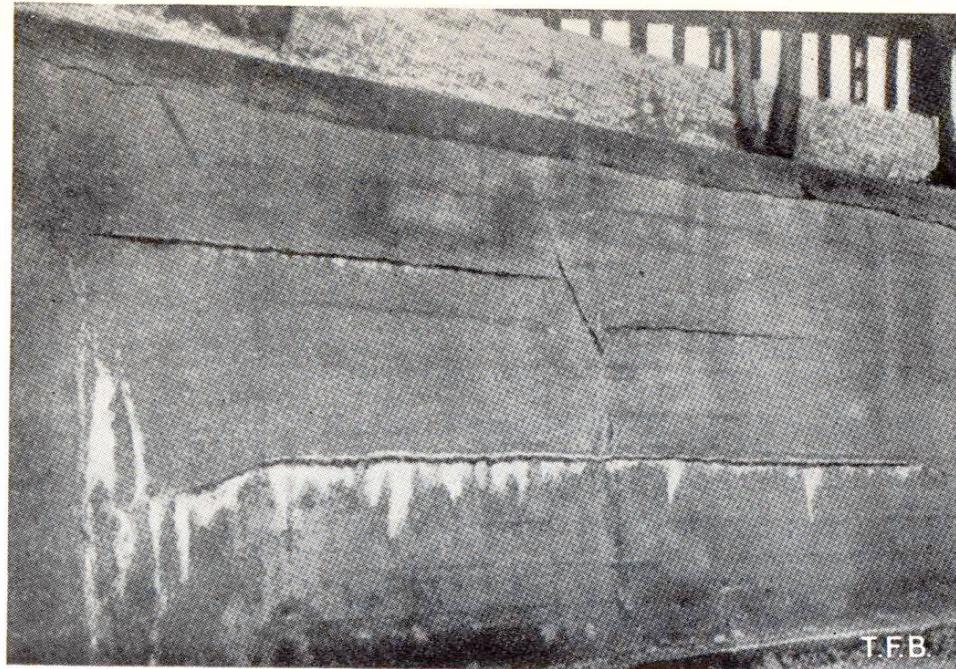
Fig. 2 Suitements d'eau et efflorescences dans un mur de soutènement

Ces reprises peuvent aussi donner lieu à des suitements d'eau et à des efflorescences si la face de béton non visible est au contact d'humidité.

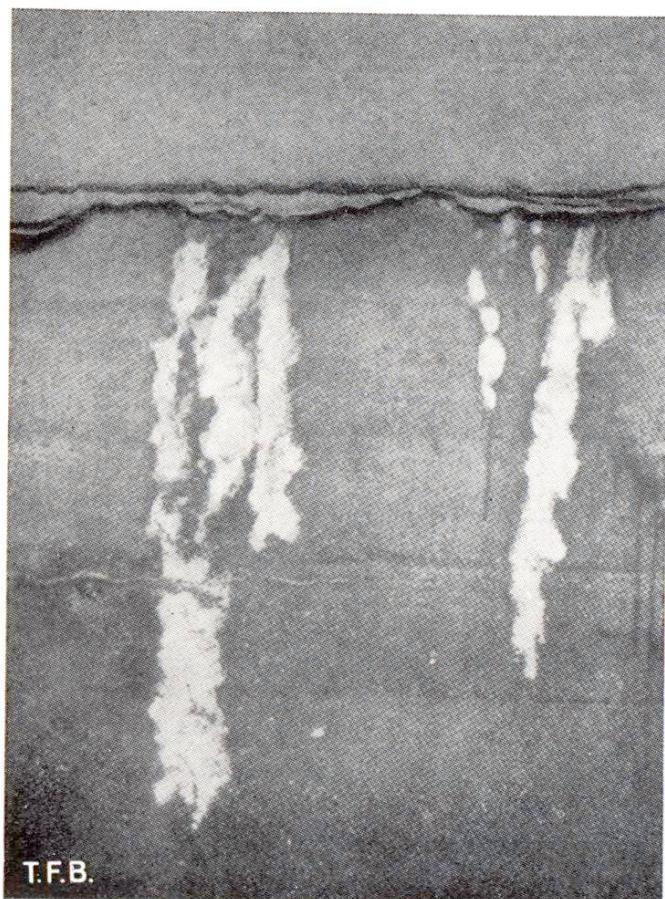
Fig. 3 Suitements d'eau et efflorescences dans un mur de soutènement

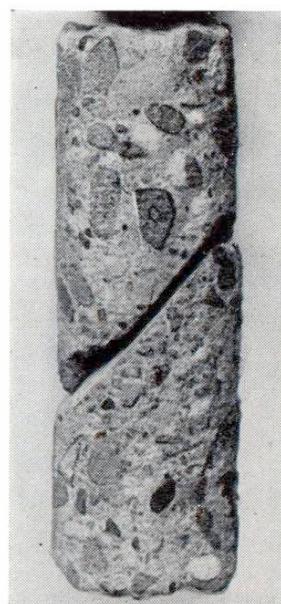
Fig. 4 et 5
Echantillons forés à travers
des joints de reprise

Si en prenant un échantillon de béton, le forage traverse un joint de reprise, il est fréquent que la carotte se brise le long de ce joint déjà pendant le forage.

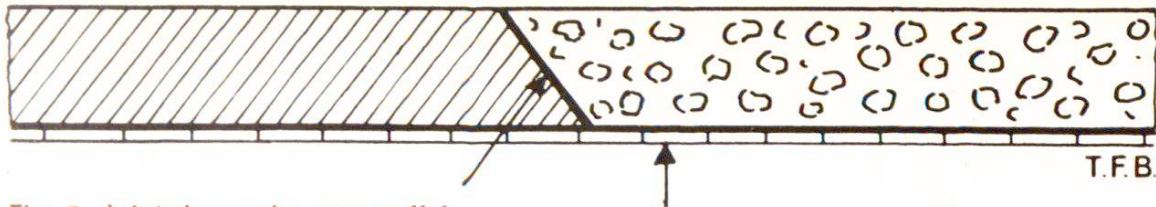
Fig. 7 Joint de reprise non coffré.

Voici un exemple intéressant: Pour des raisons statiques, les joints de reprise d'une grande dalle avaient été aménagés comme l'indiquent les croquis des figures 7 et 8.

Les joints conformes à la figure 8 avaient dû être coffrés et la surface lisse du vieux béton n'avait pas pu être traitée avant l'apport du béton frais. En outre, on ne pouvait pas mettre en place convenablement le nouveau béton dans l'angle aigu restant entre la surface de reprise et le coffrage inférieur. Les joints de la figure 7 sont étanches alors que ceux de la figure 8 sont perméables.

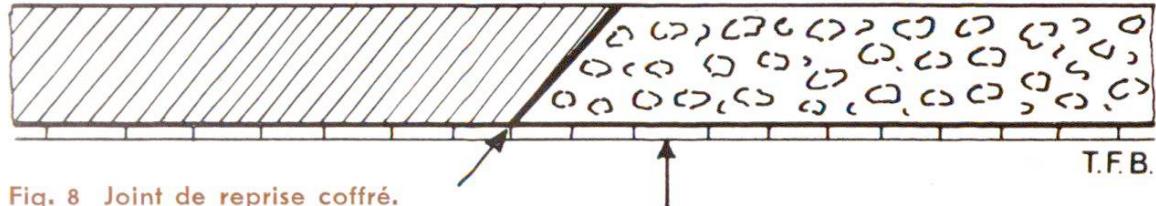
Fig. 8 Joint de reprise coffré.

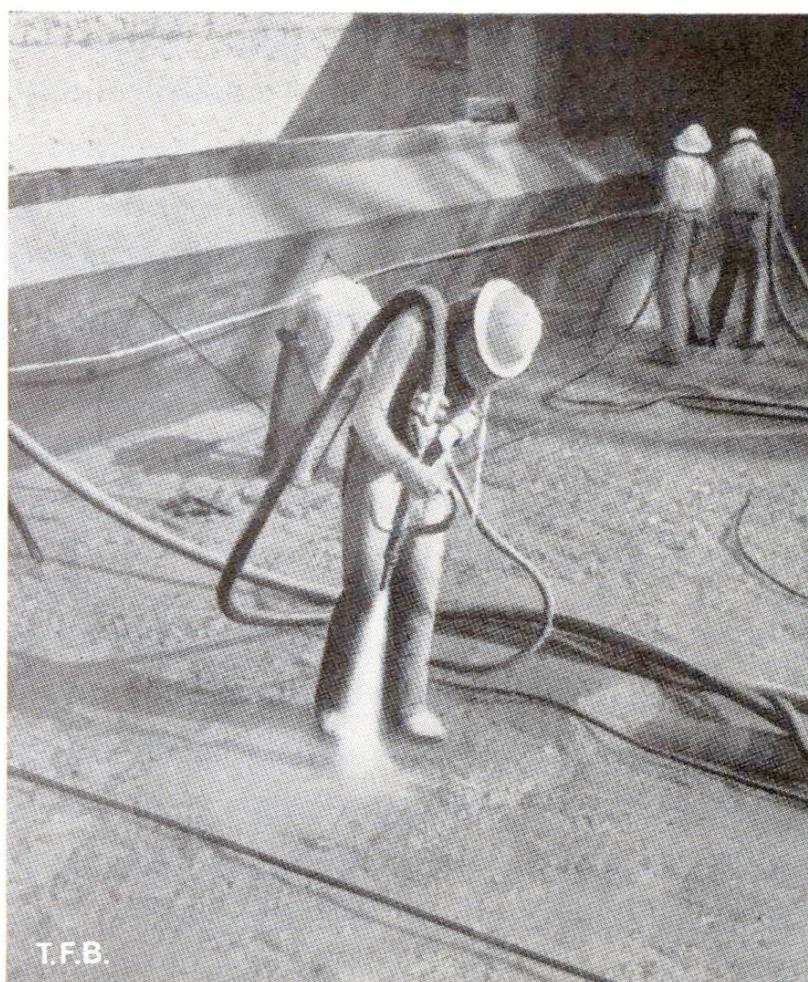
Fig. 9 Traitement au jet de sable de la surface d'un vieux béton avant la mise en place d'une nouvelle couche

Comme on peut le voir à la figure 9, avant de couler une nouvelle couche, le vieux béton est nettoyé au jet de sable et lavé à l'eau sous pression.

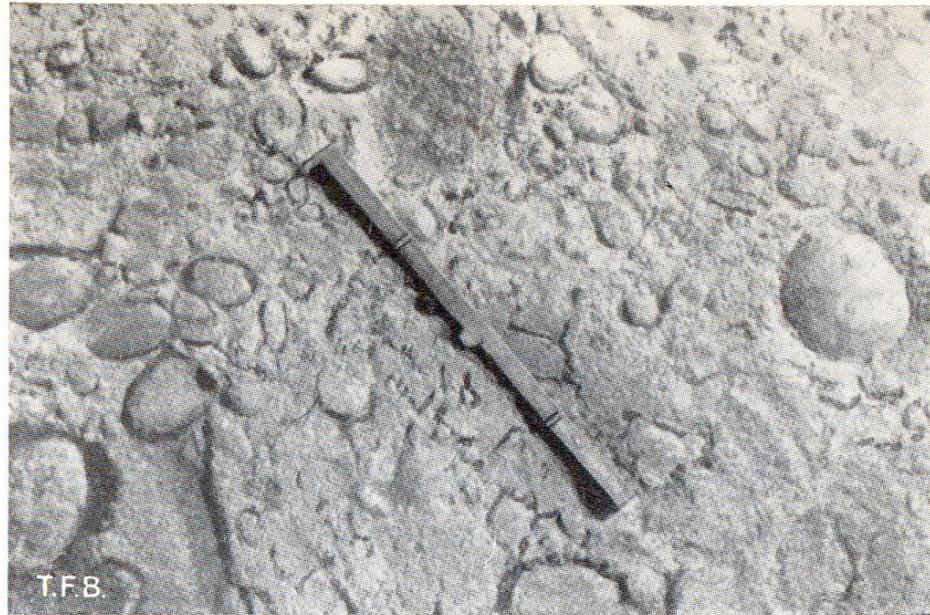
Fig. 10 Le béton avant le traitement au jet de sable

8 Les figures 10 et 11 montrent une surface de béton avant et après le nettoyage au jet de sable.
