# BULLETIN DU CIMENT

## Problèmes relatifs aux coffrages

**Coffrages. Etayages. Surcharges et délai de décoffrage. Dégâts dûs à un décoffrage prématuré. Plan de bétonnage d'un bâtiment de cinq étages.**

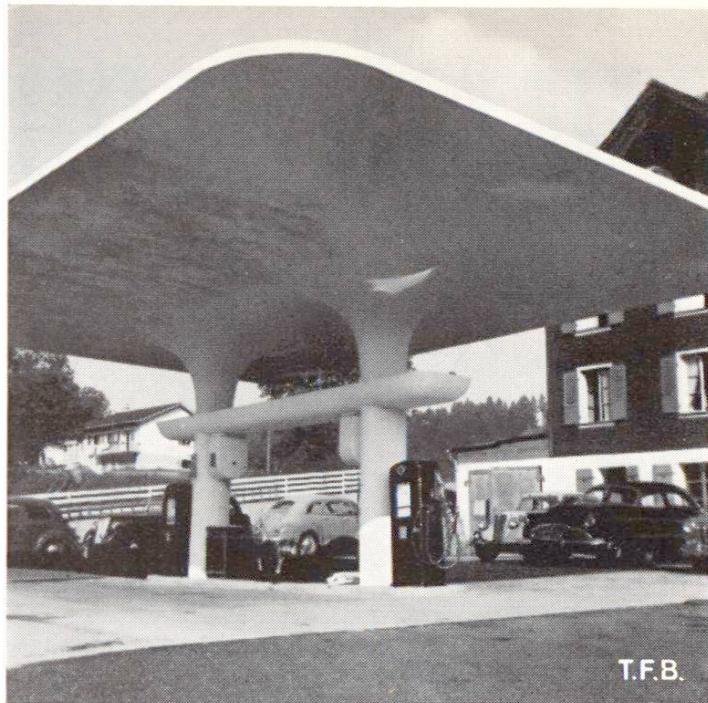
Fig. 1

Dalle champignon avec ses appuis et leur courbe de raccordement. Il a fallu un étayage compliqué et un coffrage en planchettes ajustées avec mastique au plâtre des arrondis

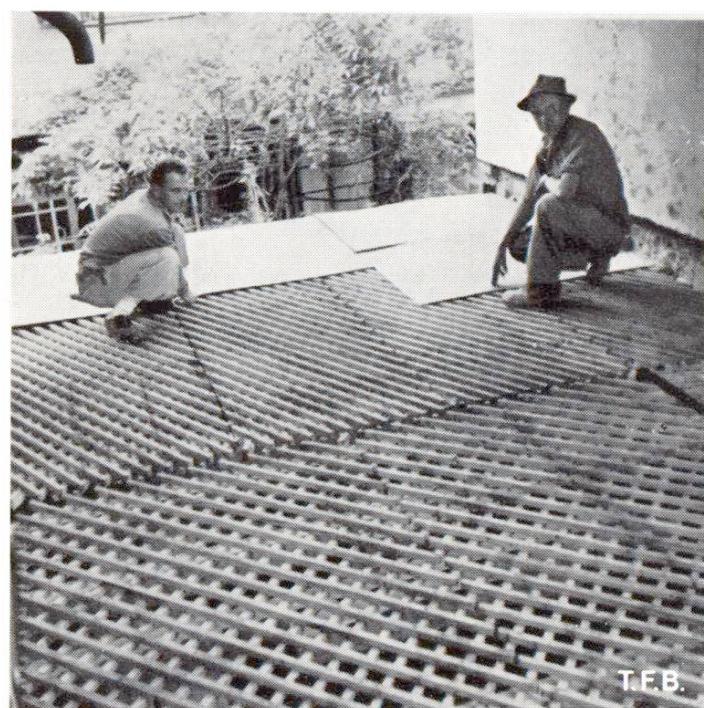
Fig. 2  
Panneau de coffrage en lattis et planches minces

Pour le coffrage de grandes surfaces, on utilise volontiers des panneaux en lattis recouverts de planches minces (fig. 2); ces panneaux, d'un montage facile, permettent de réduire sensiblement la main d'œuvre. Ils sont cependant délicats et ne supportent pas les charges concentrées des ponts de bétonnage par exemple.

**3** Ces panneaux ont un autre inconvénient dans le bâtiment, où il faut prévoir le passage des installations de chauffage et d'électricité; c'est qu'on ne peut pas y clouer les pièces destinées à maintenir les gaines et les trous, car les clous ne tiennent pas dans ces planches très minces. On ne peut pas non plus faire de trous dans ces coffrages, car on abîme alors tout un panneau et pas seulement une simple planche.

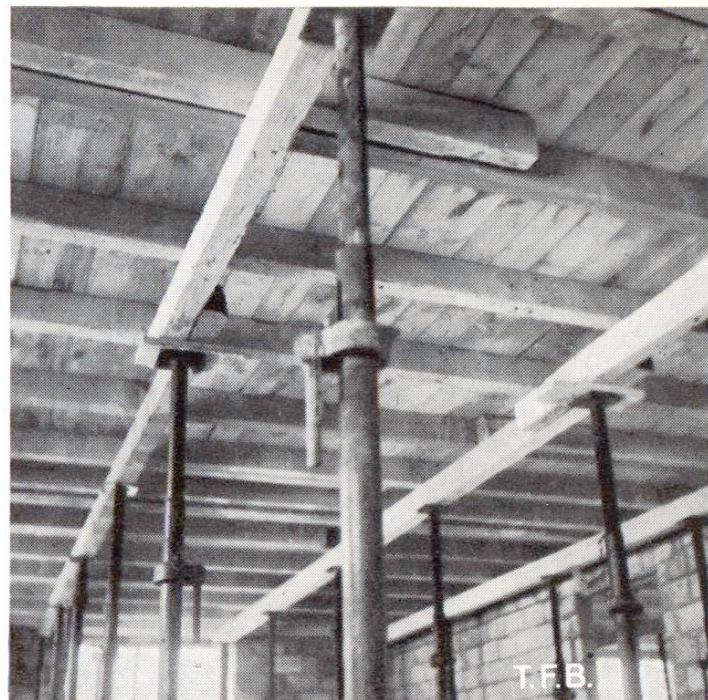
Fig. 3  
**Coffrage normal** d'une dalle avec plateaux, carrelets et étais métalliques

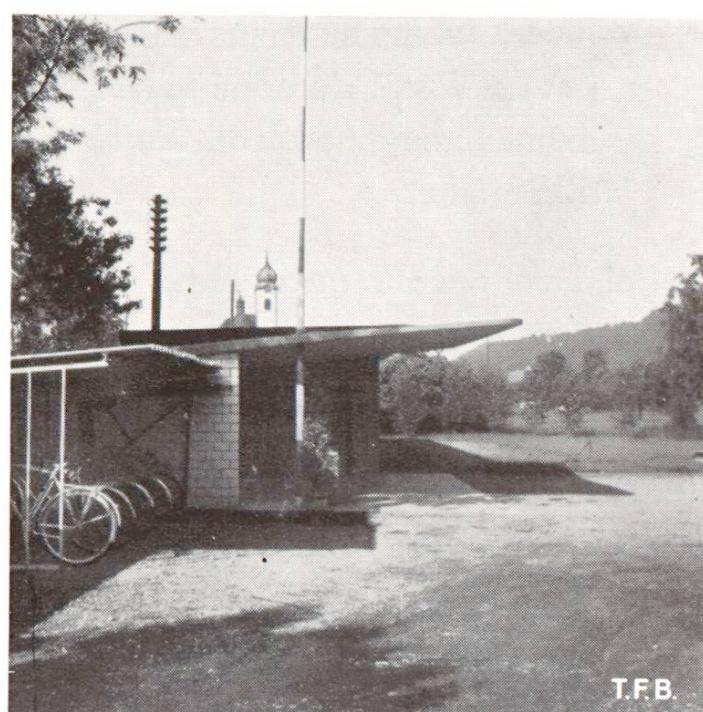
Fig. 4

Avant-toit de 6 m de portée.  
On remarque la déformation du bord. En raison du flUAGE, elle est sensiblement plus grande que la déformation élastique normale. (Voir BC 54/1)

7 les ingénieurs devant des problèmes qu'ils ne peuvent pas toujours résoudre. Comme tous les autres matériaux, le béton a tendance en effet à esquiver par le fluage les efforts trop élevés. Or dans un jeune béton, le fluage est particulièrement grand et les déformations qui en résultent sont souvent irréparables, ou bien, leur réparation entraînerait des frais très élevés. On voit donc qu'il y a une limite à la rapidité de construction, limite qu'on ne peut franchir sans s'exposer à de graves mécomptes.

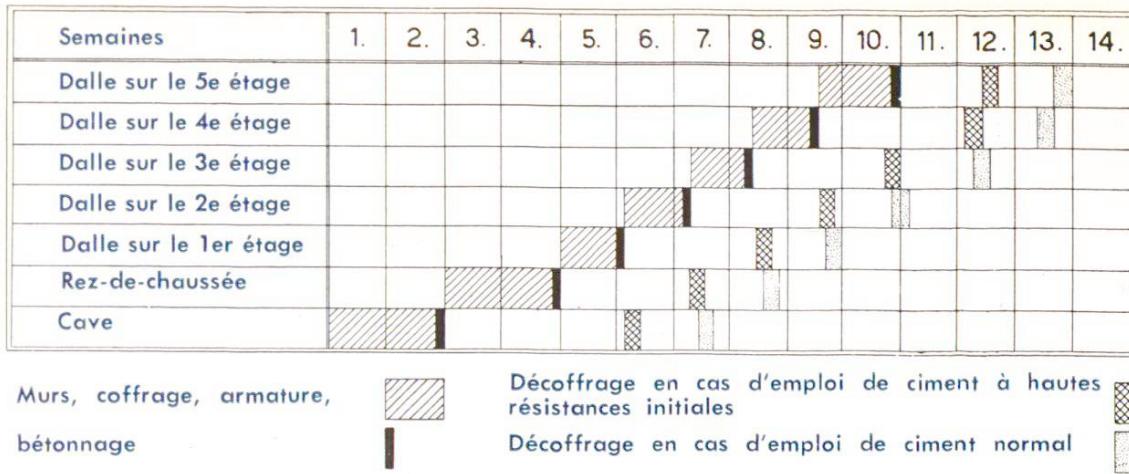
Fig. 5 Plan de bétonnage et de décoffrage d'un bâtiment normal de cinq étages T.F.B.

Pour exposer clairement la nécessité d'un plan de décoffrage, prenons comme exemple la construction **d'un bâtiment de cinq étages** avec des portées de dalles allant jusqu'à 5 m. et un système normal de coffrage et d'étayage des dalles (fig. 5 et 6).

La comparaison entre ces chiffres et ceux de la figure 6 montre que le plan de décoffrage de la fig. 5 est correct, car à aucun moment l'une quelconque des dalles n'est sollicitée au delà de sa résistance théorique; la sécurité prescrite par les normes est donc constamment respectée.

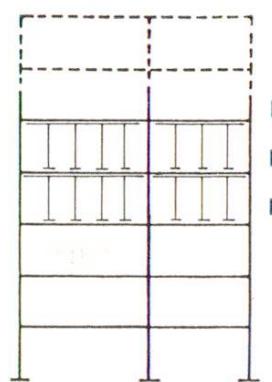
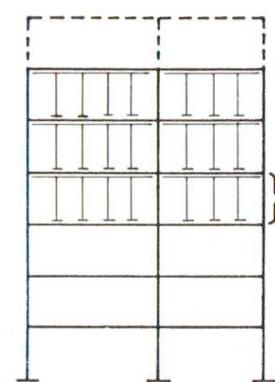
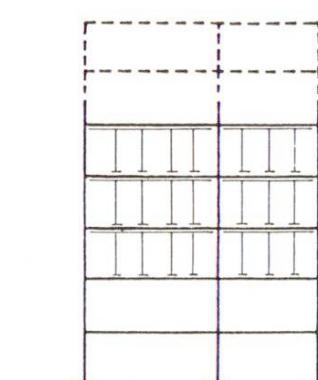
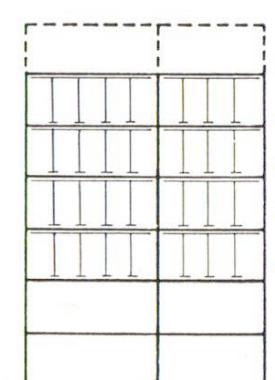
Etat à la fin de la 8e semaine

ciment à hautes résistances initiales

Etat au milieu de la 9e semaine

ciment normal

Fig. 6 Degré de résistance des différentes dalles construites suivant le plan de la fig. 5

Il est intéressant de constater en outre qu'on peut économiser le matériel de coffrage d'une dalle, en employant du ciment portland à hautes résistances initiales (CPHR) au lieu de portland normal.
