BULLETIN DU CIMENT

NUMÉRO 19

Un bateau en béton sur le lac de Bienne

L'emploi du béton dans les constructions navales. La barque « Seeland » construite entièrement en béton est en service depuis 42 ans.

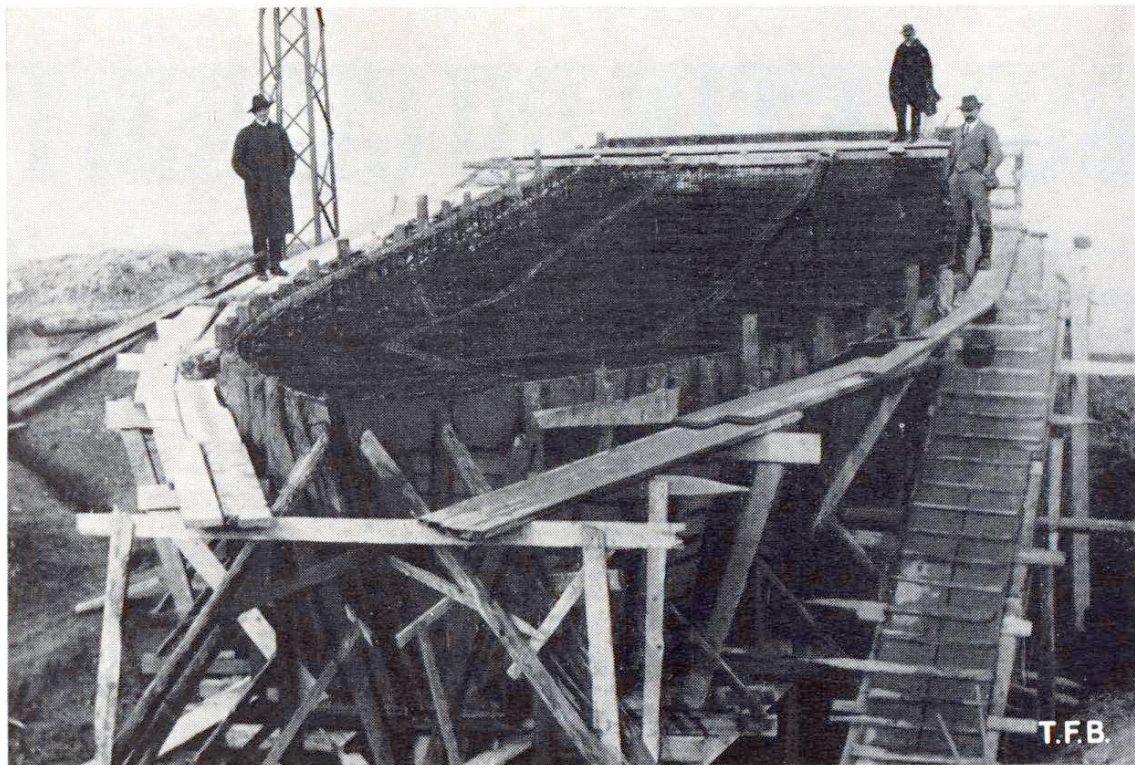
Fig. 1 Vue de la construction du « Seeland ». On reconnaît l'armature du pont renforcée dans les bords et les deux poutres parallèles se réunissant à la proue

long et 5,2 m de large. Pesant 65 t, sa charge utile atteint 100 t. Le chargement de sable et gravier se dépose sur le pont. La coque et le pont forment ensemble un caisson complètement fermé, divisé en 7 compartiments par des cloisons étanches. Ni les plus grosses vagues, ni même une voie d'eau ne peuvent donc faire couler ce bateau. Le pont et la coque sont l'un et l'autre renforcés par deux poutres longitudinales reliées par des palées. Dans le sens transversal, on a, tous les 1,25 m des couples qui ont été bétonnés en même temps que la coque. Les parois extérieures n'ont que 4 cm d'épaisseur et sont armées d'une double nappe de treillis en fils de 4 mm et mailles de 12 cm.

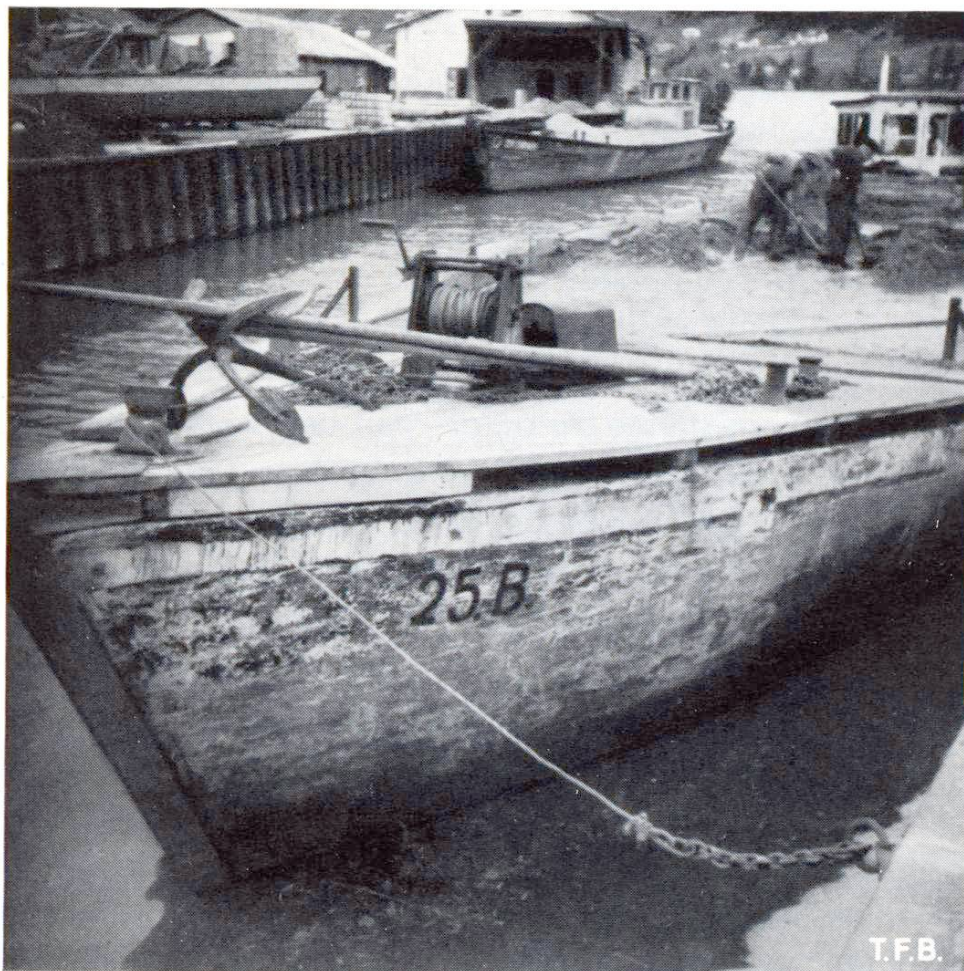
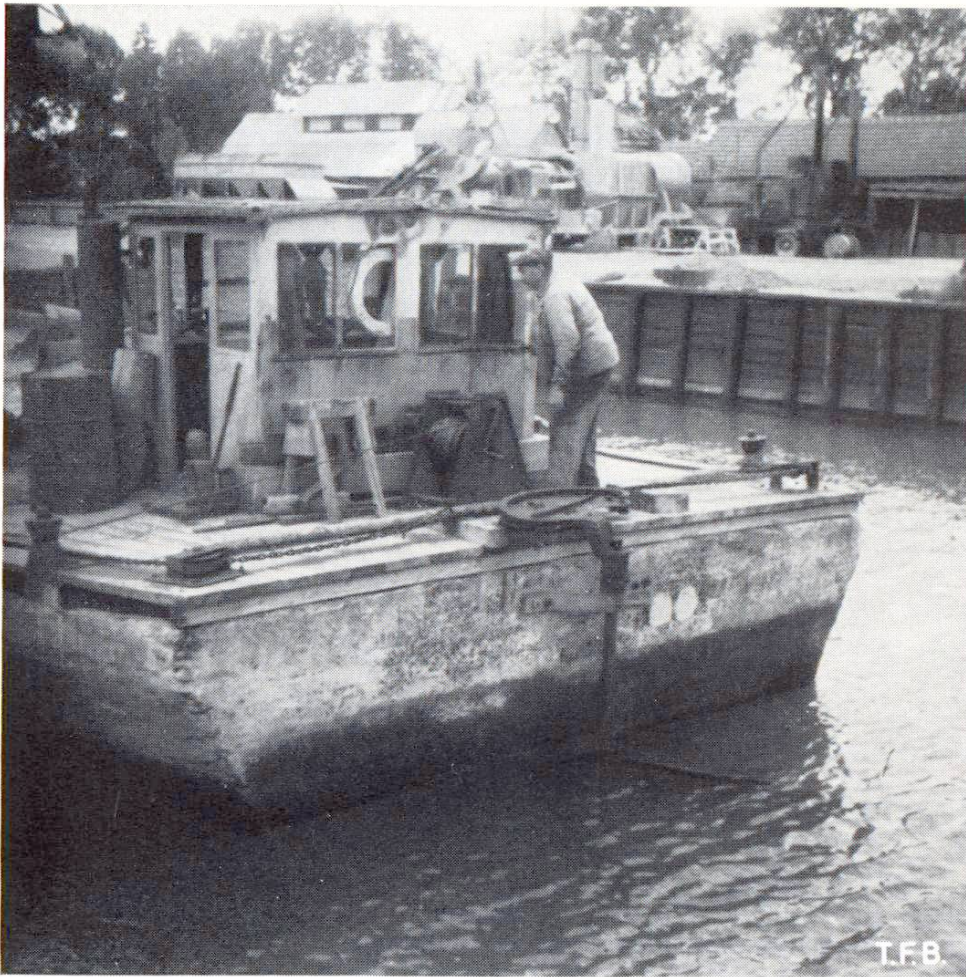
Fig. 5 et 6 Proue et poupe du « Seeland ». Mai 1957

Le compactage du béton s'est effectué par un damage énergétique. On est parvenu ainsi à éviter les joints de reprise avec tout leurs inconvénients. Le béton du « Seeland » ne présente aucun dégat du gel ni rouille des armatures, manifestations courantes d'un manque de compacité.
