BULLETIN DU CIMENT

NUMÉRO 19

Un bateau en béton sur le lac de Bienne

L'emploi du béton dans les constructions navales. La barque « Seeland » construite entièrement en béton est en service depuis 42 ans.

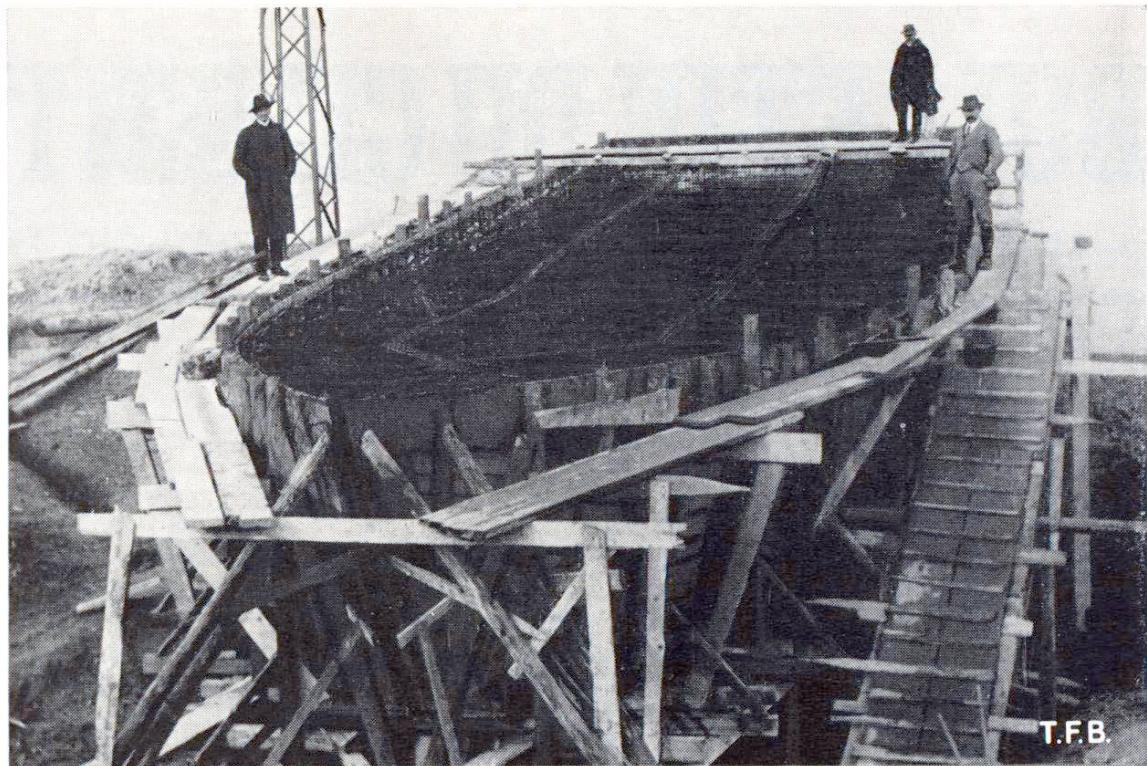
Fig. 1 Vue de la construction du « Seeland ». On reconnaît l'armature du pont renforcée dans les bords et les deux poutres parallèles se réunissant à la proue

long et 5,2 m de large. Pesant 65 t, sa charge utile atteint 100 t. Le chargement de sable et gravier se dépose sur le pont. La coque et le pont forment ensemble un caisson complètement fermé, divisé en 7 compartiments par des cloisons étanches. Ni les plus grosses vagues, ni même une voie d'eau ne peuvent donc faire couler ce bateau. Le pont et la coque sont l'un et l'autre renforcés par deux poutres longitudinales reliées par des palées. Dans le sens transversal, on a, tous les 1,25 m des couples qui ont été bétonnés en même temps que la coque. Les parois extérieures n'ont que 4 cm d'épaisseur et sont armées d'une double nappe de treillis en fils de 4 mm et mailles de 12 cm. Il y a quelques années, le « Seeland » se jeta contre le môle de Neuchâtel et s'y ouvrit une large voie d'eau. En dépit de cet accident, il rallia sans encombre et sans danger son port d'attache où il fut remis en état en quelques jours. La réparation s'est donc faite facilement et rapidement.

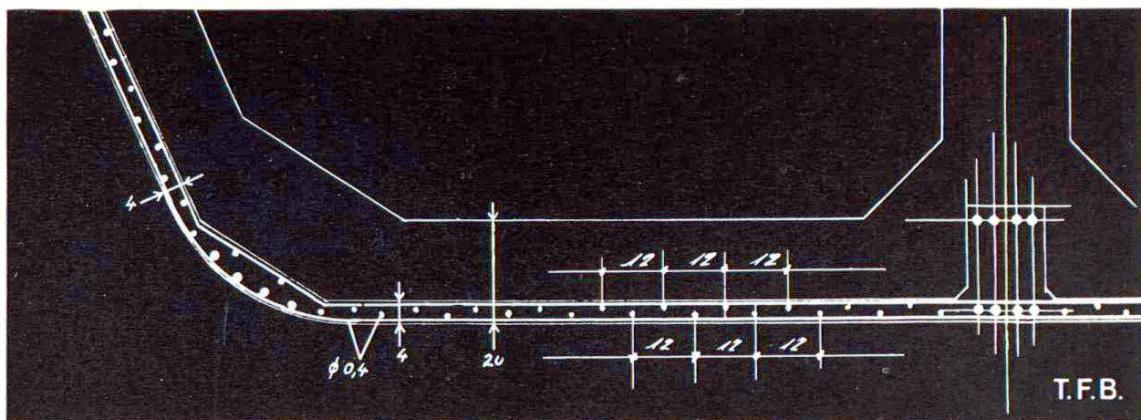
Fig. 2 Cet extrait d'un plan original montre l'armature des parois et d'un raidissement longitudinal du fond. On y voit aussi le renforcement de l'angle entre paroi et fond

Si l'on examine aujourd'hui ce bateau, on est surpris de la qualité et de l'imperméabilité du béton. C'est particulièrement remarquable si l'on songe à la très faible épaisseur des parois

dans lesquelles le béton n'avait pu à cette époque, être vibré comme on le ferait actuellement.

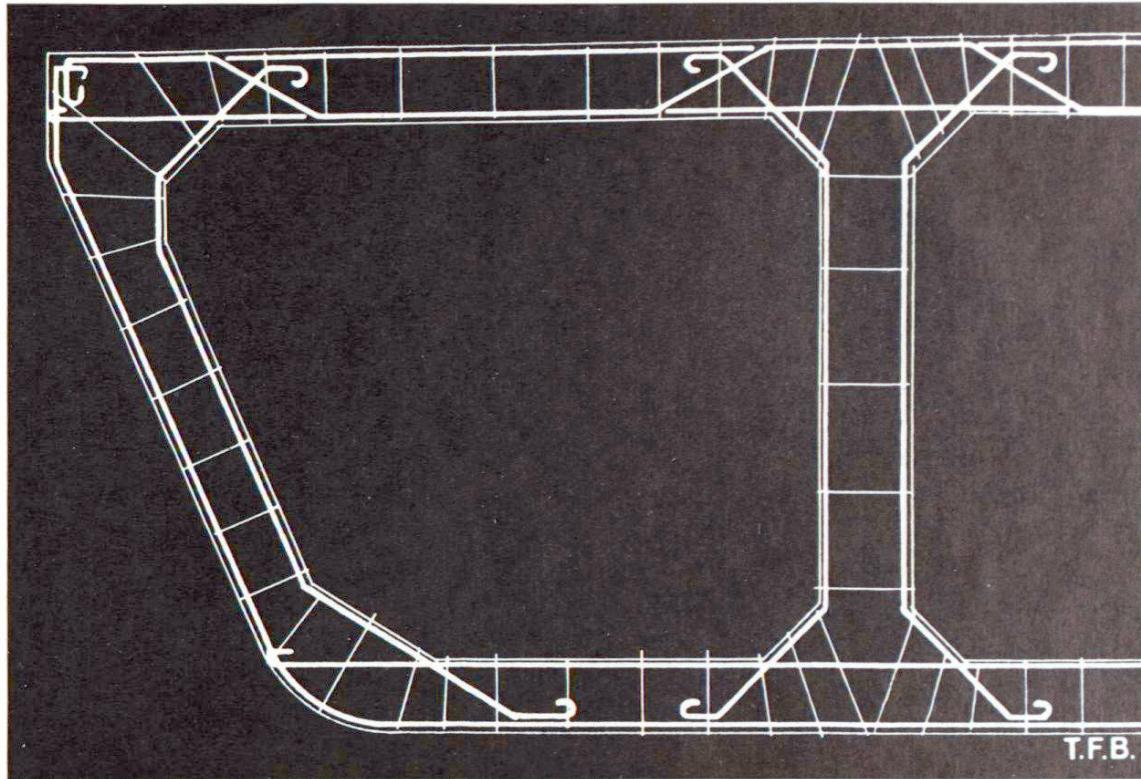
Fig. 3 Armature des courbes et des palées (extrait d'un plan original)

Qu'en est-il des joints de reprise ? Les artisans qui ont construit le « Seeland » se rendaient bien compte qu'à toute interruption du bétonnage correspondrait une zone de moindre qualité dont la compacité laisserait à désirer. C'est la raison pour laquelle la coque, les couples et le pont ont été bétonnés d'une façon continue, sans interruption. On a construit tout d'abord le coffrage extérieur complet, en planches minces, puis on a posé l'armature. Le bétonnage s'est opéré par couches horizontales, le coffrage intérieur étant complété au fur et à mesure, planche par planche.

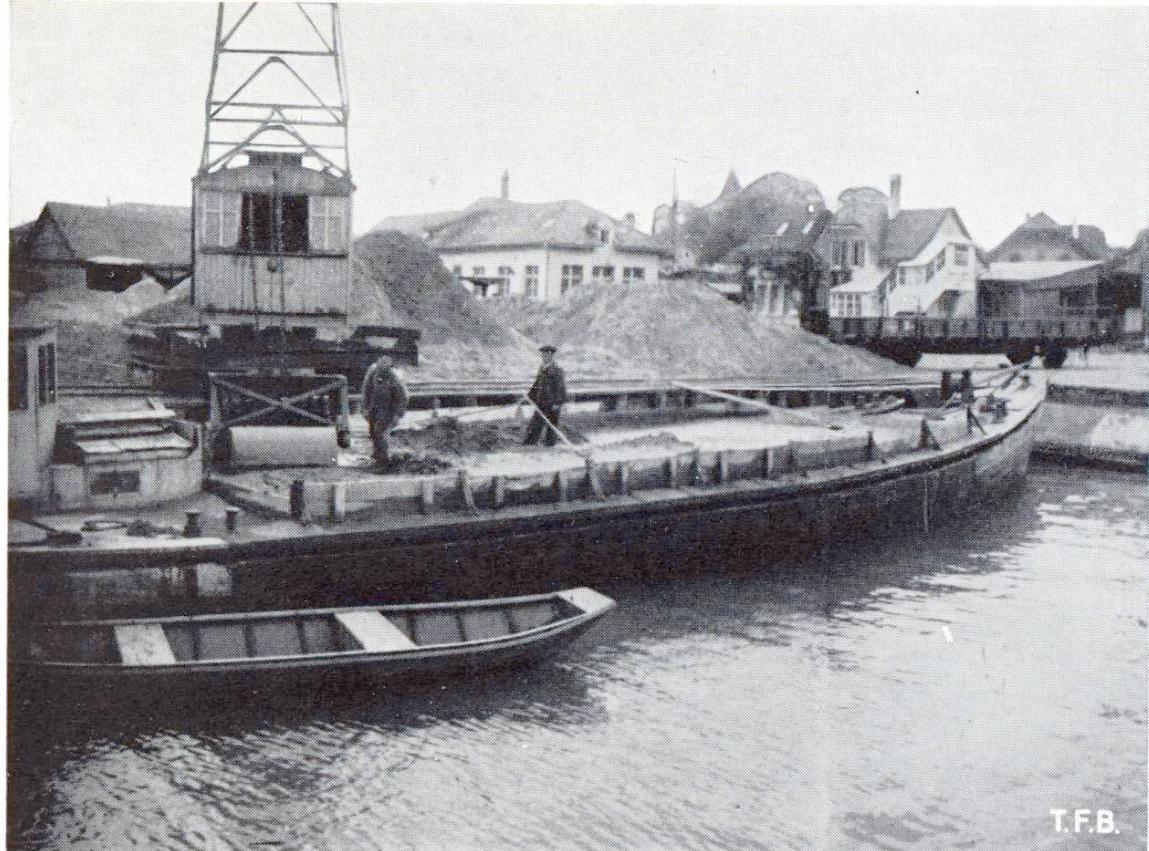
Fig. 4 Le « Seeland » lors du déchargement d'un transport de sable dans le port de Nidau

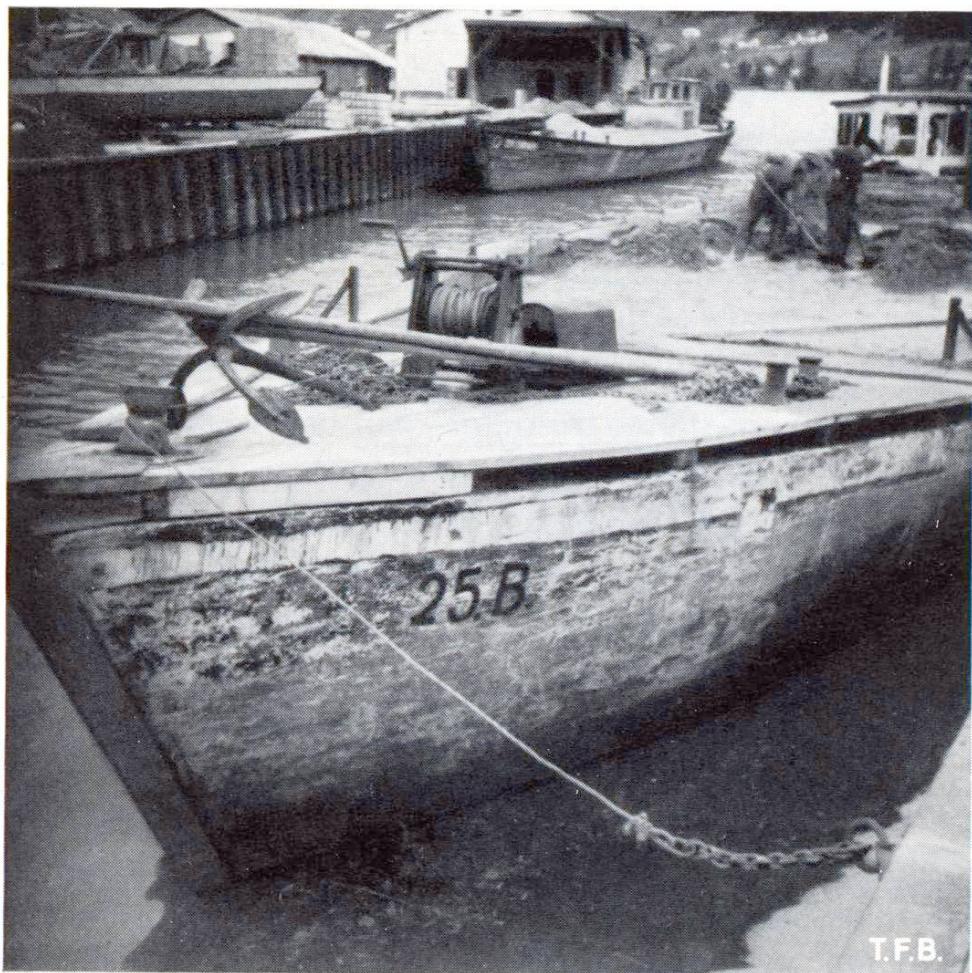
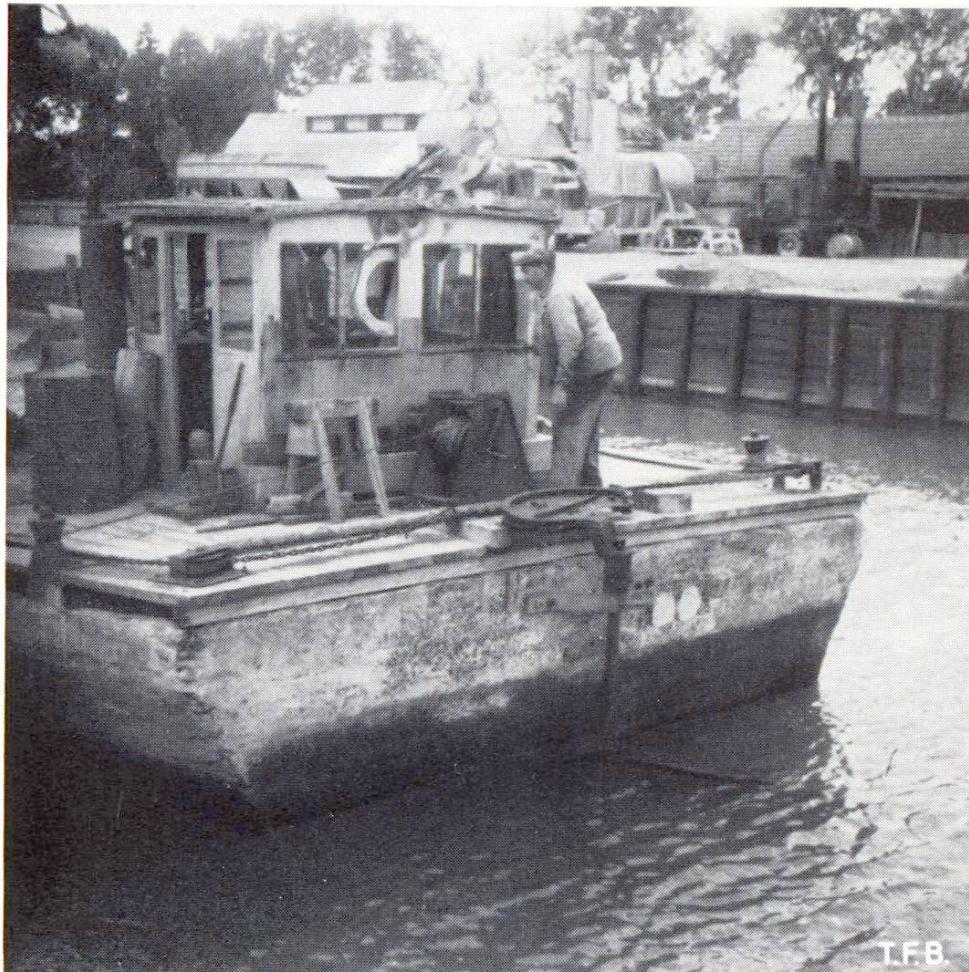
Fig. 5 et 6 Proue et poupe du « Seeland ». Mai 1957
