Artikel: Reconstruction de la route du Lukmanier

BULLETIN DU CIMENT

Reconstruction de la route du Lukmanier

Caractères particuliers des routes de montagne. Exigences, difficultés, mode d'exécution. Avantages de la route en béton.

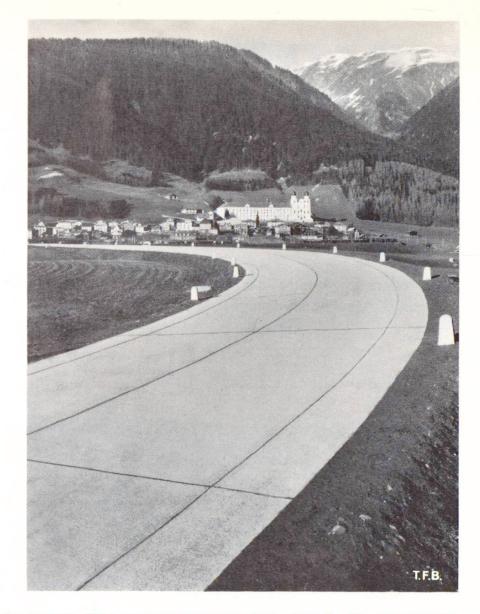
Fig. 2 Grande courbe au point 1126, avec élargissements de la chaussée. Vue vers Disentis. Les deux bandes centrales ont chacune 3 m de large

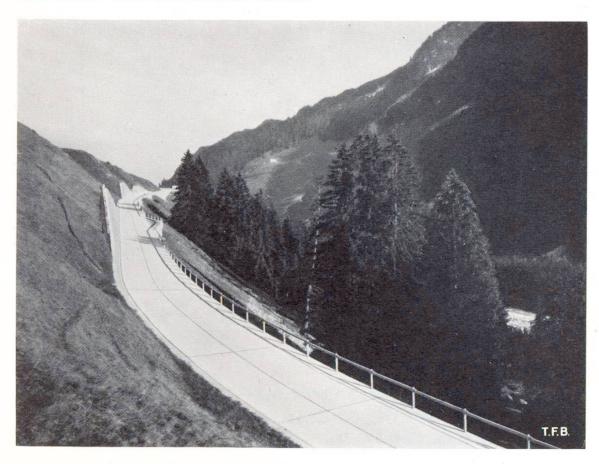
Fig. 3 Entre les points 1126 et 1066, dans la descente vers la vallée du Rhin, on a dû construire de grands murs de soutènement. La photo donne une idée de la parfaite visibilité obtenue sur la route en béton très claire

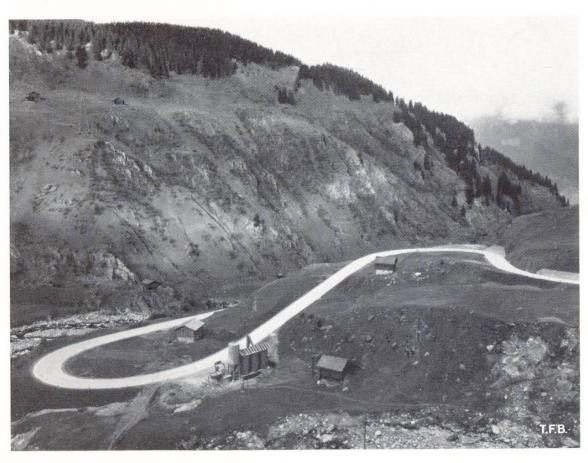
Fig. 7 En dessous de Curaglia, la route en lacet largement améliorée. Au premier plan, une centrale à béton pour la construction de la route, avec concasseurs, silos à pierres, silo à ciment, bétonnière et silo à béton
