# BULLETIN DU CIMENT

FÉVRIER 1959

## Reconstruction de la route du Lukmanier

Caractères particuliers des routes de montagne. Exigences, difficultés, mode d'exécution. Avantages de la route en béton.

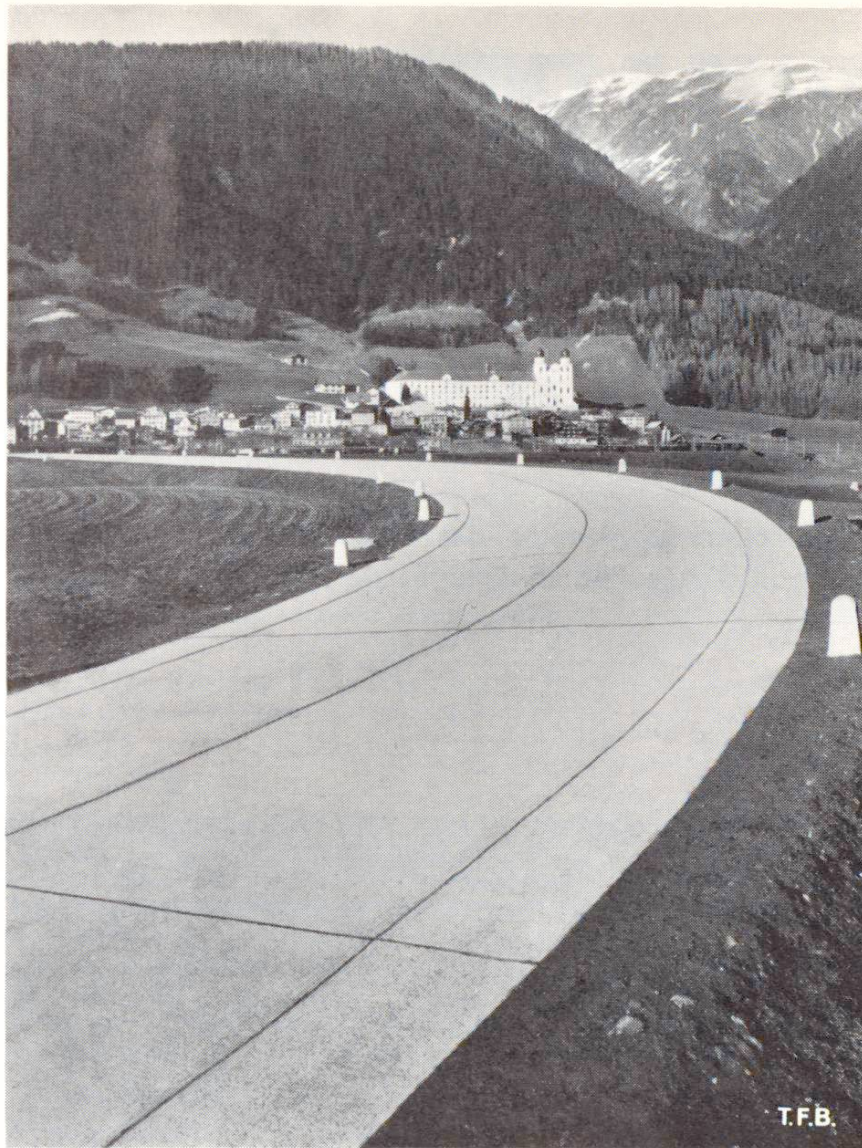
Fig. 2 Grande courbe au point 1126, avec élargissements de la chaussée. Vue vers Disentis. Les deux bandes centrales ont chacune 3 m de large

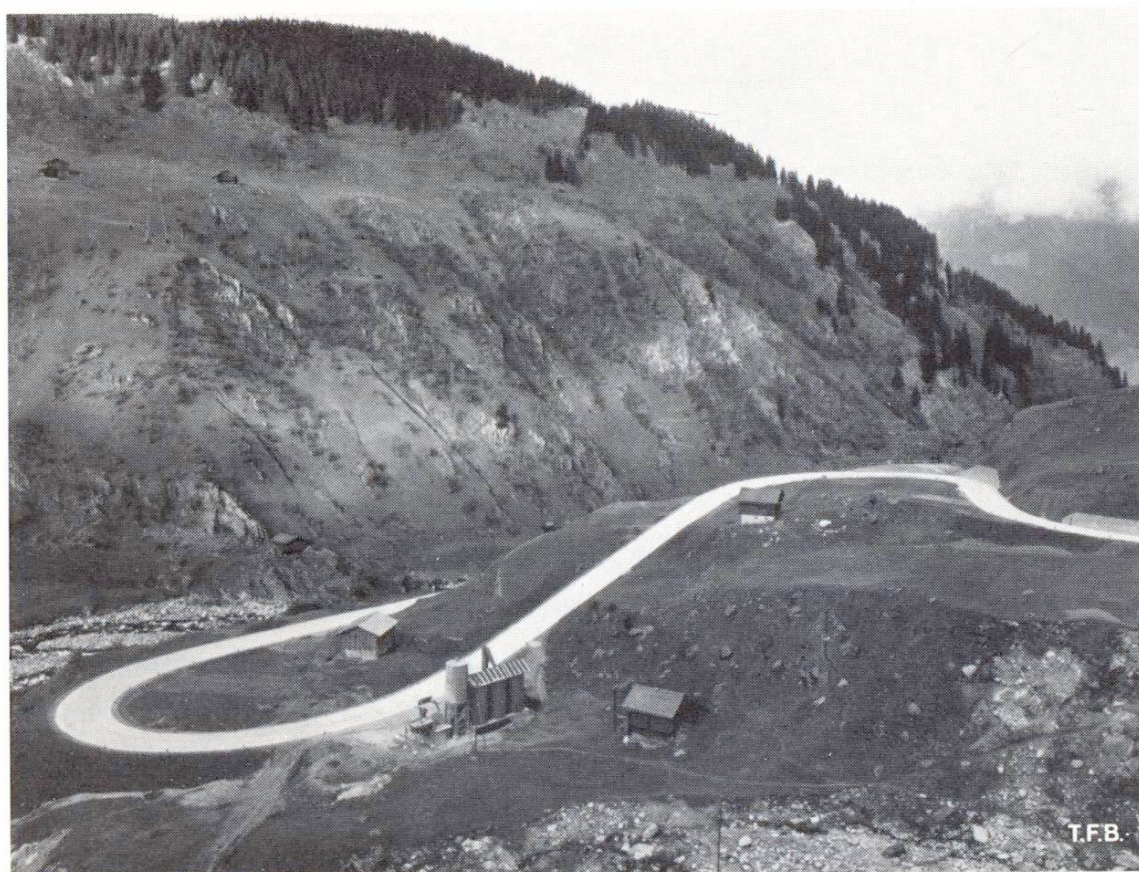
Fig. 7 En dessous de Curaglia, la route en lacet largement améliorée. Au premier plan, une centrale à béton pour la construction de la route, avec concasseurs, silos à pierres, silo à ciment, bétonnière et silo à béton
