BULLETIN DU CIMENT

SEPTEMBRE 1959

La surface de la route en béton

Structure de la surface, résistance à l'usure et aux intempéries, adhérence, visibilité, verglas.

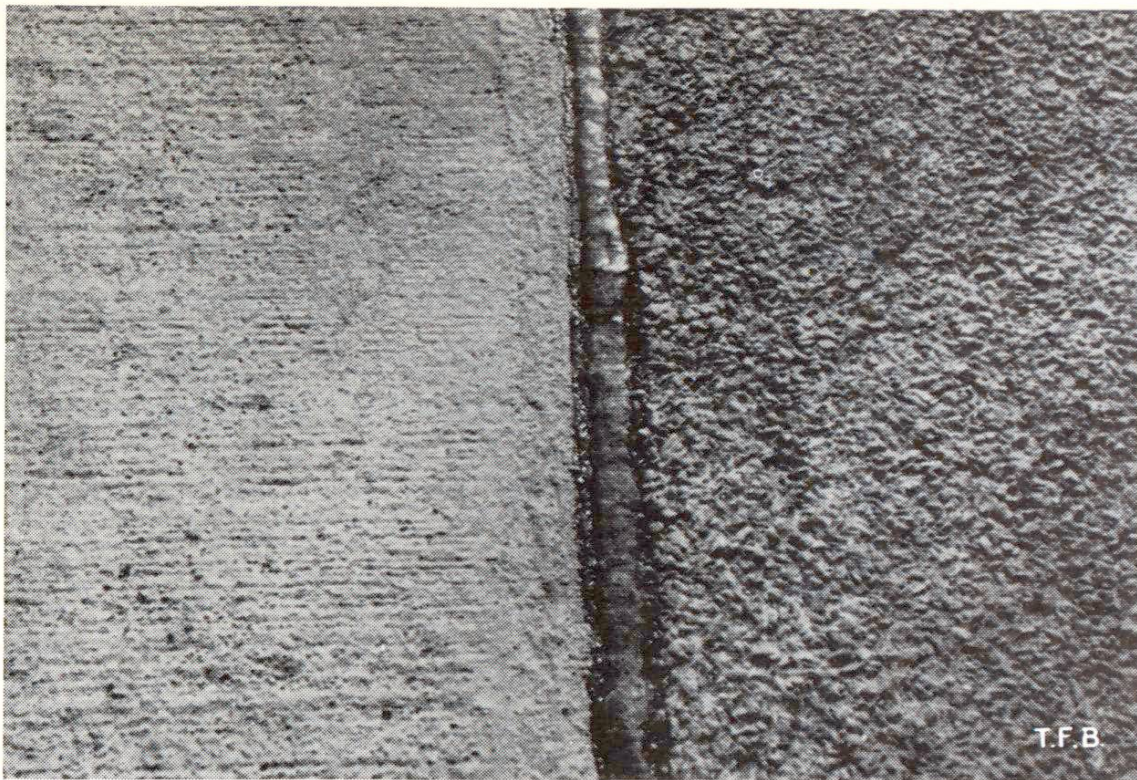
Fig. 4 Structure de la surface d'un revêtement en béton ordinaire à gauche, spécialement rugueux, à droite. Le revêtement rugueux comporte une couche de 3 cm de béton CP 450 composé de gravillon concassé $3/8$ mm sans sable

Le béton est une masse ferme conservant les formes et empreintes qu'on lui a données. Il est donc possible de conférer à sa surface la rugosité désirée par des canelures profondes exécutées à la règle, ou plus couramment par des stries réalisées au balai ou encore par les dessins imprimés par la finisseuse longitudinale (fig. 3). On peut aussi construire un revêtement très rugueux, pour certains usages particuliers, en utilisant un mélange spécial constitué par des pierres dures et du ciment (fig. 4).
