BULLETIN DU CIMENT

Une construction en béton apparent

Données sur l'exécution : Coffrages, béton, mise en œuvre, retouches. Effet architectonique du béton apparent.

Ecole cantonale Freudenberg, Zurich-Enge:

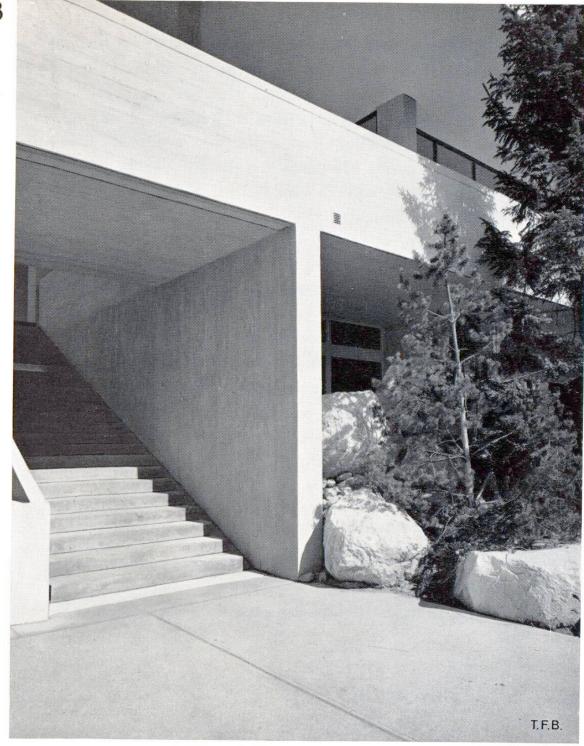
Fig. 3 Entrée de l'escalier en plein air. Pierres naturelles et artificielles créent un contraste agréable. Les marches d'escalier et la couverte du parapet supérieur ont été bétonnées sur place, mais indépendamment du reste

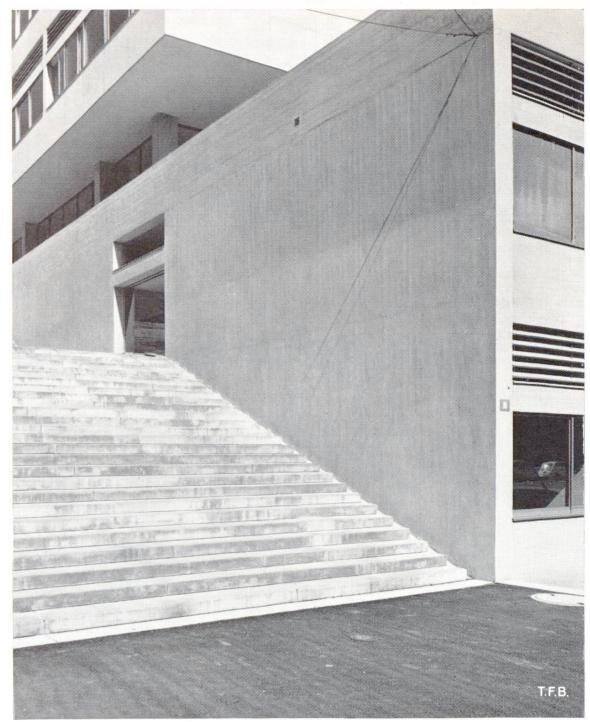
Fig. 7 Les grandes surfaces du béton apparent posent des exigences particulièrement sévères en ce qui concerne leur régularité. Les plus petits écarts dans les proportions du mélange, dans son homogénéité ou sa teneur en eau peuvent provoquer des différences de teinte. Sur cette photo, la partie supérieure paraît ne pas avoir atteint le même degré de durcissement que la partie inférieure. La différence de teinte devrait donc disparaître avec le temps

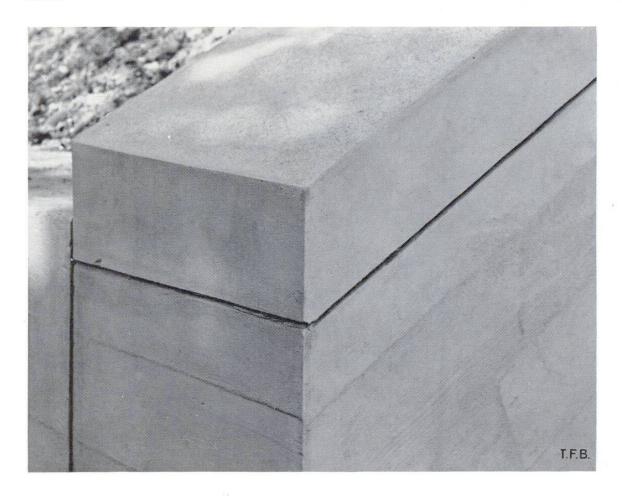
Fig. 8 Parapet d'un escalier avec couverte bétonnée séparément. En coupe transversale, la couverte est creuse et coiffe la partie inférieure du mur. Les joints seront encore garnis de mastic
