**Zeitschrift:** Bulletin du ciment  
**Herausgeber:** Service de Recherches et Conseils Techniques de l'Industrie Suisse du Ciment (TFB AG)  
**Band:** 30-31 (1962-1963)  
**Heft:** 19

**Artikel:** Conseils pour la pose des tuyaux en béton  
**Autor:** [s.n.]  
**DOI:** <https://doi.org/10.5169/seals-145615>

## Conseils pour la pose des tuyaux en béton

**Pose des tuyaux. Précautions relatives aux sols gelés. Effets néfastes des tassements brusques.**

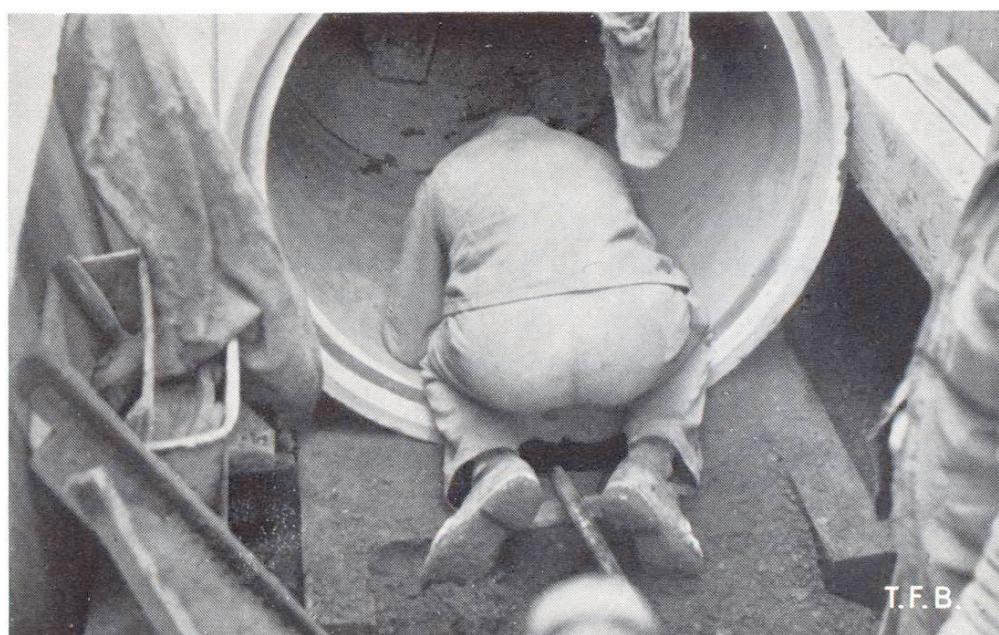
Fig. 7 Pose des tuyaux sur la semelle fraîchement bétonnée
