BULLETIN DU CIMENT

JUILLET 1963

Conseils pour la pose des tuyaux en béton

Pose des tuyaux. Précautions relatives aux sols gelés. Effets néfastes des tassements brusques.

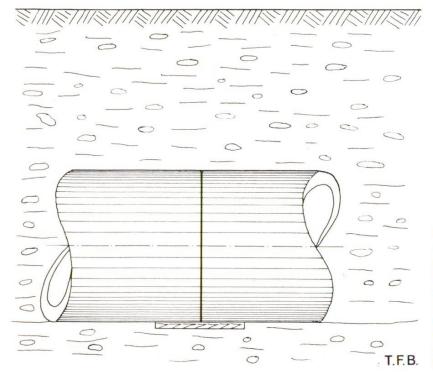
Fig. 2 Lestuyaux qui ne reposent que sur quelques points (planchettes) sont soumis à des efforts concentrés. Ceci peut y provoquer des ruptures, surtout si la fouille est remblayée et compactée mécaniquement.

Un fond de fouille avait été mal réglé. Pour pouvoir y aligner les tuyaux, on les avait posés sur des planchettes en bois (Fig. 1 et 2) et calés avec des pierres. Ainsi chaque tuyau ne reposait que sur quelques points.

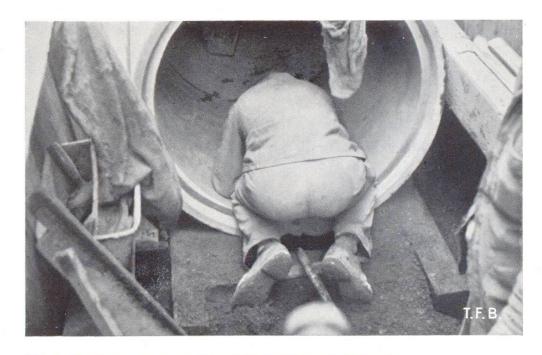
Fig. 7 Pose des tuyaux sur la semelle fraîchement bétonnée
