# BULLETIN DU CIMENT

## Mise en œuvre de béton apparent

### I. Généralités

**Diverses sortes de béton apparent, exigences, énumération des fautes et défauts les plus fréquents.**

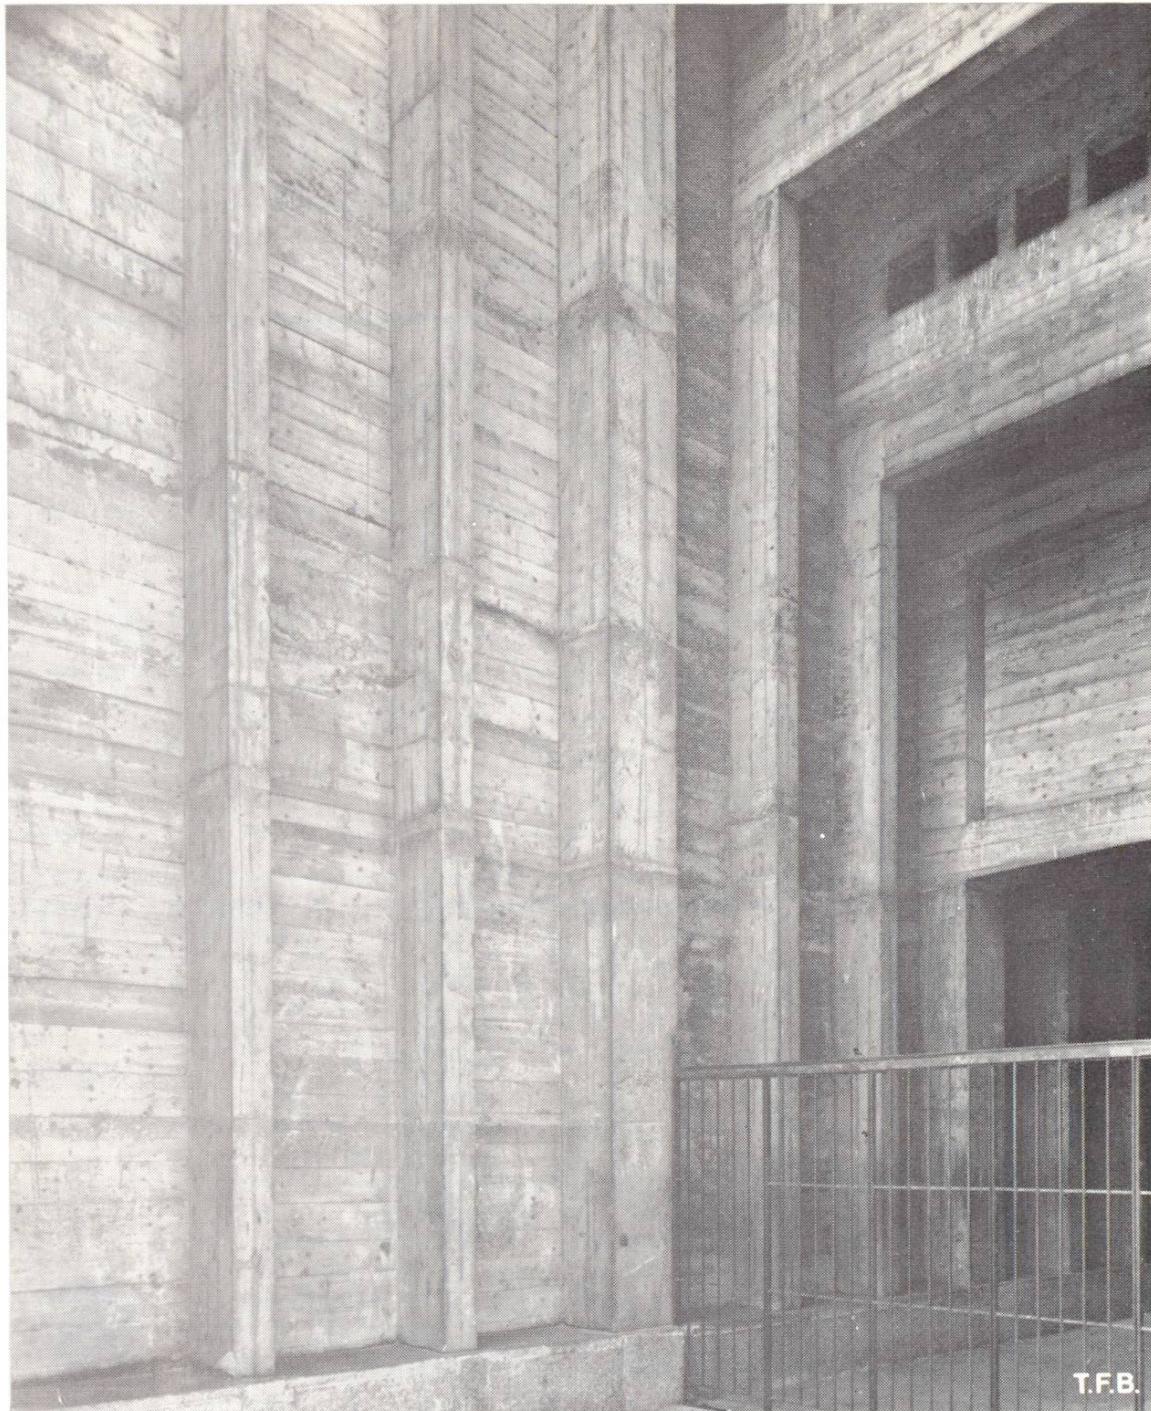
Fig. 1 Béton apparent classique vieux de 35 ans. Entrée de l'Eglise St-Antoine à Bâle (Architecte: prof. Karl Moser, 1860–1936).

Nous ne nous occuperons ici que de la première catégorie, le béton apparent naturel et notamment du béton apparent classique caractérisé par l'empreinte laissée à sa surface par les coffrages généralement en bois (fig. 1).

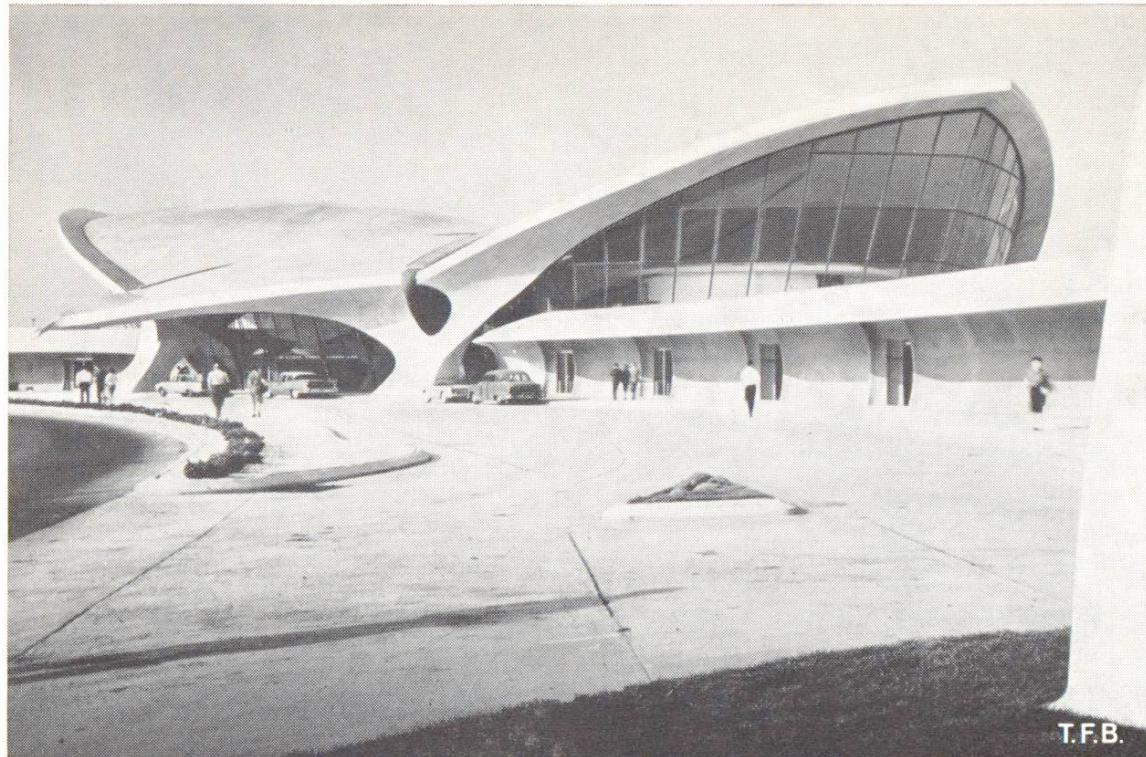
Fig. 2 Bâtiment de réception de la compagnie d'aviation TWA à Idlewild/New-York (architecte: E. Saarinen).

Les architectes cherchant à obtenir par le béton apparent des effets de différente nature, les exigences seront aussi très variées. Dans un cas, par exemple, ils désireront une surface sans défaut, lisse et unie (fig. 2), alors que dans un autre, les marques caractérisant une surface de béton et les petites imperfections seront les bienvenues pour animer de grands panneaux (fig. 3).

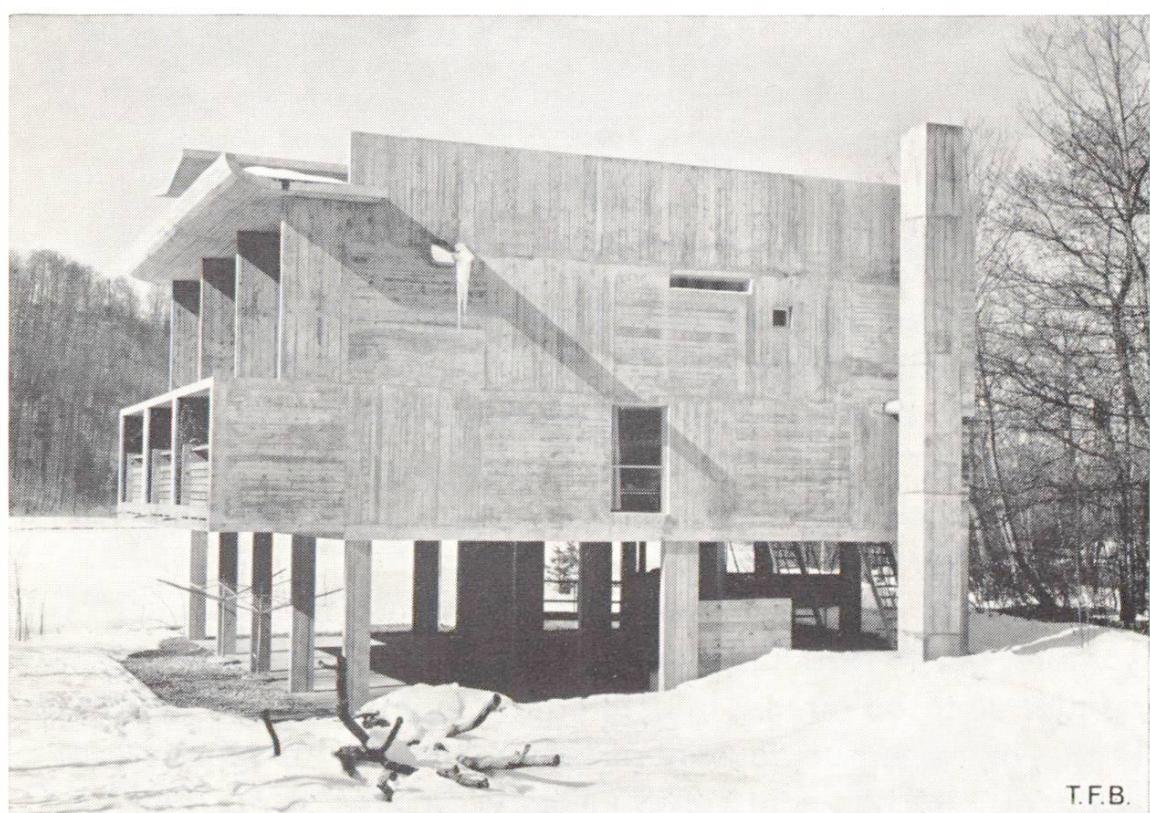
Fig. 3 Construction à Flamatt (communauté d'architectes Atelier 5, Berne). Les dessins caractéristiques laissés par les coffrages mettent en valeur le motif architectonique.

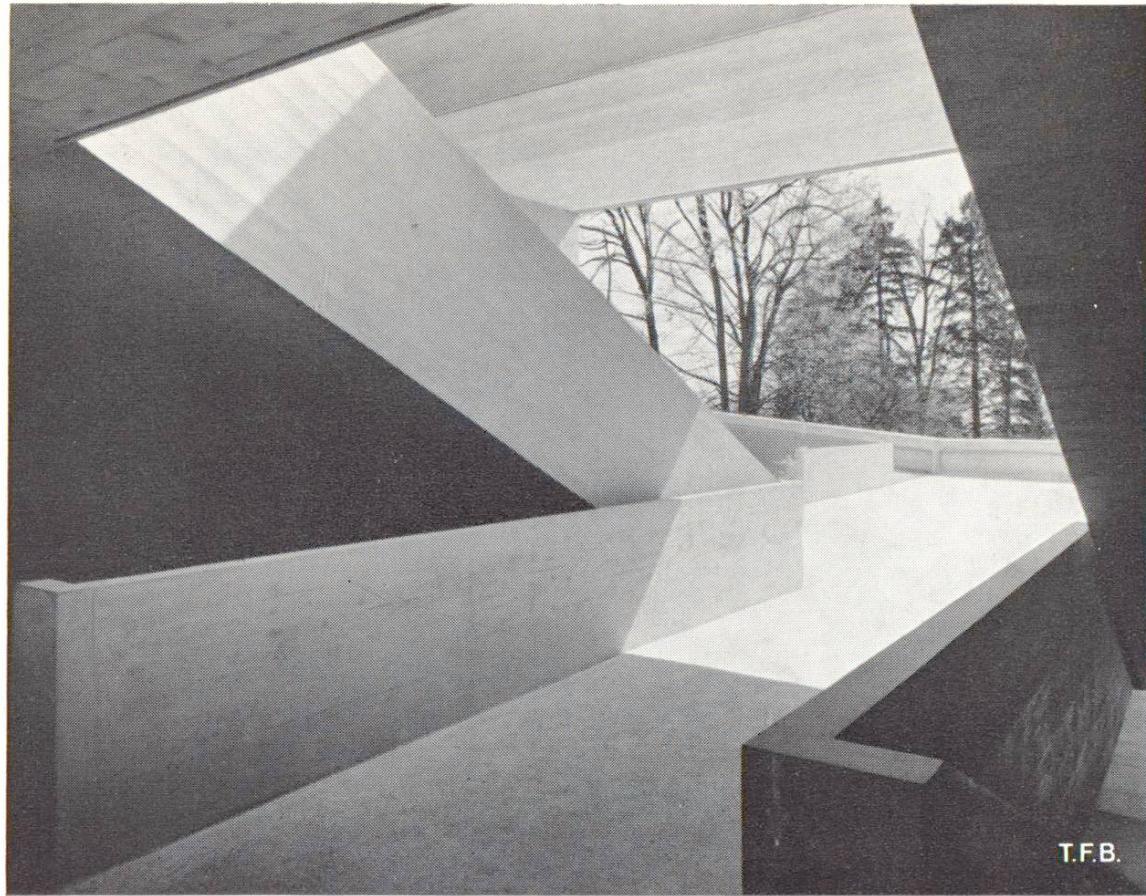
Fig. 4 Cage d'escalier extérieure de l'Ecole cantonale de Freudenberg à Zurich (architecte: prof. J. Schader, Zurich).

Pour des éléments de petites dimensions, on cherchera à réaliser des surfaces unies et uniformes (fig. 4). Au contraire, les petits défauts et les légères différences de teinte disparaissent à la surface des éléments monumentaux des grandes constructions auxquelles le béton apparent était d'ailleurs réservé jusqu'à il y a peu de temps encore (fig. 5).

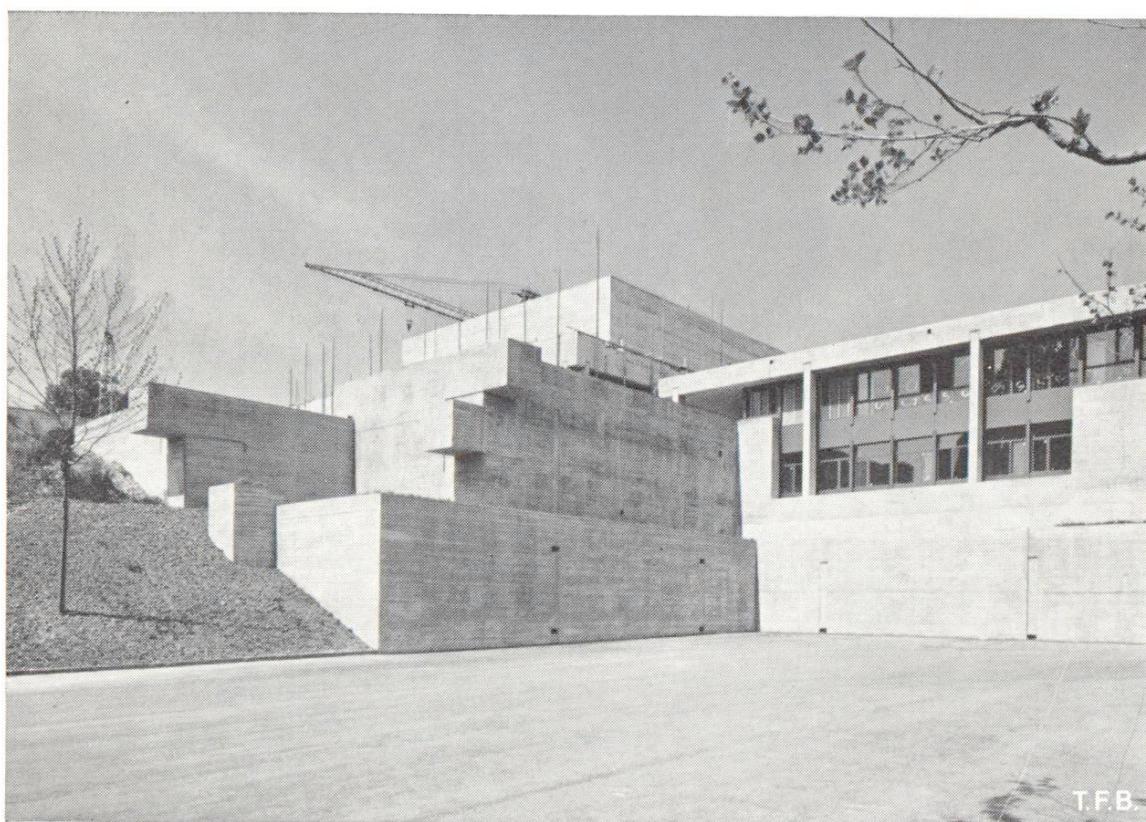
Fig. 5 Nouveau bâtiment de l'Université de St-Gall (architectes: Förderer & Otto & Zwimpfer, Bâle). Sur les grandes surfaces, les erreurs de détail et les légères différences de teinte disparaissent. Elles contribuent ensemble à donner plus de vie au béton.

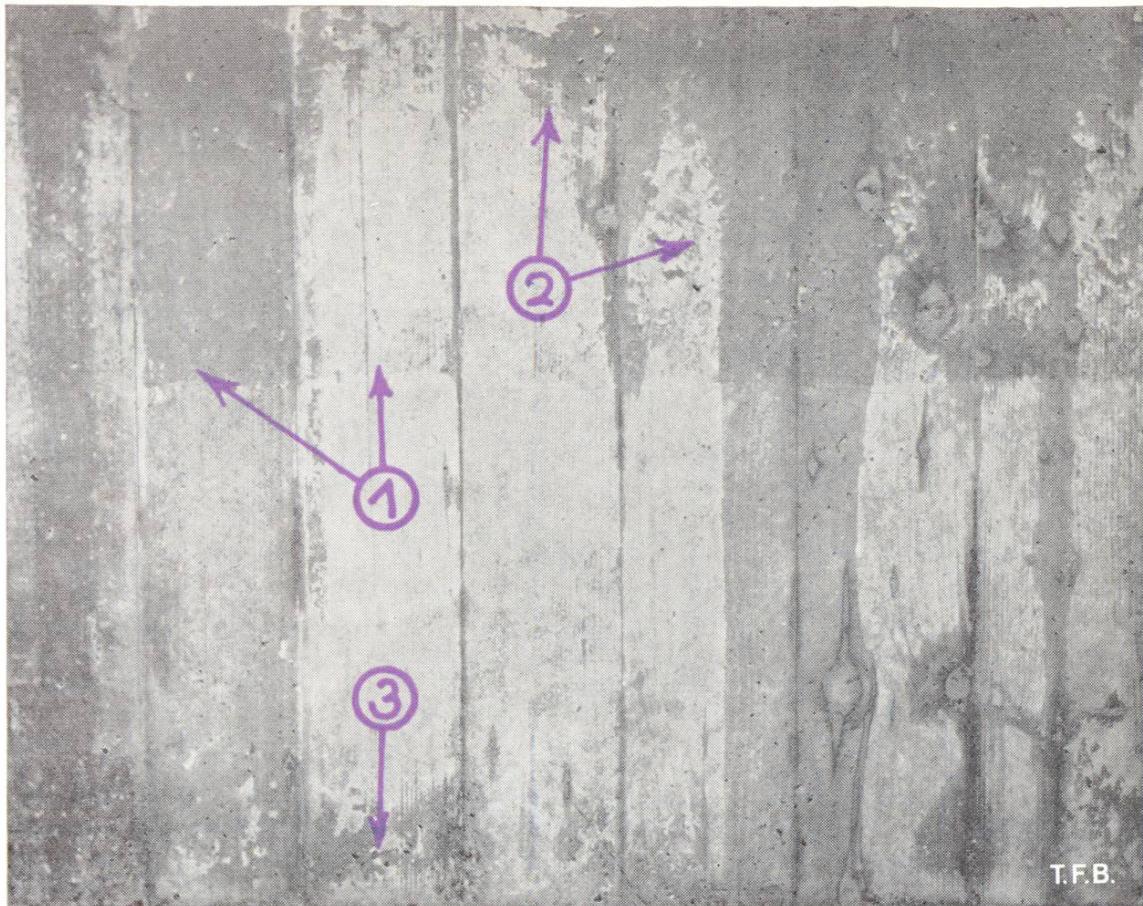
Fig. 6 Surface de béton apparent. (1) Limite entre deux gâchées différentes ayant  $e/c = 0,5$  (en bas) et  $e/c = 0,47$  (en haut). (2) Arrachement de la pellicule de ciment. (3) Macropores.

1.1 Les différences de teinte entre diverses gâchées de béton sont dues à des variations de la composition ou à un malaxage insuffisant. Les variations des quantités d'eau ou de ciment sont tout particulièrement responsables de teintes différentes (fig. 6/1). Les tons de gris peuvent aussi varier d'une livraison de ciment à une autre, surtout si on a des ciments de fabriques différentes.

2.4 Différences de teinte dues à un arrachement local de la pellicule de ciment. Il arrive en effet qu'un mince film de la fine couche superficielle de ciment reste attaché au coffrage au moment où on l'enlève. Ce film plus riche en eau étant plus clair que les couches sous-jacentes, ces décollements laissent des taches plus sombres (fig. 6/2).

3.3 De grosses bulles rondes de 1 à 10 mm de diamètre restent visibles quand l'air est emprisonné à la surface interne des coffrages (fig. 6/3).

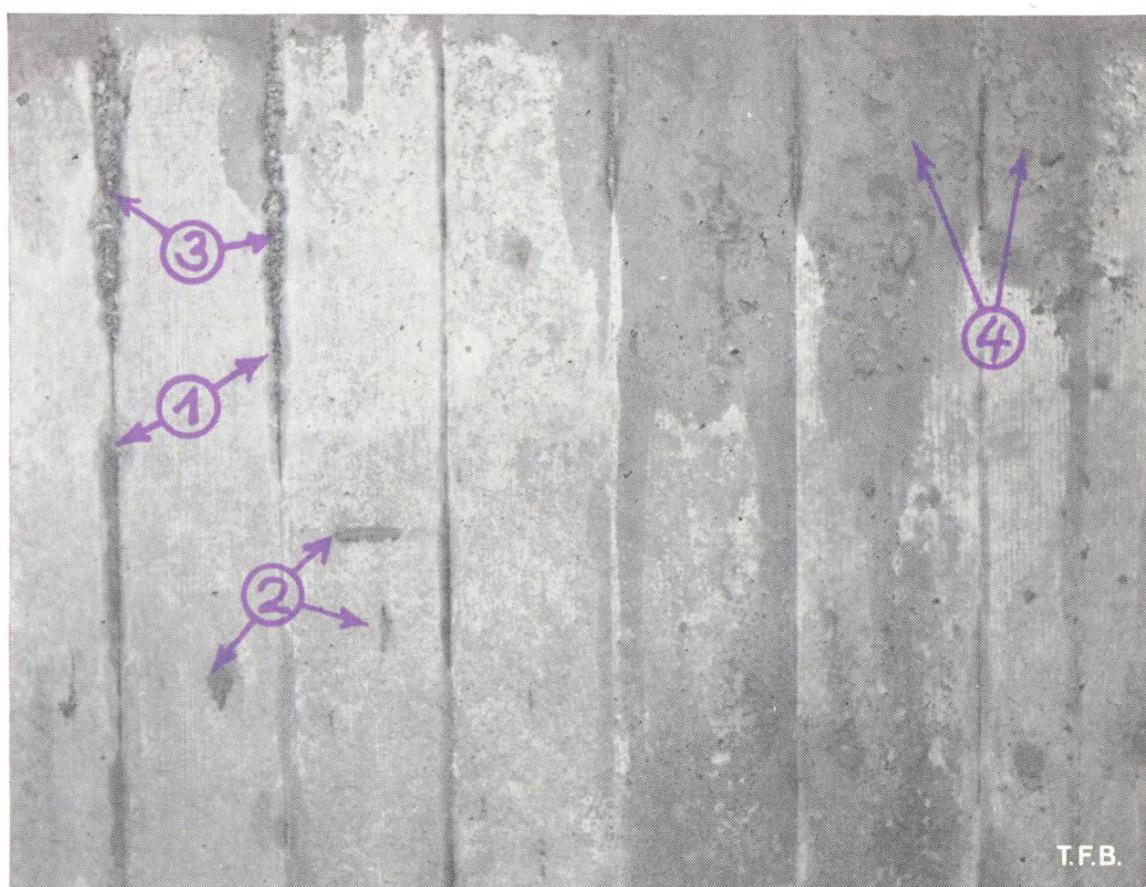
Fig. 7 Surface de béton apparent. (1) Teinte gris foncé dans des régions où le coffrage n'est pas étanche et où le facteur e/c a localement diminué. (2) Taches dues à une influence chimique sur le ciment par des matières que peut contenir le bois du coffrage. (3) Appauvrissement du béton au voisinage de parties non étanches du coffrage où le lait de ciment s'est perdu. (4) Surfaces rugueuses et fines fissures dues au frottement du béton glissant le long du coffrage.

1.2 Les différences de couleur dues à un développement irrégulier de l'hydratation du ciment à la surface du béton sont en général progressives, passant du gris clair à un gris-bleu foncé. Cela se produit souvent aux endroits où le coffrage poreux ou perméable a absorbé ou laissé suinter l'eau du béton (fig. 7/1).

2.1 Une coloration sombre tendant vers le brunâtre se produit quand la prise du ciment est ralentie ou même empêchée complètement à la surface du béton. Un tel phénomène est souvent dû à certaines matières contenues ou imprégnées dans le bois du coffrage. En ces endroits, la surface du béton reste alors poreuse et friable (fig. 7/2).

2.5 La surface peut être rendue rugueuse, et par conséquent plus sombre, par le frottement entre coffrage et béton frais quand ce dernier se tasse ou que le bois gonfle rapidement. En de tels endroits, on remarque souvent aussi de fines fissures superficielles et de forts décollements de la pellicule de ciment (fig. 7/4).

3.2 Des appauvrissements locaux en ciment se produisent quand les coffrages ne sont pas jointifs et qu'ils laissent s'écouler le lait de ciment (fig. 7/3).

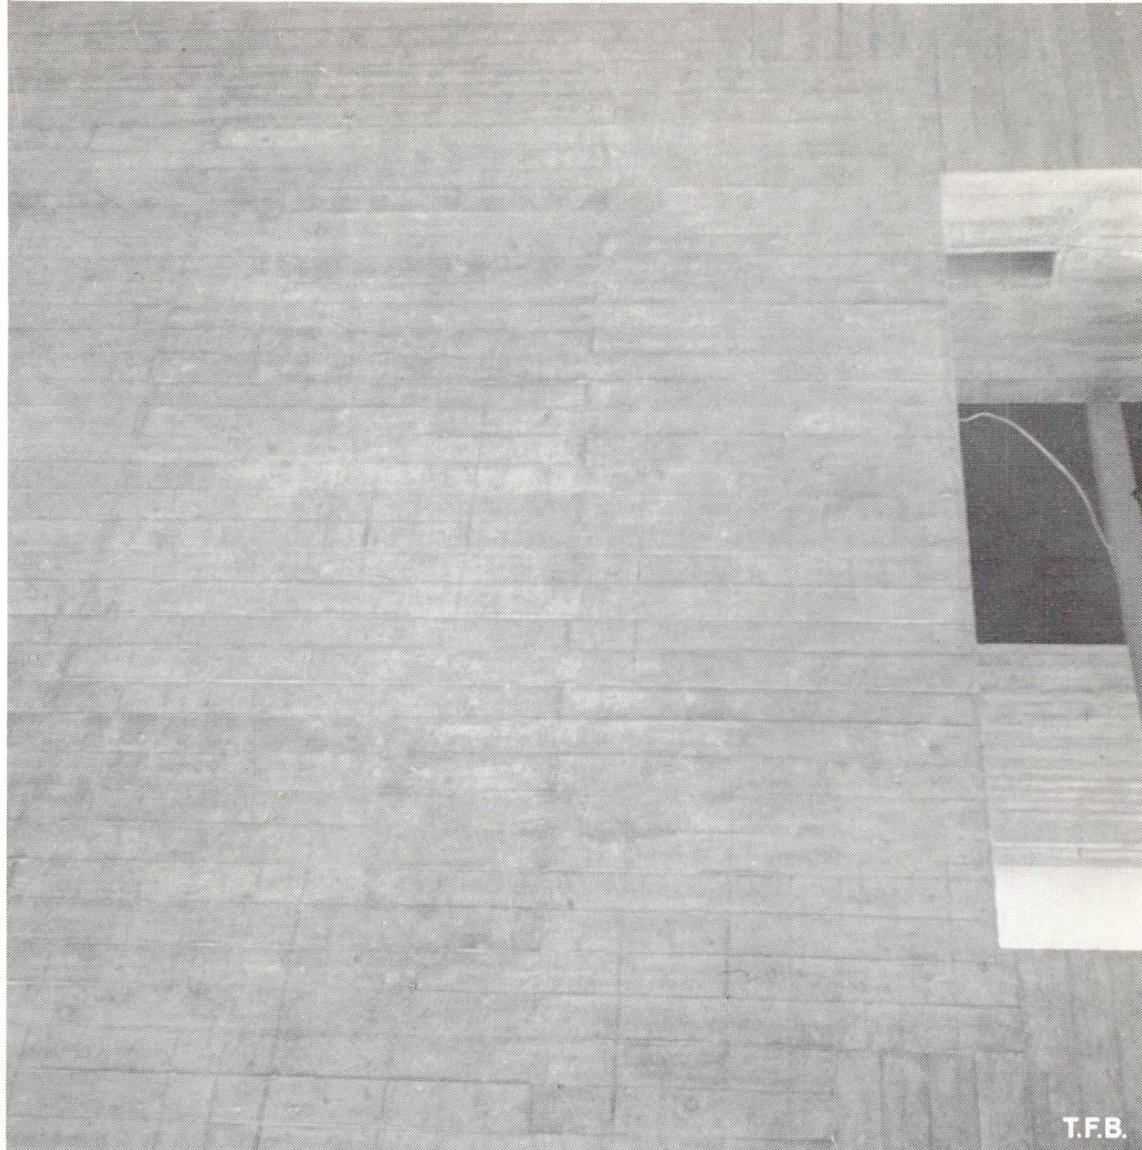
Fig. 8 Images de l'armature à travers le béton: a) en traits clairs dus à une augmentation, au moment de la vibration, de la teneur en eau du mortier qui seul a pu se glisser entre les fers et le coffrage; b) en traits foncés dus aux dépôts de rouille sur les coffrages et sous chaque barre de l'armature.

1.5 Les taches de rouille, notamment aux faces inférieures des dalles sont dues le plus souvent aux traces et dépôts de rouille laissés sur le coffrage par une armature rouillée (fig. 8).

2.3 Taches ou lignes claires dans la région des fers d'armature situés trop près de la surface; elles sont provoquées par une ségrégation du béton lors de la vibration et un enrichissement local en eau (fig. 8).
