BULLETIN DU CIMENT

OCTOBRE 1964

Murs de soutènement à parement en béton apparent

Conditions particulières au génie civil. Erreurs les plus fréquentes: Déla-vage – Nids de gravier – Variation de teinte.

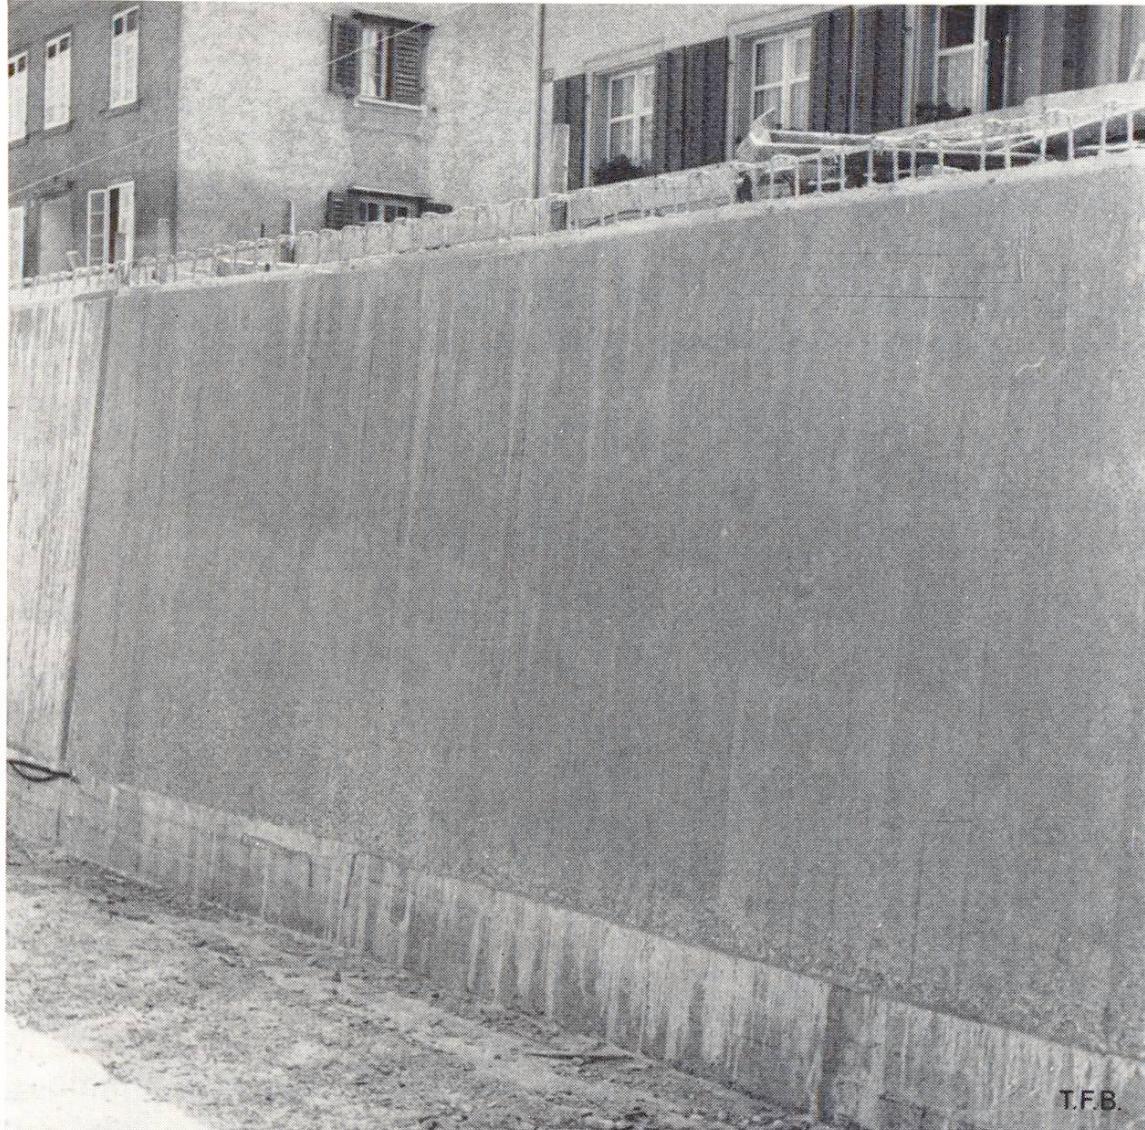
Fig. 1 Mur de soutènement ayant un fruit de 1:6. On remarque à sa base une zone amaigrie à cause du manque d'étanchéité du coffrage. Des nids de gravier sont visibles à mi-hauteur, à la limite des béton clairs et foncés.

- **Amaigrissement** du béton provoqué par délavage du ciment aux joints ouverts du coffrage, notamment au raccord de ce dernier avec la fondation (fig. 1).
 - **Nids de gravier** imputables à la ségrégation des éléments ou à un défaut de serrage du béton (fig. 3).
 - **Variations de la teinte** du béton (fig. 1 et 2).
- Il est difficile de réaliser l'étanchéité du coffrage à son raccordement avec la fondation car cette dernière n'est pas construite avec grande précision. Si le mur a du fruit, l'étanchéité est encore plus précaire car le coffrage n'a de contact avec la fondation que par une arrête au lieu d'y être appliqué sur toute une surface (fig. 3). Pour parer à ces défauts, on obtient de bons résultats en utilisant

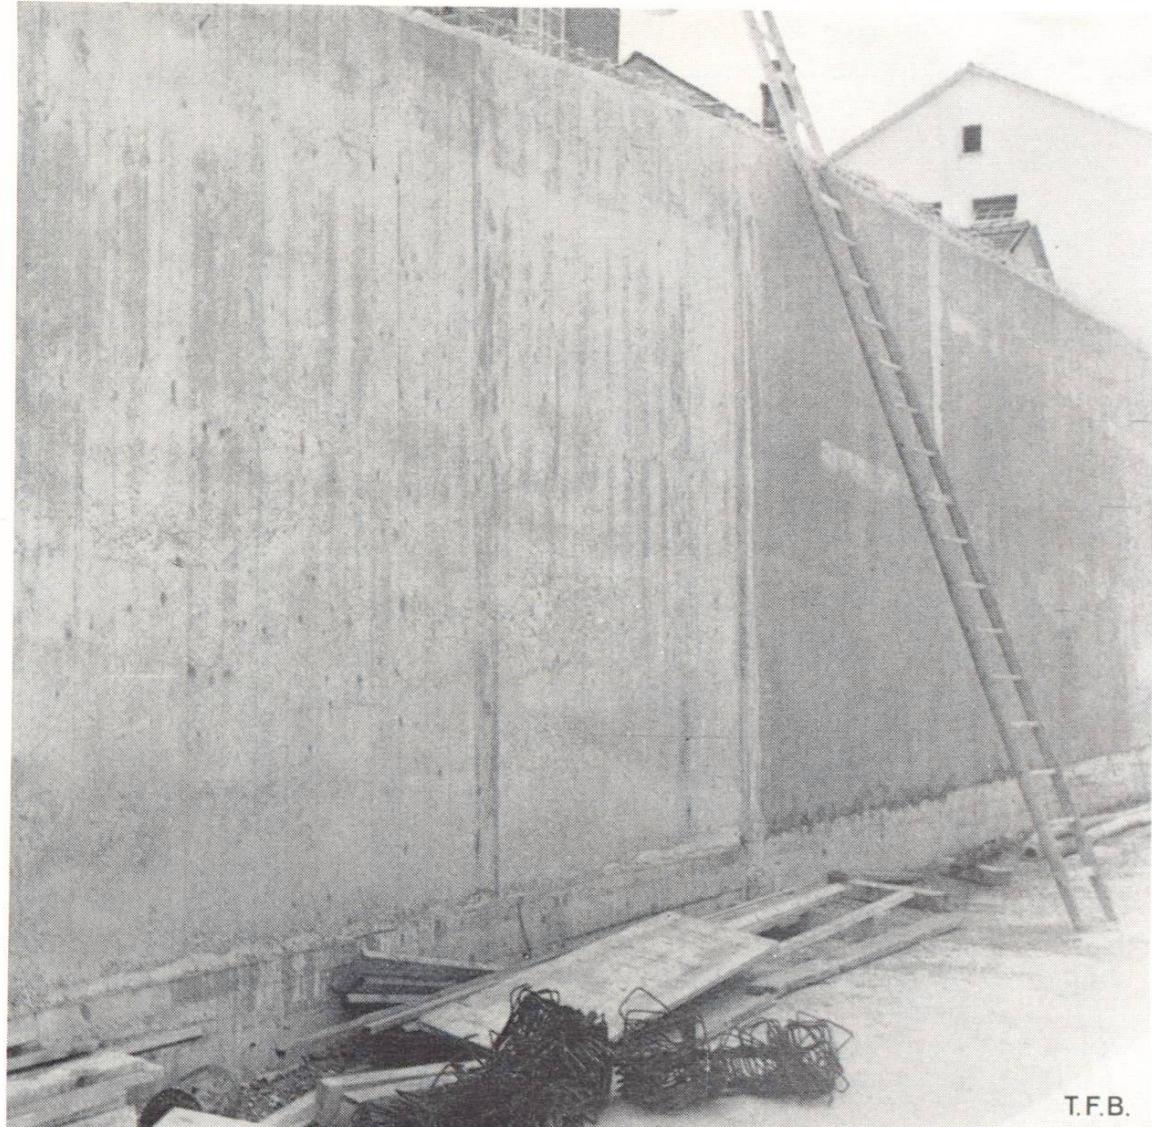
Fig. 2 Zones de la surface ayant des teintes légèrement différentes et limitées par des lignes verticales et horizontales. Il s'agit des variations du facteur eau/ciment des différents mélanges.

surface des grands murs de soutènement se marquent en zones horizontales. Elles sont imputables à des modifications de la composition du béton. Il suffit notamment de petites variations du facteur eau/ciment pour provoquer des différences appréciables de la teinte du béton (voir BC n° 21/1963, fig. 6).

Le fait que les quantités de béton sont plus grandes dans un mur de soutènement que dans un élément de bâtiment augmente la probabilité d'une telle variation de teinte. Pour la même surface apparente, la quantité de béton mise en place est plusieurs fois supérieure et elle a exigé de plus nombreuses livraisons de granulats. Or, c'est ce qui peut provoquer des variations du facteur eau/ciment. En effet l'humidité des granulats variant, celle du béton variera aussi si le conducteur de la bétonnière ne modifie pas la quantité d'eau qu'il ajoute.

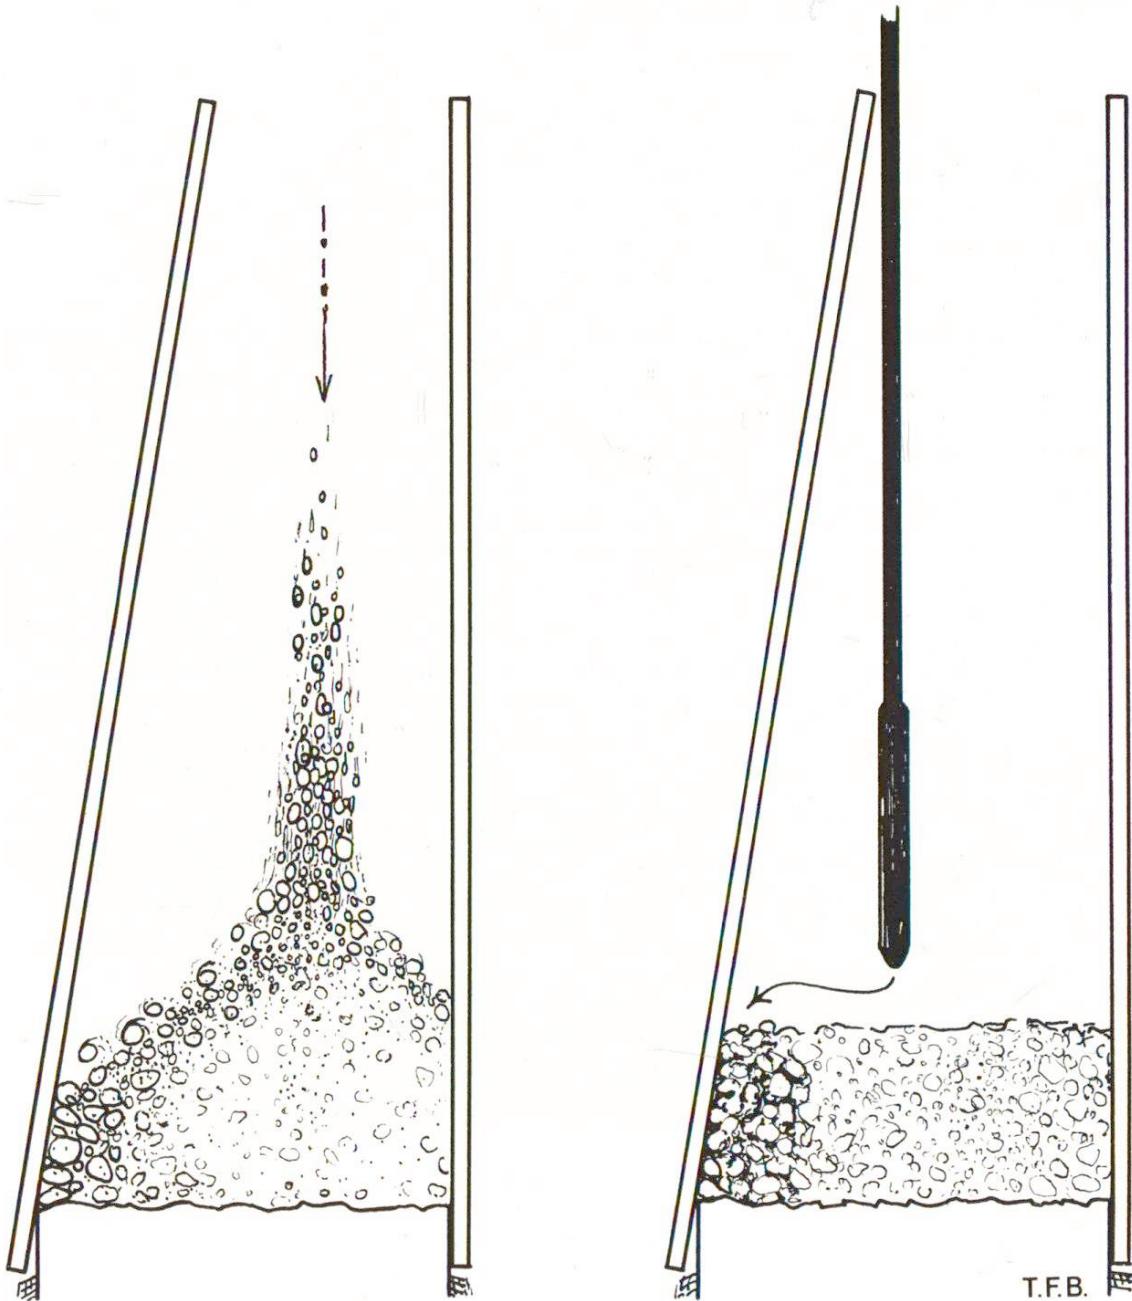
Fig. 3 Le fruit du parement rend encore plus difficile une mise en place correcte du béton:

- Etanchéité du raccord entre coffrage et fondation (en bas à gauche).
- Ségrégation accrue par le cône de chute (dessin de gauche).
- Le pervibrateur est difficile à plonger dans le béton du parement (dessin de droite).

On peut constater que les **nids de gravier** sont toujours plus fréquents dans la moitié inférieure des murs. Ceci n'a rien d'étonnant car c'est là que la hauteur de chute du béton est la plus grande ce qui facilite la ségrégation; c'est aussi là que le contrôle du travail est le plus difficile et que par conséquent le serrage du béton peut laisser à désirer. Le fruit du parement du mur aggrave encore les difficultés. La chute du béton produit un tas conique avec talus particulièrement allongé du côté du parement incliné. Il en résulte, de ce côté, une aggravation de la ségrégation par roulement des pierres le long du dit talus (fig. 3). De plus, il est à peine possible que, sans efforts spéciaux, un **vibrateur** suspendu du haut du mur puisse agir convenablement le long du parement incliné (fig. 3). Pour éviter la ségrégation, on fabriquera un béton de bonne composition granulométrique et de consistance faiblement plastique. Pour des hauteurs de chute supérieures à 2,5 m on utilisera des tubes plongeants avec entonnoir. Les vibrateurs internes seront confiés à des gens consciencieux qui s'efforceront, soit en les balaçant soit, à l'aide de lattes en bois de les plonger le long du parement incliné. Le mieux, naturellement, est que la vibration puisse être exécutée par un homme descendu à l'intérieur des coffrages.
