BULLETIN DU CIMENT

MAI 1965

Conseils pratiques pour la réalisation de béton apparent

Dispositions préalables, bétonnage, traitement ultérieur.

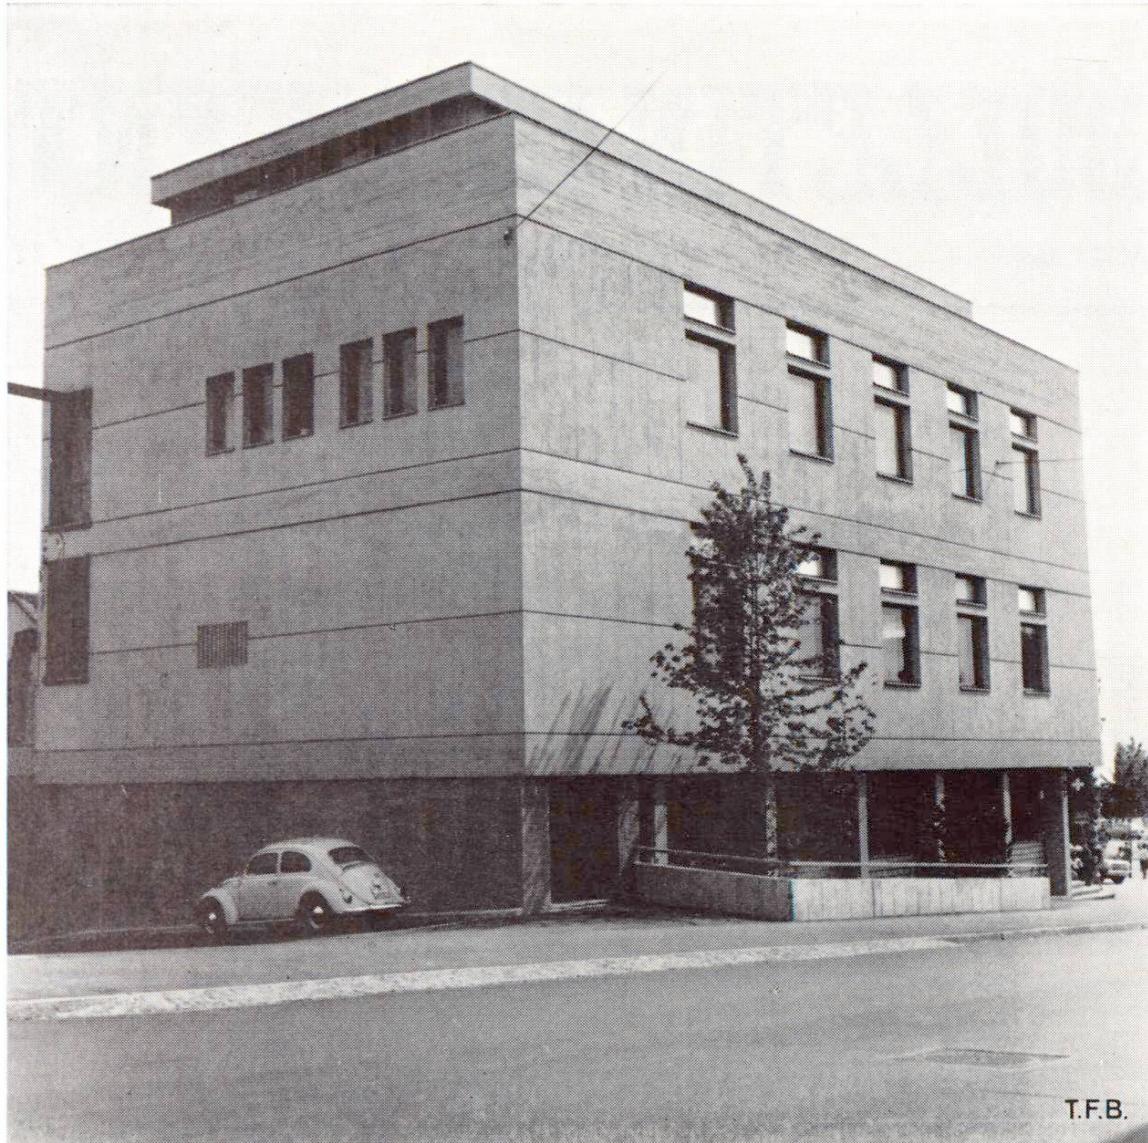
Fig. 10 Construction en béton apparent avec joints de travail fortement marqués.

Réponse: «Il s'agit ici avant tout des joints de travail. On ne peut éviter des interruptions dans le bétonnage, dues soit à des conditions de forme ou de dimension (p.ex. aux raccords entre parois et planchers, ou au milieu de parois très hautes), soit aux possibilités de production journalière de béton par l'installation disponible. La figure 10 montre comment architecte et entrepreneur peuvent et doivent collaborer et comment les exigences pratiques et esthétiques peuvent être conciliées. Aux niveaux inférieur et supérieur des planchers, on a prévu des joints de reprise dans la

façade. Il y en a également au milieu de la paroi de 4 m de haut. L'architecte a profité de ces joints pour animer la façade. La figure 11 montre comment ces joints sont exécutés. La première étape de bétonnage est arrêtée au milieu de l'épaisseur de la latte, ce qui permet de réaliser une arête bien franche. Pour la reprise de la deuxième étape il est parfois indiqué de poser un mélange un peu plus riche en sable ($\frac{1}{2}$ mélange normal + $\frac{1}{2}$ sable) afin d'éviter la formation de nids de gravier. Si la reprise de bétonnage correspond à une reprise des coffrages, il faut placer la liste de bois deux fois, une sur le coffrage inférieur l'autre sur le supérieur. (Fig. 12).

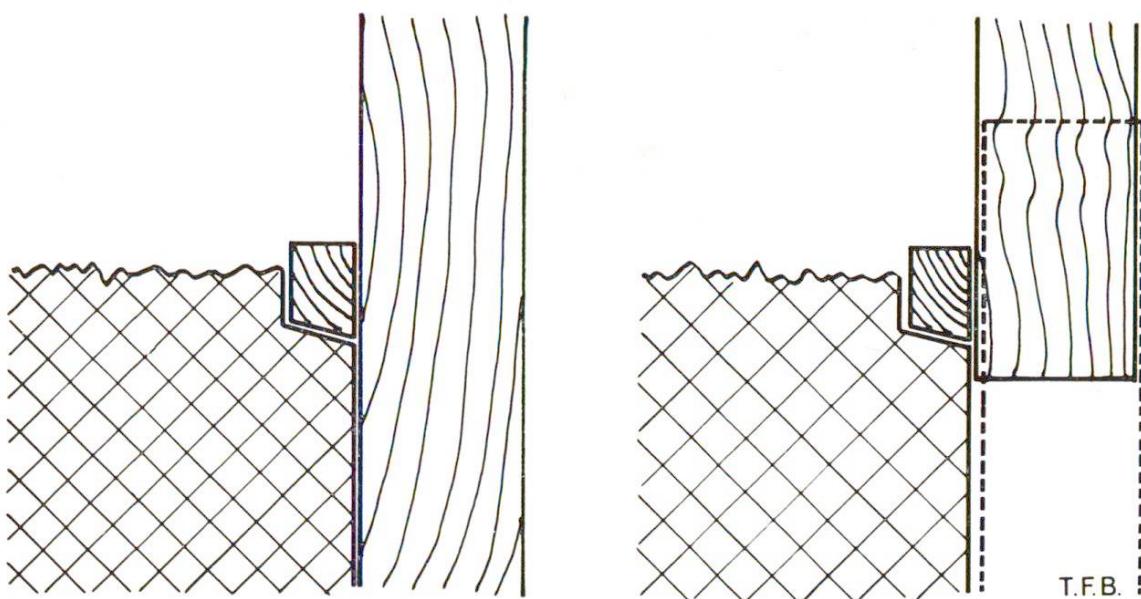
Fig. 11 Manière de réaliser des joints de travail rectilignes et bien marqués.

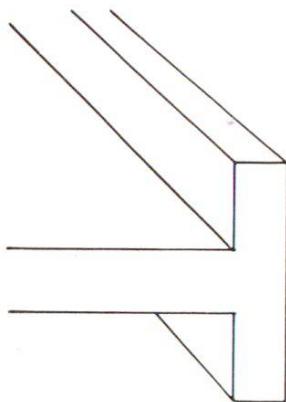
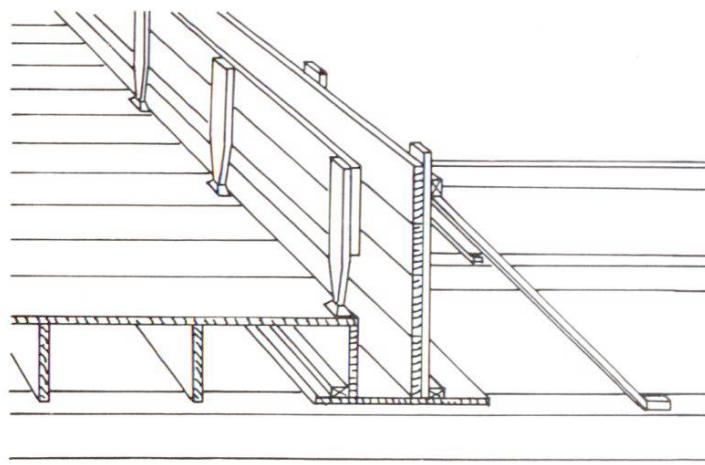
Fig. 13 Coffrage d'un bandeau qui doit être bétonné en même temps que la dalle qu'il limite.

Les bandeaux et parapets placés aux bords des dalles doivent être bétonnés en même temps que ces dernières (Fig. 13). Le coffrage intérieur peut alors être appuyé sur celui de la dalle par des lattes taillées en pointes pour que leur enlèvement ultérieur soit plus facile; en plaçant des cales de béton à l'extrémité de ces lattes, on supprime les trous qui seraient visibles à la face inférieure de la dalle (Fig. 14).

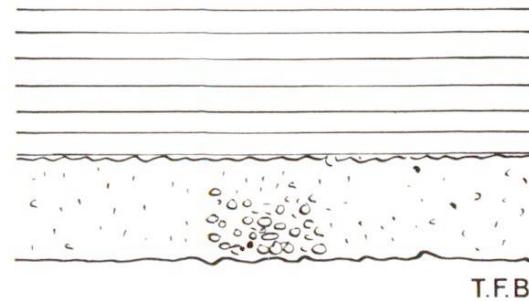
Fig. 15 Formation de nids de gravier imputable à une mauvaise mise en place du béton.

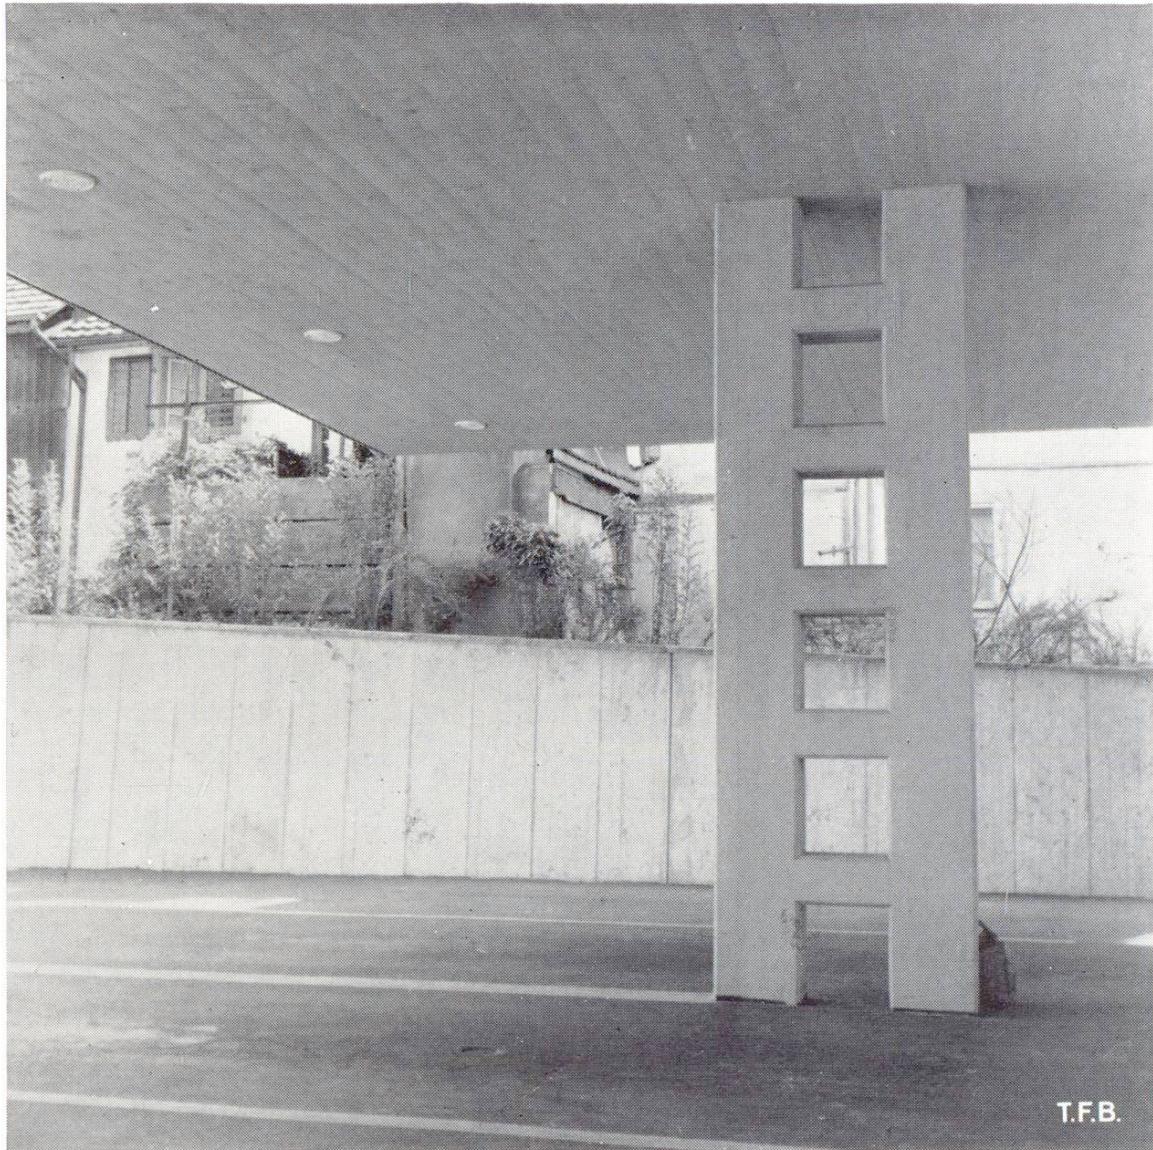
Fig. 16 De tels piliers composés, en béton apparent, exigent un coffrage spécialement bien étudié et une mise en place du béton particulièrement soignée.
