# BULLETIN DU CIMENT

## Cloisons en béton dans locaux d'exposition pour aménagement intérieur

Descriptif de l'exécution, reportage photographique.

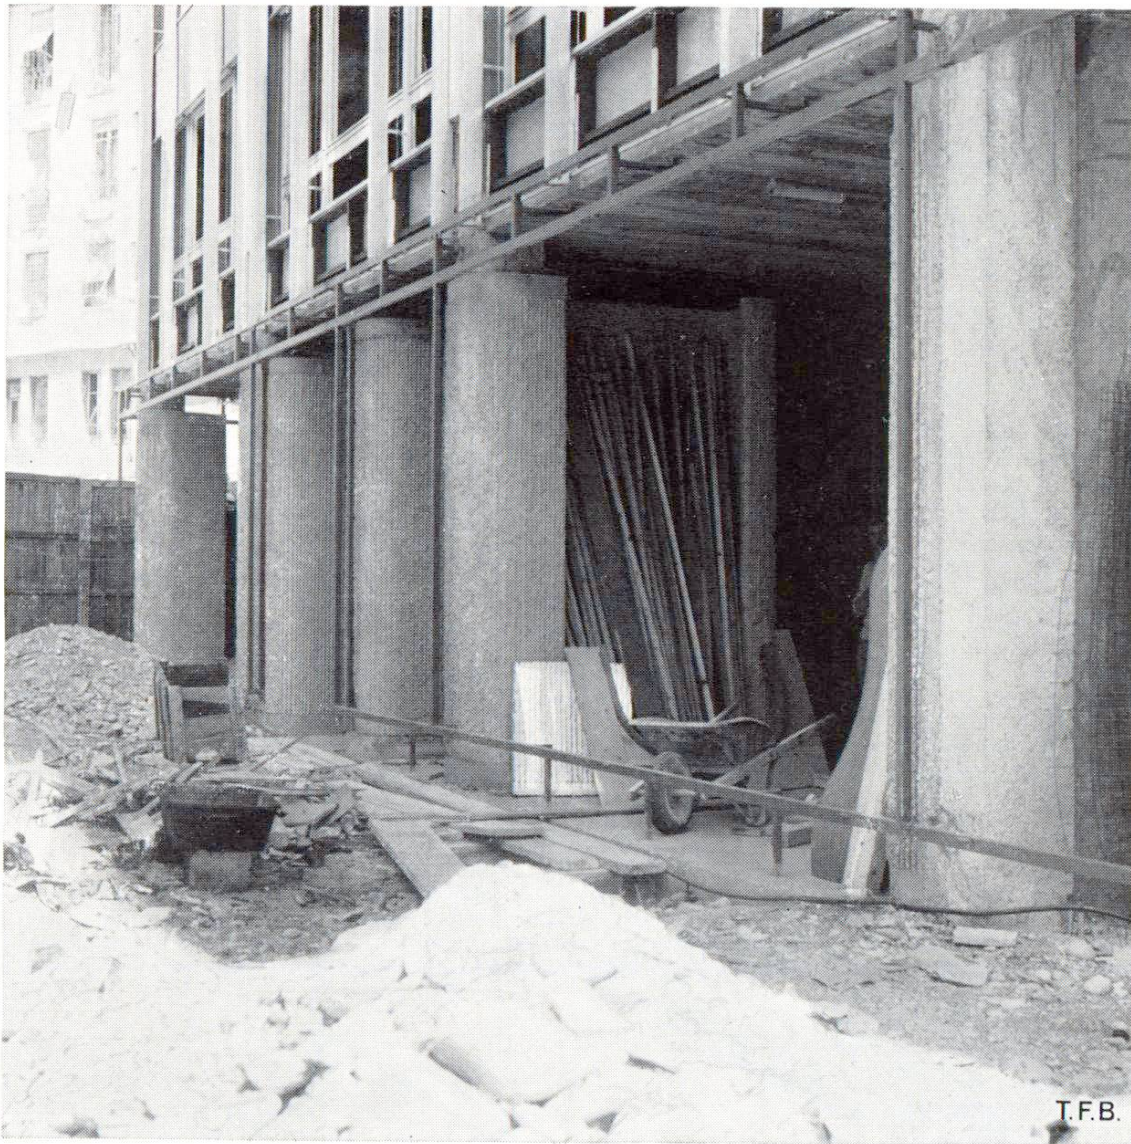
4 Une façade en état de gros-œuvre

On renonce à l'utilisation du vibreur pour éviter le danger de déformation du coffrage. Le contremaître assure à coups de massette la compacité du béton. Des arrêts de travail – même d'un quart-d'heure – sont visibles sur les parois. Les équipes d'ouvriers se relayent donc pendant les repas.

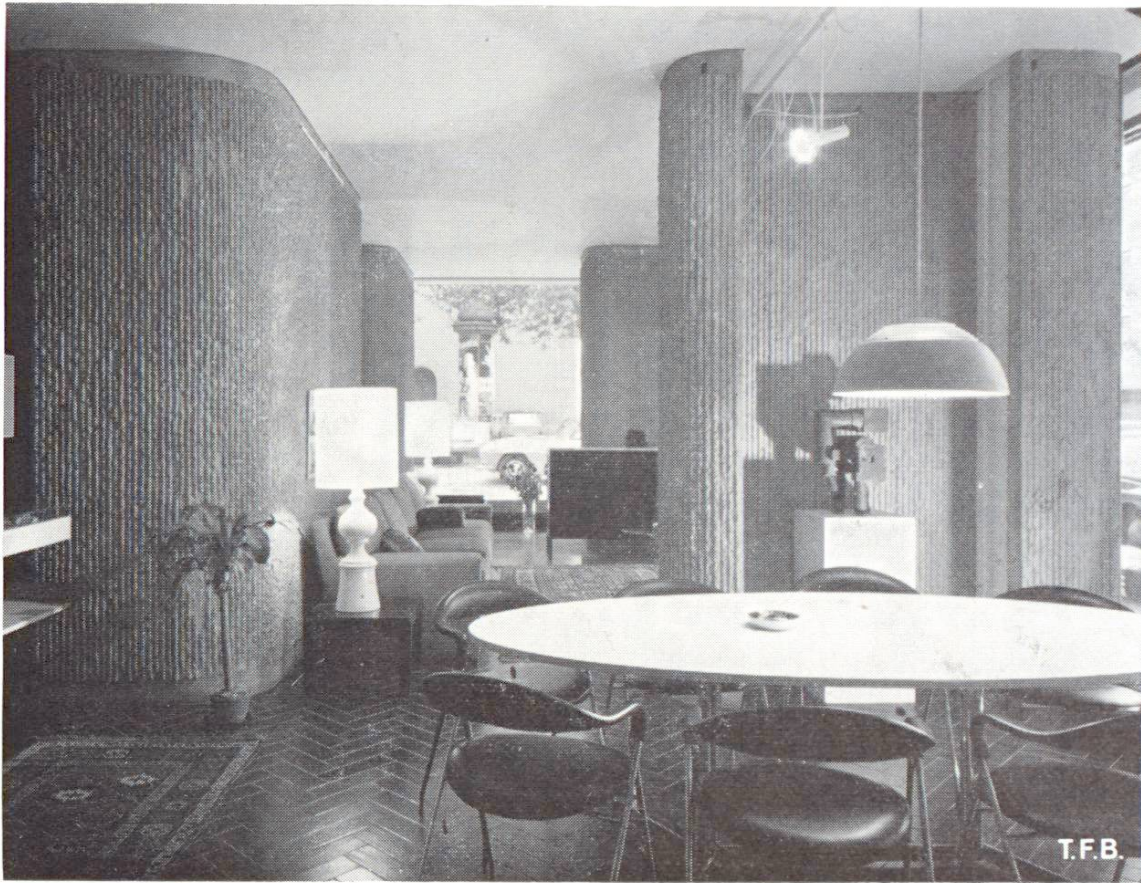
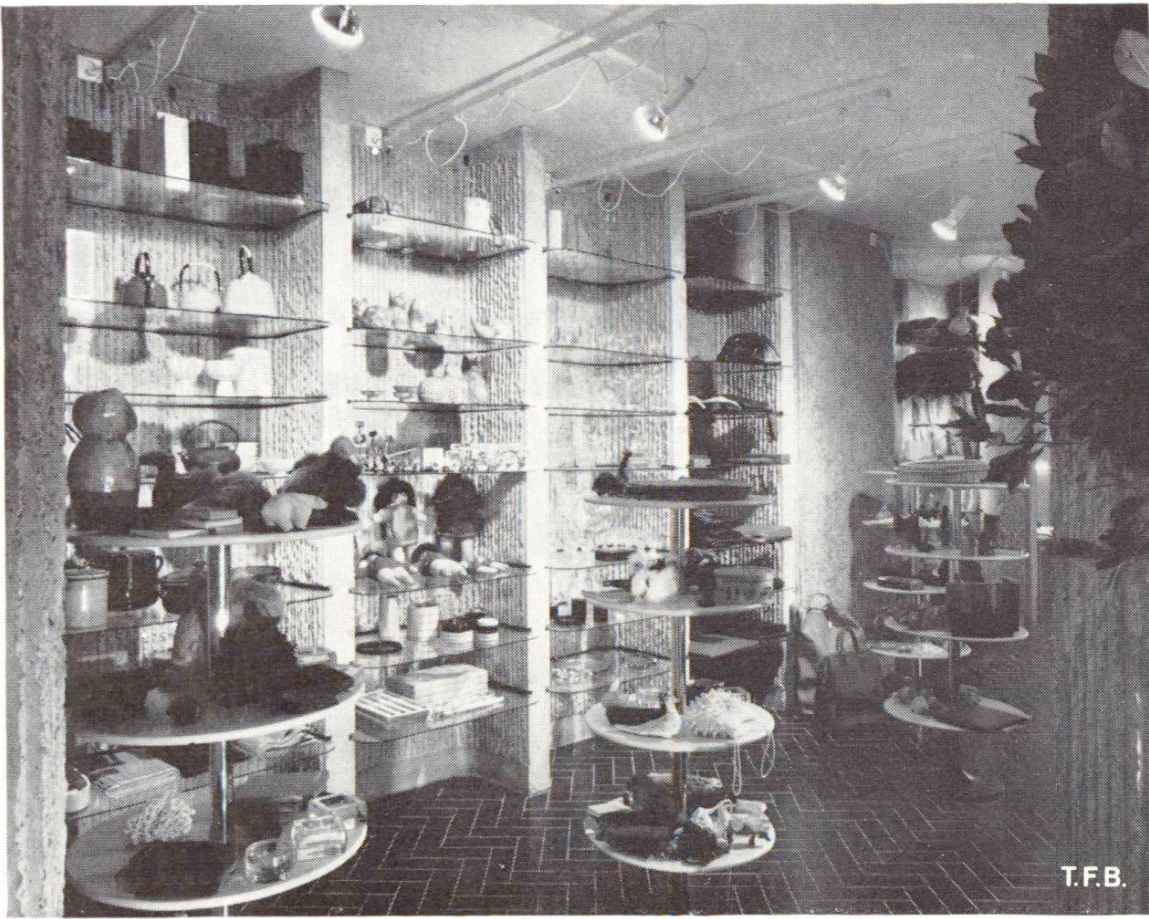
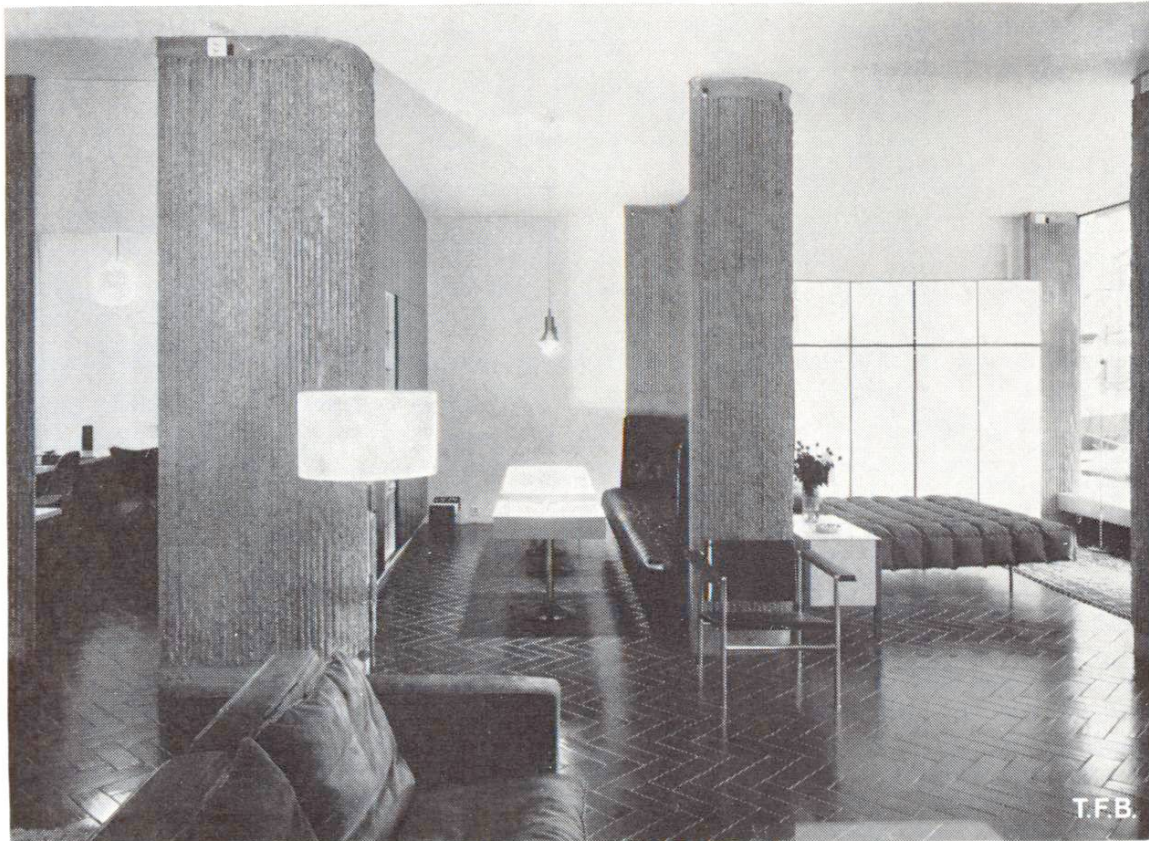
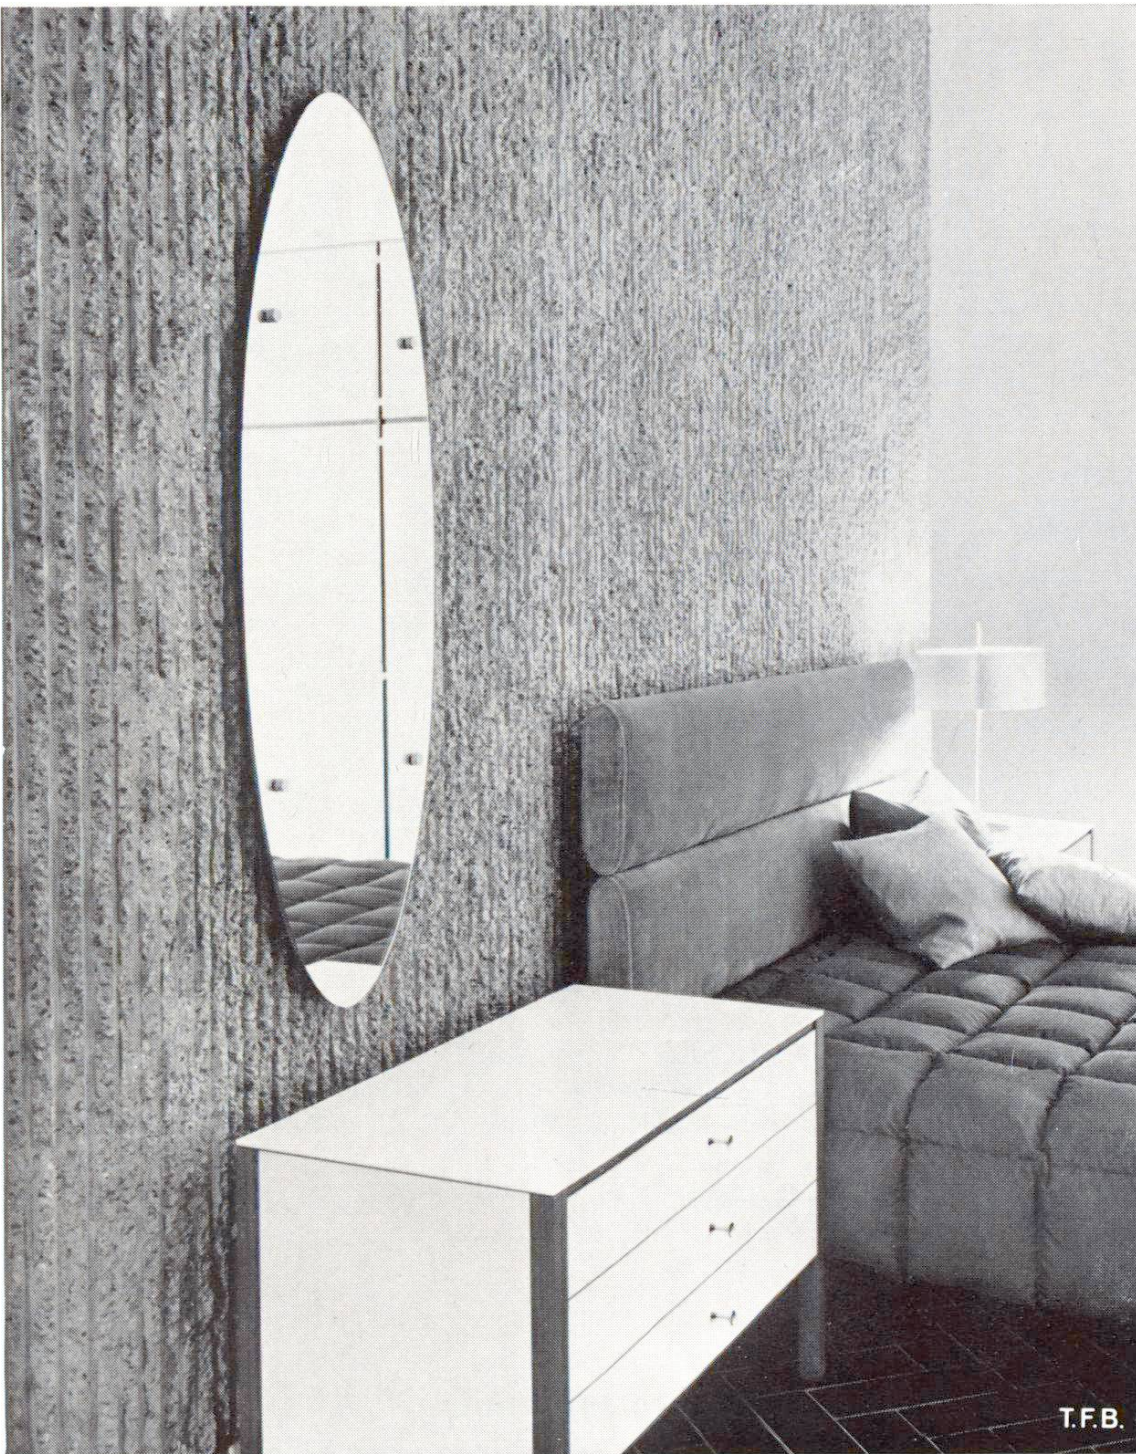
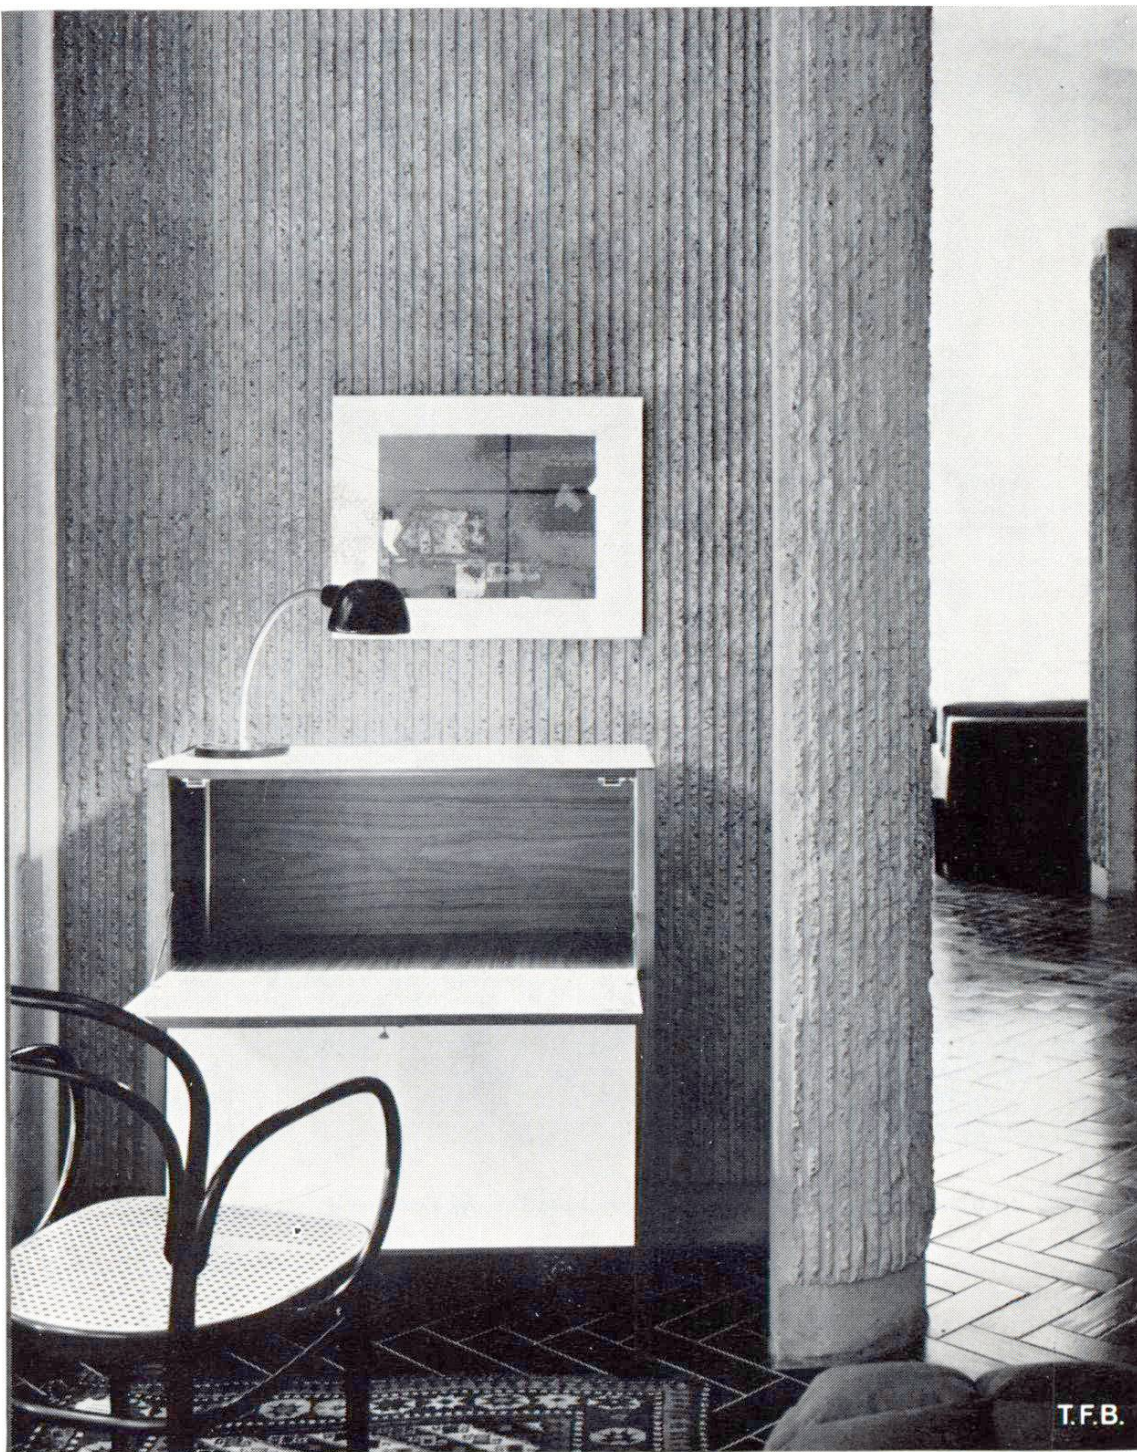
5

5-10 vues des locaux d'exposition achevés

Une fois le béton parfaitement durci, les arêtes des nervures sont cassées au marteau. Un seul maçon exécute ce travail, de façon à

avoir la même « main » sur tous les éléments. Comme finition, une couche de peinture incolore Polyton-Glacié est appliquée sur les parois.
