BULLETIN DU CIMENT

JUIN 1965

Cloisons en béton dans locaux d'exposition pour aménagement intérieur

Descriptif de l'exécution, reportage photographique.

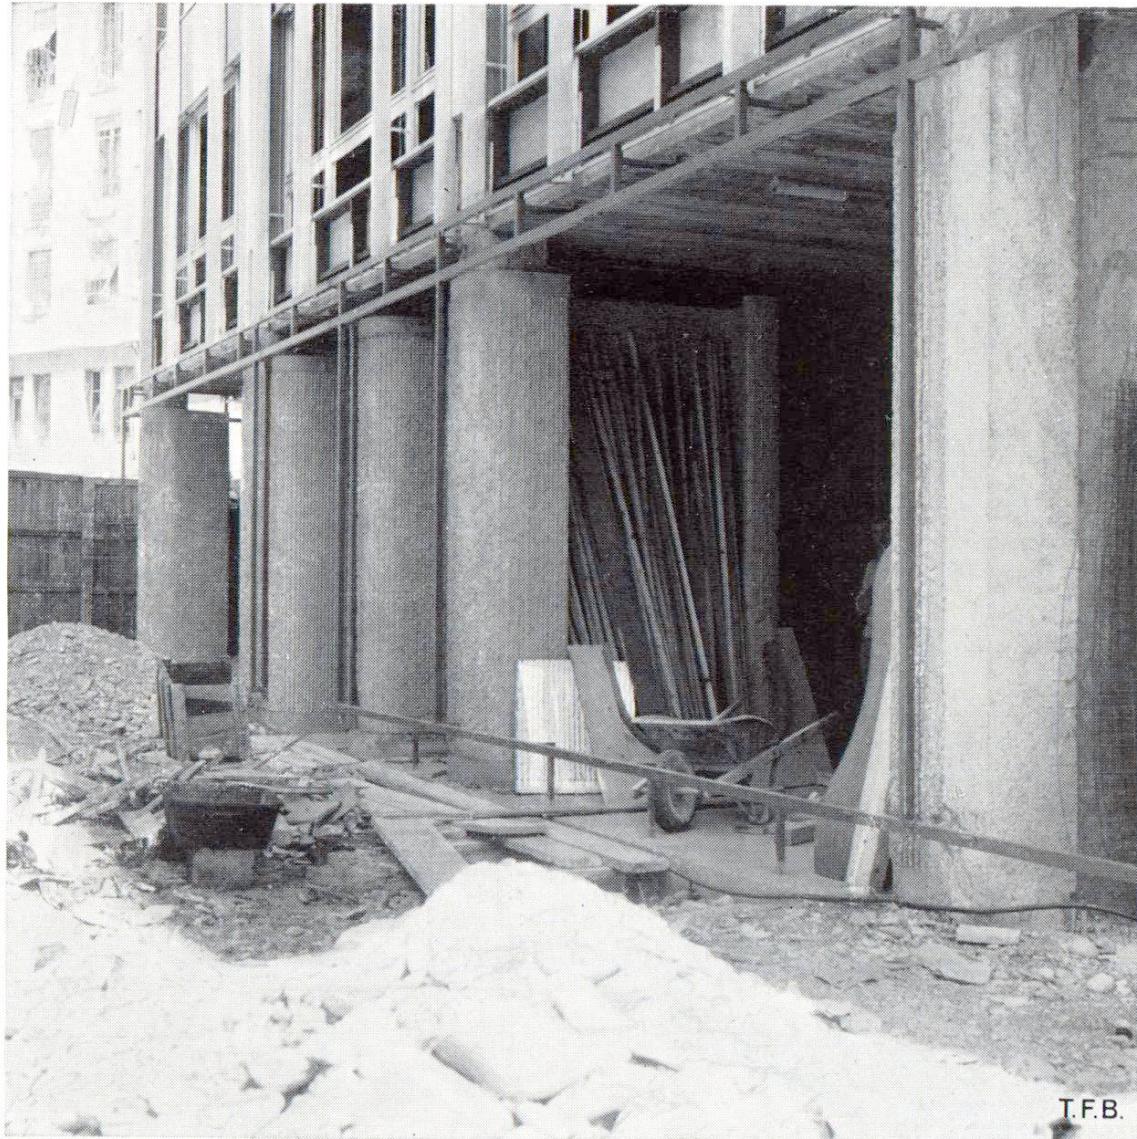
4 Une façade en état de gros-œuvre

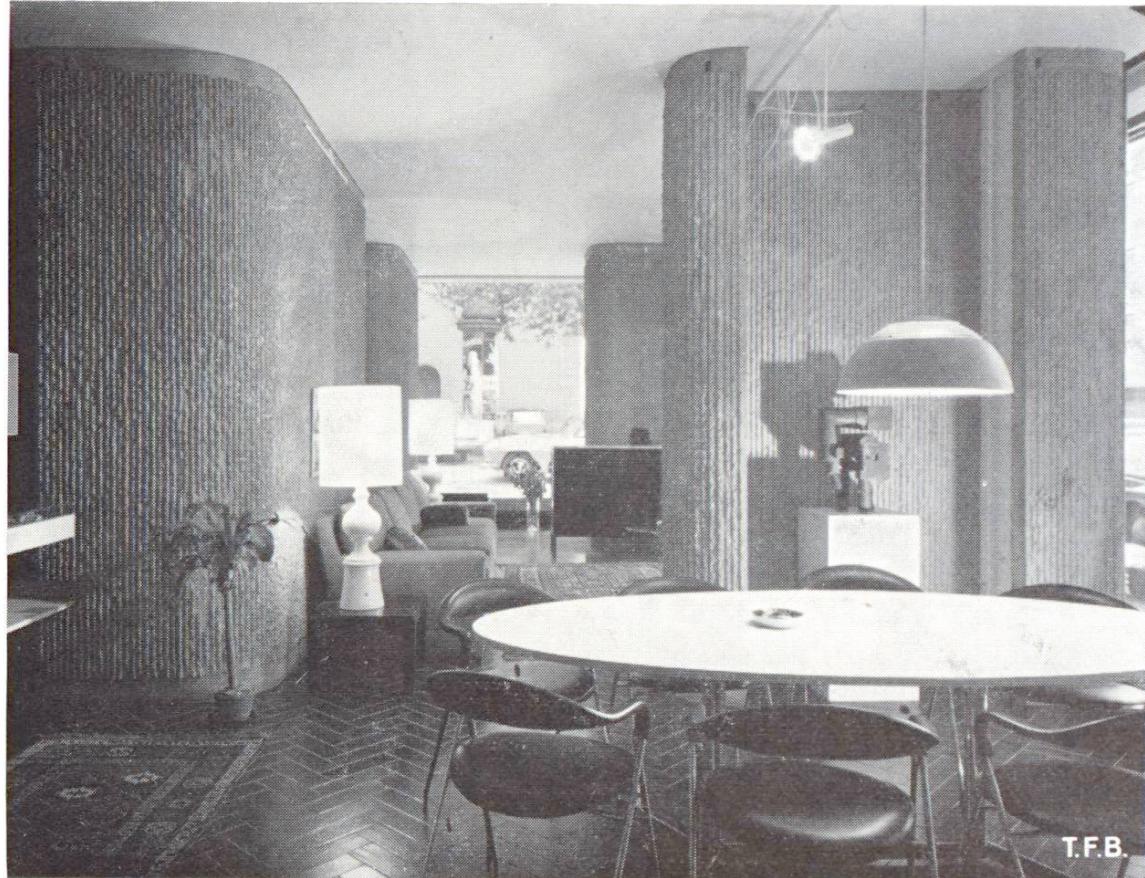
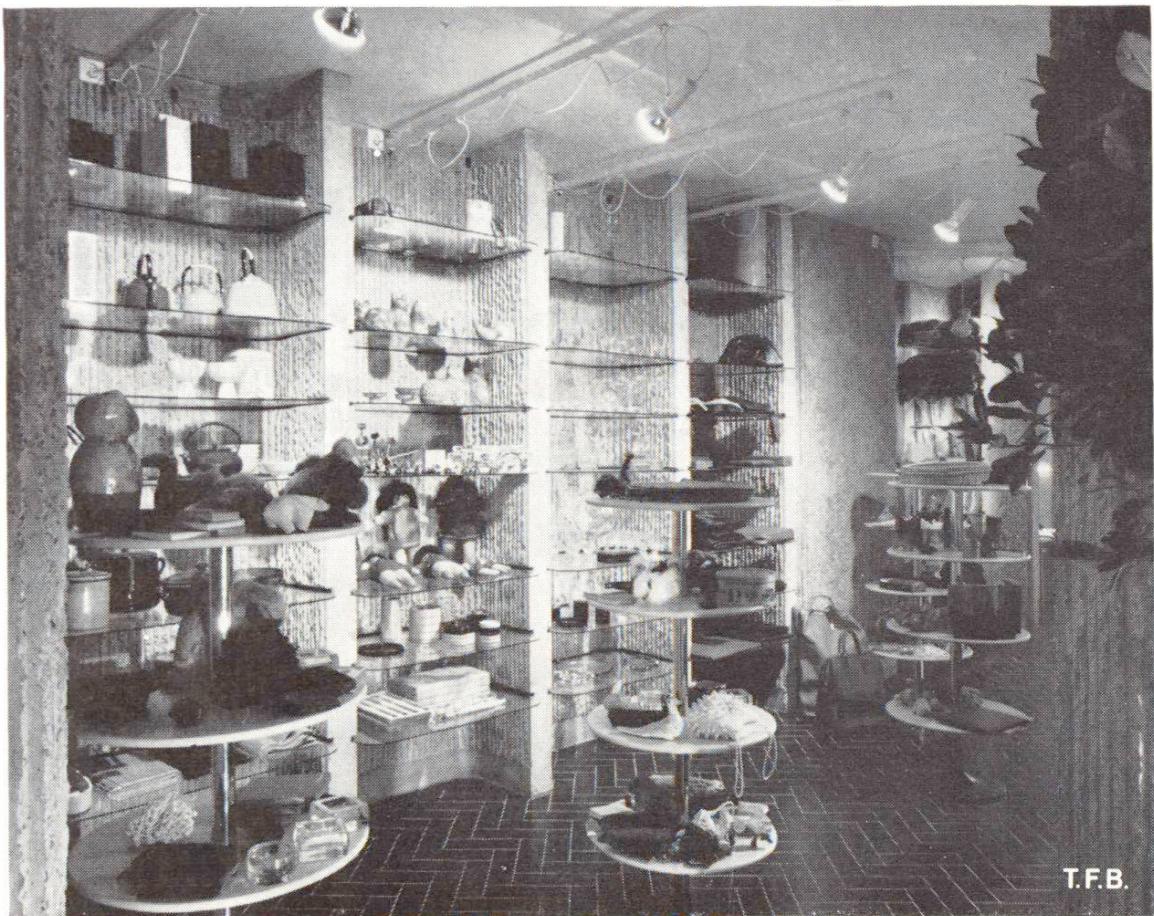
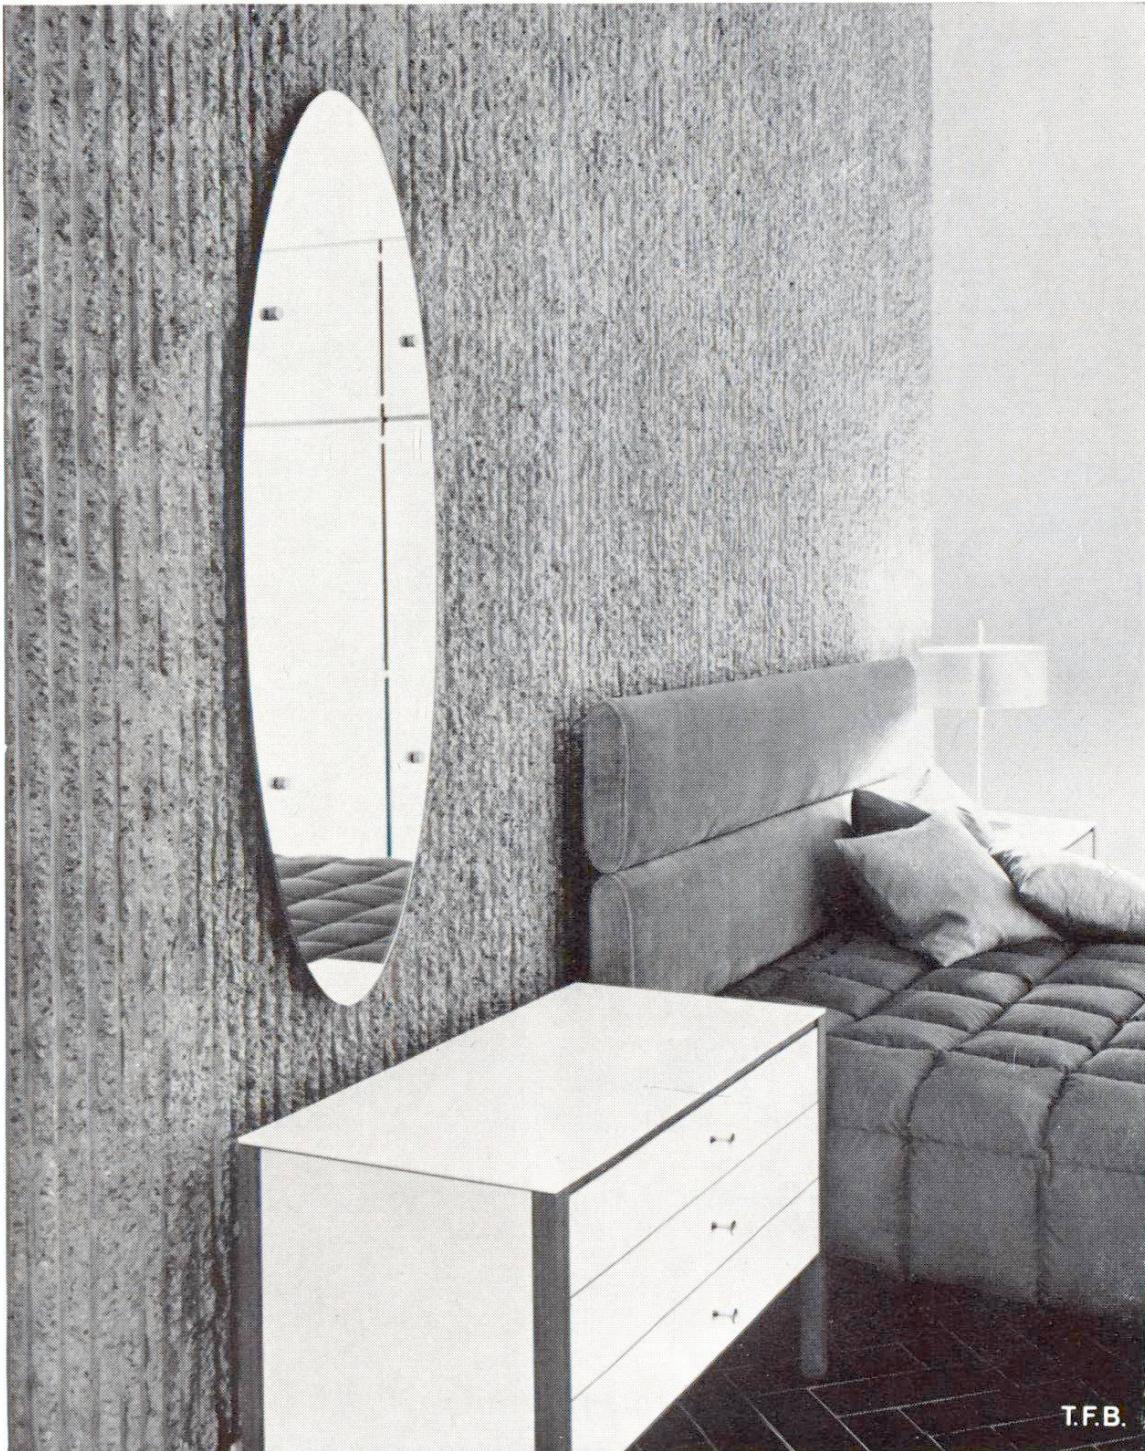
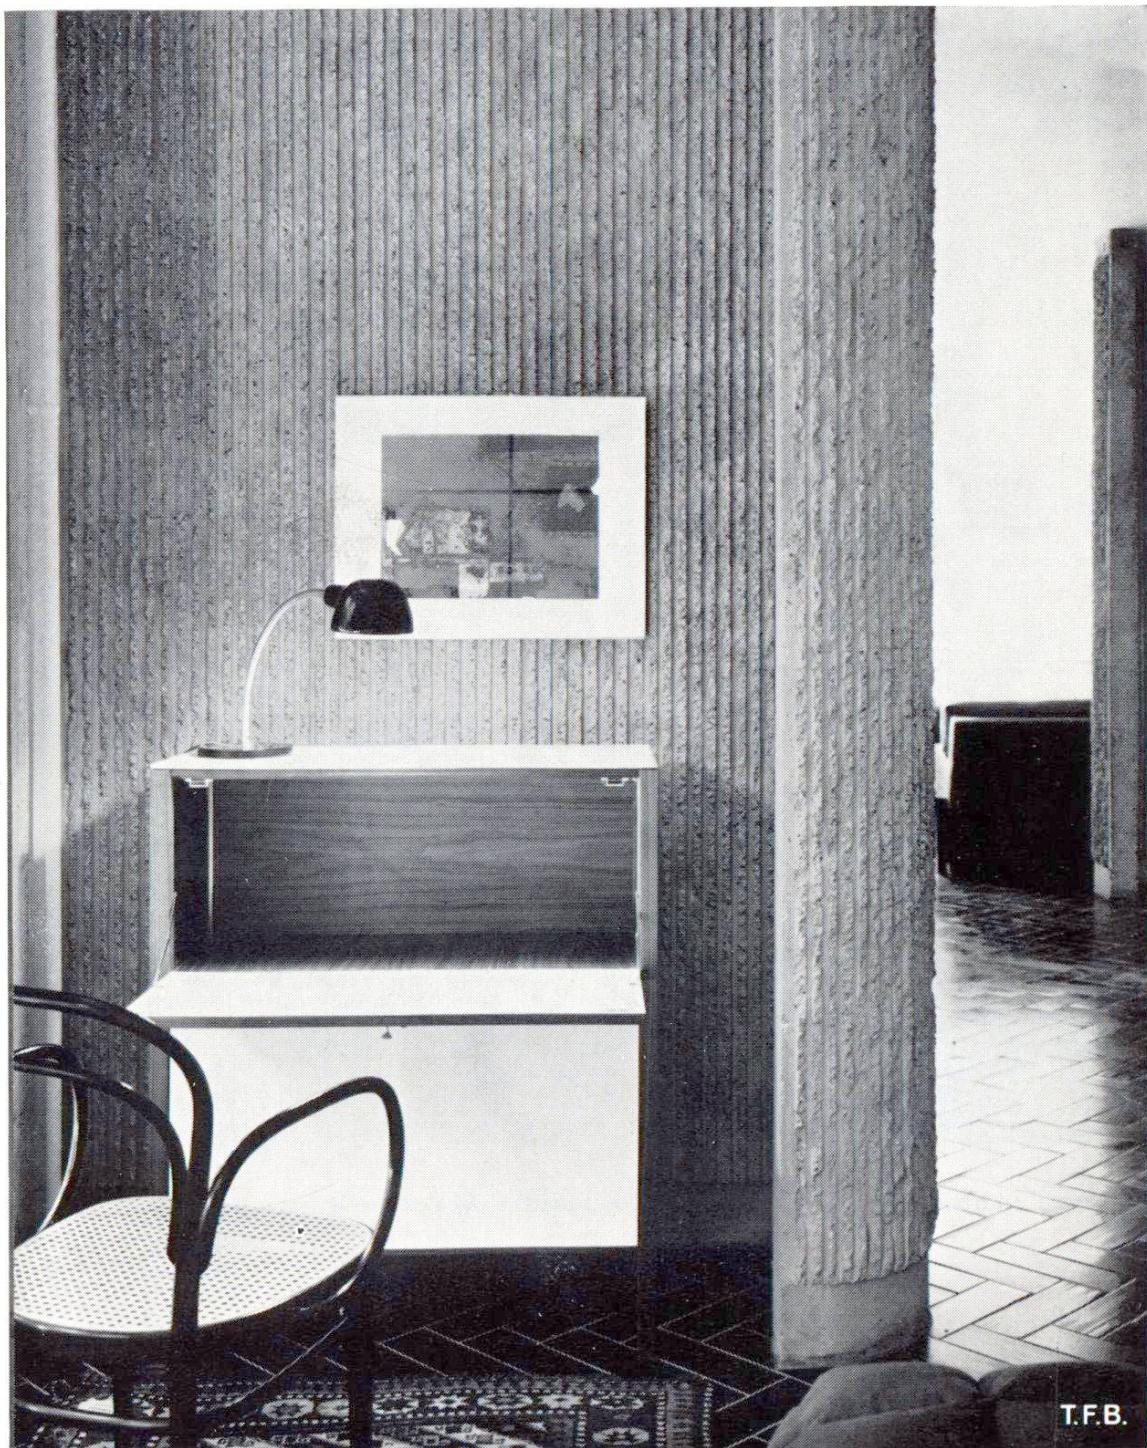
5-10 vues des locaux d'exposition achevés

Une fois le béton parfaitement durci, les arêtes des nervures sont cassées au marteau. Un seul maçon exécute ce travail, de façon à

avoir la même «main» sur tous les éléments. Comme finition, une couche de peinture incolore Polyton-Glacis est appliquée sur les parois.
