BULLETIN DU CIMENT

NOVEMBRE 1967

Les joints de reprise

Genres de joints de reprise. Distinction d'après le degré de durcissement du béton déjà en place. Exigences, influences, règles d'exécution.

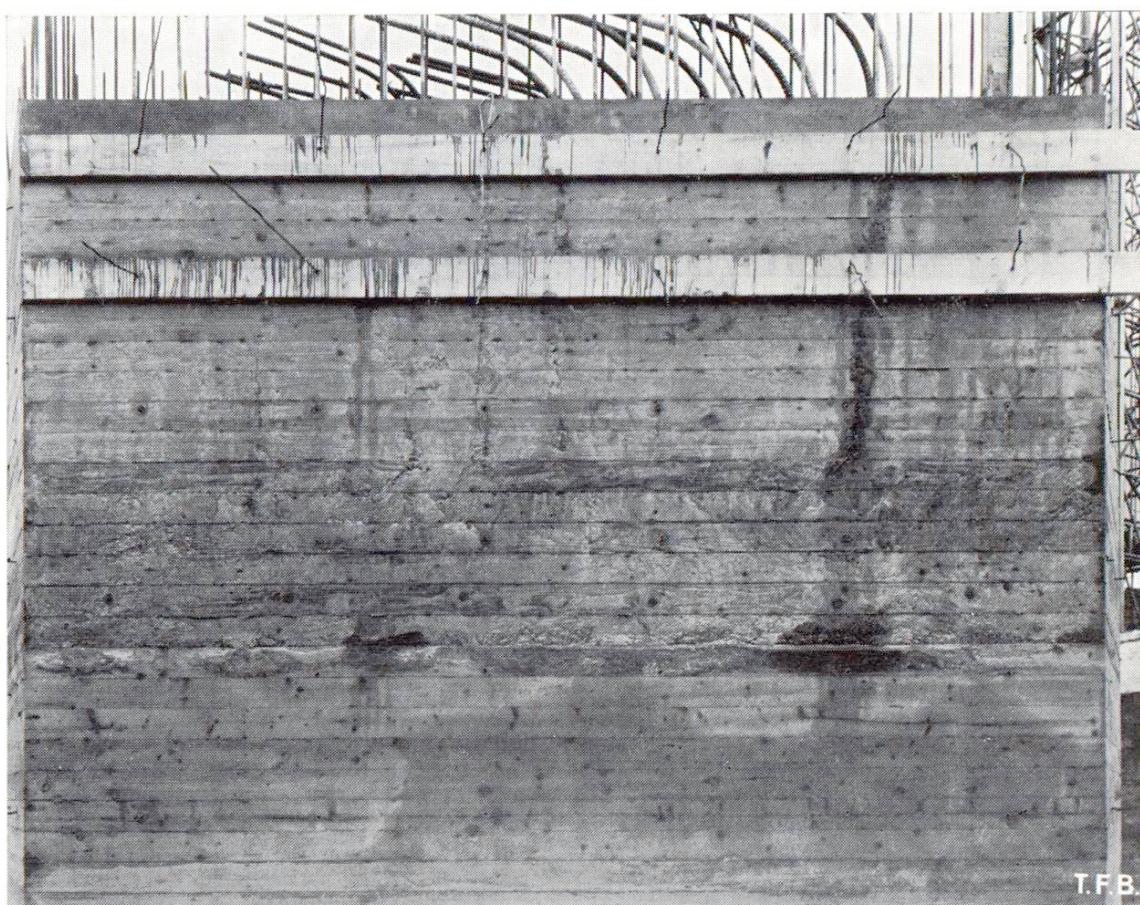
Fig. 2 Une paroi de béton apparent construite en béton coulé. Dans la moitié inférieure un joint de reprise du type 3 avec couche supérieure mal serrée. Au milieu de la hauteur, un joint type 1 avec traces bien visibles de ségrégation de l'eau (traînées verticales avec diverses teintes de gris). Surfaces presque noires dues à la pénétration d'eau de pluie dans un béton très poreux.
