BULLETIN DU CIMENT

NOVEMBRE 1968

Fissures de retrait se formant avant la fin de prise

Le retrait du béton frais causé par l'évaporation d'eau. Fissures dues à ce retrait. Période critique de la déformabilité minimale.

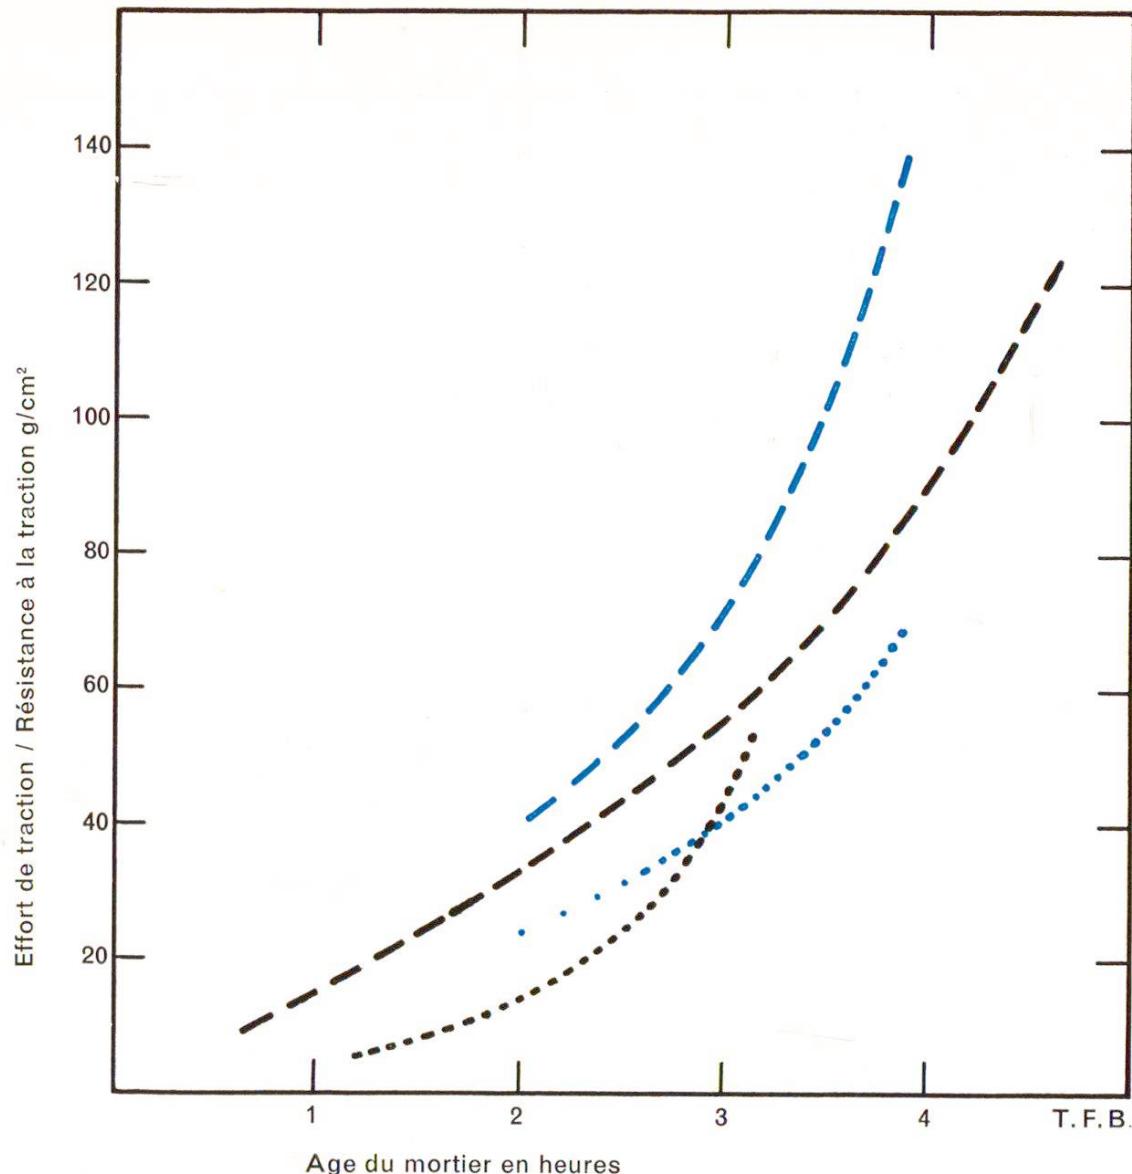
Fig. 1 Développement de la résistance à la traction (bleu) et de l'effort de traction dû au retrait avant prise (noir) dans un mortier peu plastique et dans un mortier très plastique (selon Ravina et Shalon).

Traitillé = mortier peu plastique

Pointillé = mortier très plastique

Mortier 0-5 mm, 365 kg de ciment/m³, facteur $\frac{e}{c}$ 0.75 et 0.90.

Toutefois, le risque de fissuration est lié à la résistance à la traction. La figure 1 montre le développement des efforts de traction et des résistances à la traction dans deux plaques de mortier, au cours des premières heures. Dans l'une des plaques dont le mortier était peu plastique, l'effort de traction resta toujours inférieur à la résistance à la traction qui augmentait plus rapidement, et il ne s'est pas produit de fissures. Dans l'autre plaque constituée de mortier très plastique, l'effort de traction atteignit la résistance à la traction après 3 heures et provoqua des fissures.

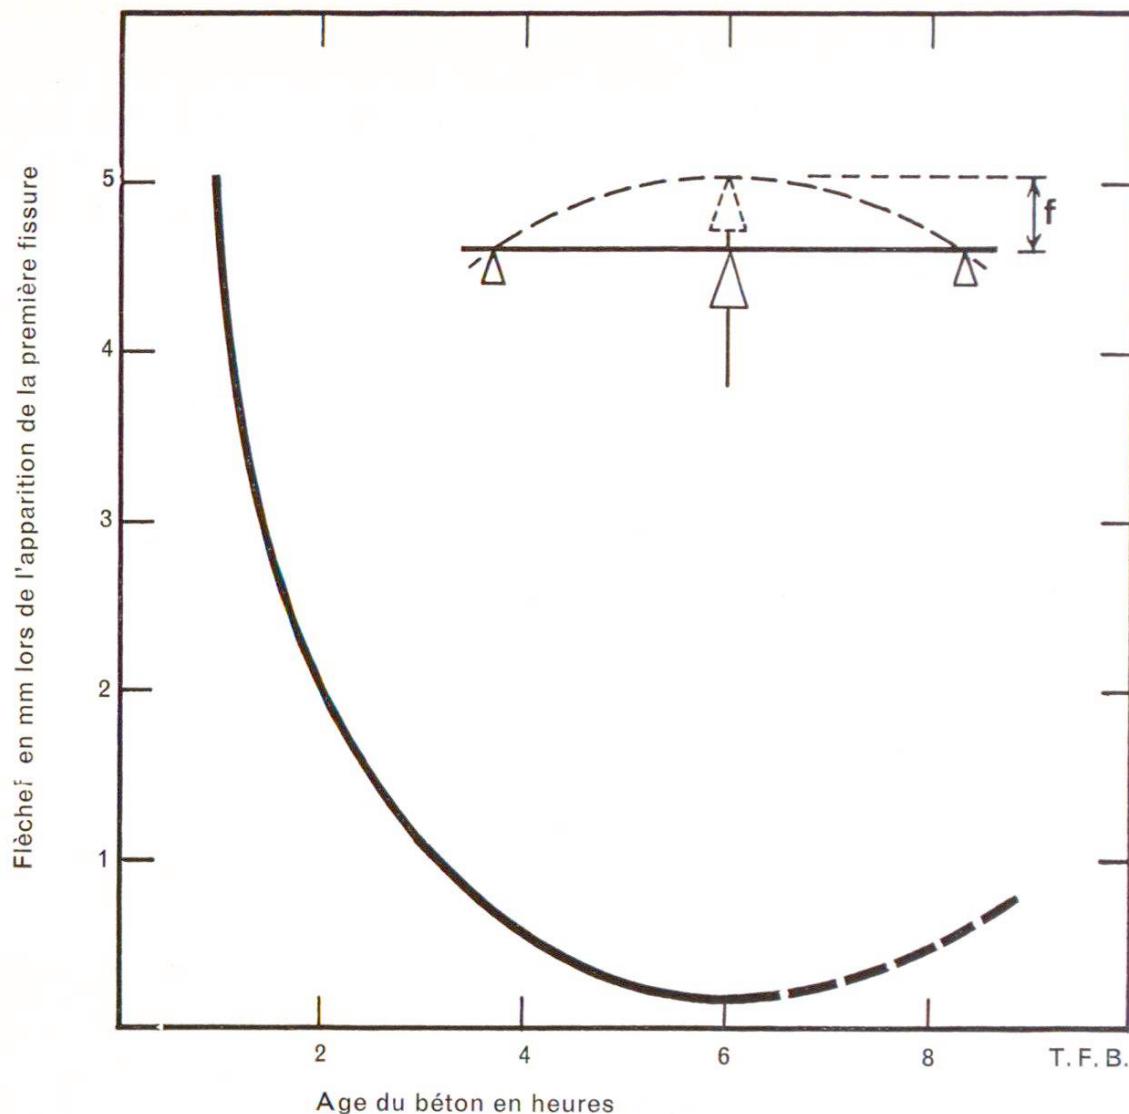
Fig. 2 Relation entre l'âge d'un béton en heures et sa déformation avant rupture (selon Wierig).

Béton 0-30 mm, 270 kg de ciment/m³, facteur $\frac{e}{c}$ 0.66.

Un essai intéressant de **H.-J. Wierig** lui a permis de mettre en évidence les effets conjugués du tassement plastique, du durcissement, de la déformabilité et de la fissuration. Des plaques de béton de $150 \times 50 \times 12$ cm étaient fléchies au cours de leurs premières heures, par une force agissant de bas en haut et on mesurait la flèche au moment de l'apparition de la première fissure (voir fig. 2). On constate que la déformation avant rupture diminue quand l'âge du béton augmente, car la masse se consolide progressivement mais n'offre encore qu'une résistance insuffisante à la traction. C'est 6 heures environ après le gâchage que la déformation est minimale. Au moment où théoriquement le béton passe à l'état solide, il offre une résistance à la compression d'environ 2 kg/cm^2 et une résistance à la traction d'environ 200 g/cm^2 . Tout béton en cours de développement passe par cette période critique de déformabilité minimale au cours de laquelle il peut se fissurer sous l'effet du retrait avant la prise, mais aussi sous l'effet des ébranlements ou des tassements.

A température normale cette période critique se trouve entre 2 et 8 heures d'âge du béton; à température plus basse (5°) elle est entre

8 et 16 h. Pour le béton mis en place et serré avec retard (p.ex. béton transporté), la période critique s'élargit et si le séchage est lent, la déformation minimale est encore plus réduite.

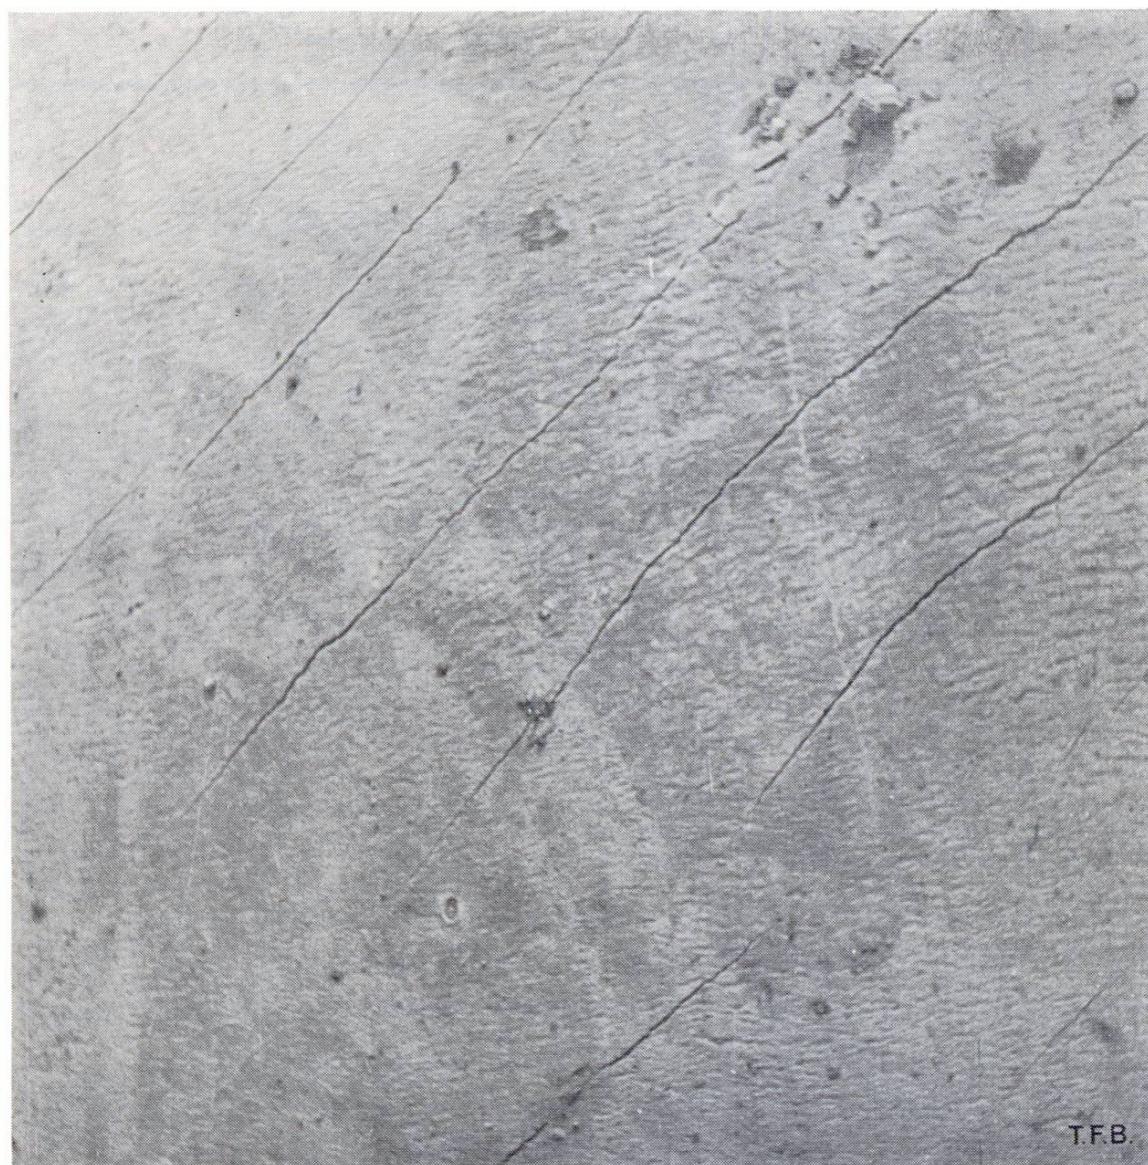
Fig. 3 Fissures de retrait avant la fin de prise dans le revêtement d'une cour. Béton BN 350 de consistance très liquide mis en place par temps froid et sec.

5 que nous avons constaté des fissures dues au retrait avant la fin de prise. En outre, nous avons observé dans quelques cas limite qu'une différence de température dans la section du béton avait déclenché la fissuration. Pendant la période critique il se produit un échauffement de la masse du béton frais sous l'effet des pre-

6 mières réactions chimiques du ciment. Au même moment la surface est refroidie par l'évaporation d'eau dont elle est le siège. Les tensions engendrées par ces différences de température agissent dans le même sens que celles qui résultent du retrait avant prise. Une température ambiante basse accentue encore cet effet.

En résumé, le danger de fissuration par retrait avant la fin de prise est maximum pour les bétons très plastiques (p.ex. béton pompé), pour les couches épaisses, par les temps frais et secs avec vent.
