BULLETIN DU CIMENT

NOVEMBRE 1969

Une surface de béton structurée

La surface du béton apparent, moyen d'expression architectonique. Empreintes ornementales dans une surface de béton. Nouvelles méthodes pour réaliser rationnellement des surfaces structurées.

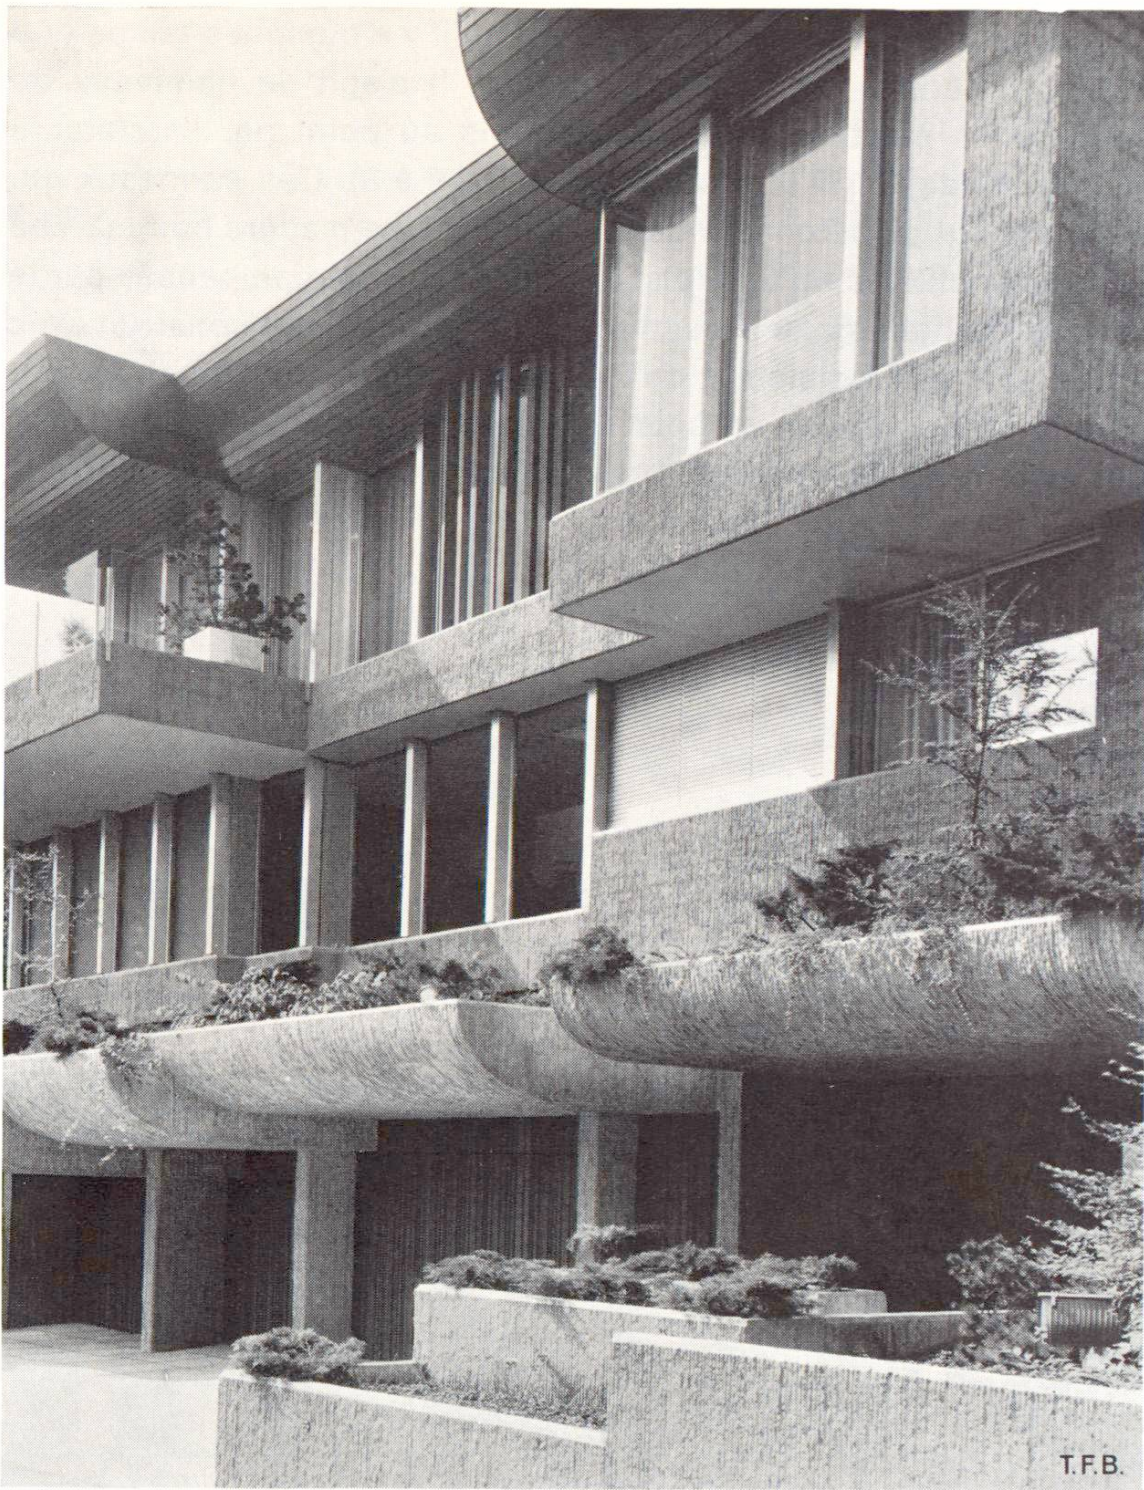
Fig. 5 Structuration de la surface d'un béton apparent au moyen de branches de noisetier clouées à l'intérieur du coffrage. Villa familiale à Kilchberg ZH. Architecte: R. Mathys, Zurich.
