# BULLETIN DU CIMENT

**NOVEMBRE 1969**

## Une surface de béton structurée

La surface du béton apparent, moyen d'expression architectonique. Empreintes ornementales dans une surface de béton. Nouvelles méthodes pour réaliser rationnellement des surfaces structurées.

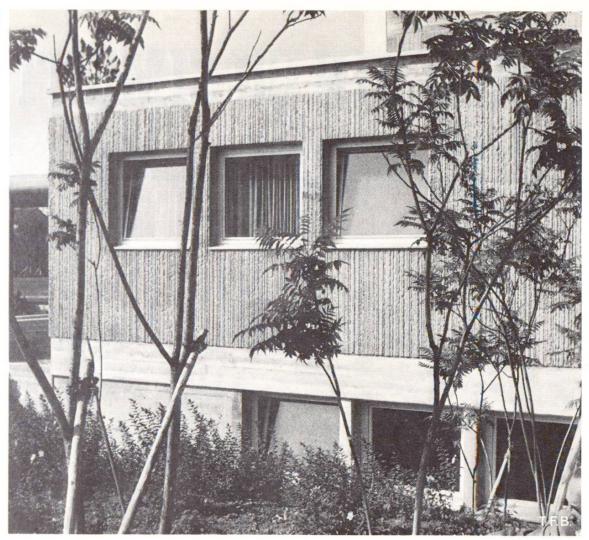
Fig. 1 Bâtiment scolaire d'Hegifeld, Oberwinterthur 1963. C'est ici que Z. Pregowski a appliqué pour la première fois son idée de structuration de la surface du béton apparent. Le coffrage à été garni de fers d'armature dont l'empreinte est restée dans le béton.

L'architecte américain Paul Rudolph est un précurseur dans ce domaine de la structuration des surfaces de béton coulé. A deux reprises déjà, nous avons montré certaines de ses œuvres dans ce bulletin, à savoir le garage de New Haven (BC 22/65) et les laboratoires Endo à New York (BC 20/67). En Suisse, le pionnier en la matière, c'est Zdzislaw Pregowski de Winterthur, qui a développé ce principe et l'a appliqué pour la première fois en 1963 au bâtiment scolaire d'Hegifeld à Oberwinterthur (fig. 1).

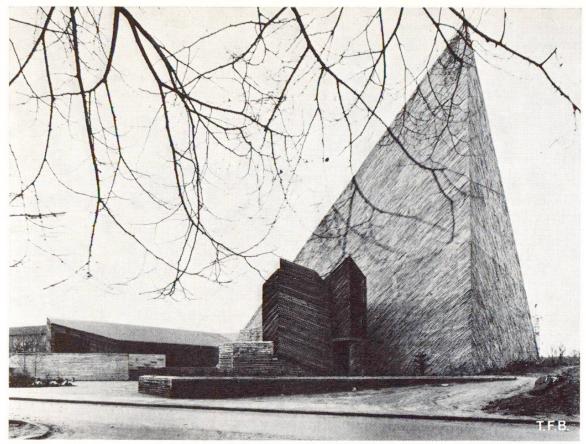
Fig. 2 Développement de la structuration de la surface du béton au moyen de coffrage en planches brutes. Centre paroissial évangélique de Buchforst/Keulen (RFA). Architectes: Rasch et Wolsky, Sinnersdorf.

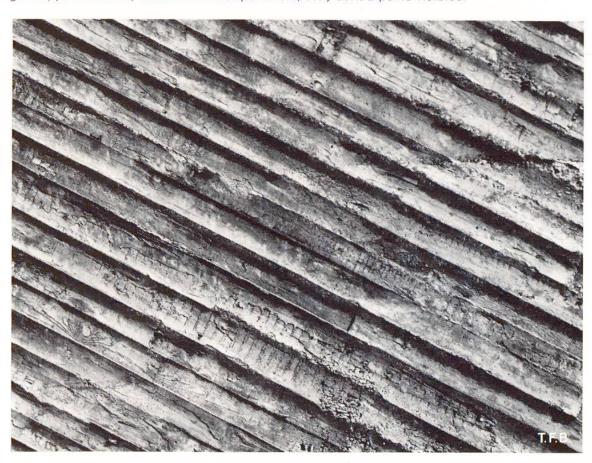
Fig. 3 Détail de la façade de l'église de la fig. 2. Les erreurs d'exécution du béton (ségrégation, perméabilité, décollements superficiels, etc.) sont à peine visibles.

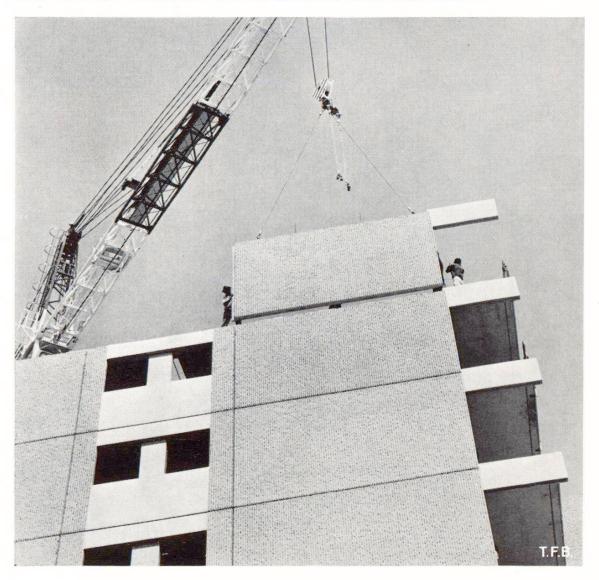
Fig. 4 Dessin ornemental dans des dalles de façade fabriquées industriellement. Locatifs «Pont des Sauges» à Lausanne. Architectes: Calame et Schläppi, Lausanne.

4 Le problème consistant à donner au béton une surface plus agréable et plus chaude se pose tout spécialement dans la préfabrication. De plus en plus, on réalise les dalles de façades en béton lavé. C'est un procédé réalisable en atelier, mais relativement coûteux. Ce qu'il faudrait imaginer, c'est le moyen de réaliser facilement des empreintes ornementales sortant directement de coffrage. On n'a pas encore trouvé une solution vraiment satisfaisante à ce problème.

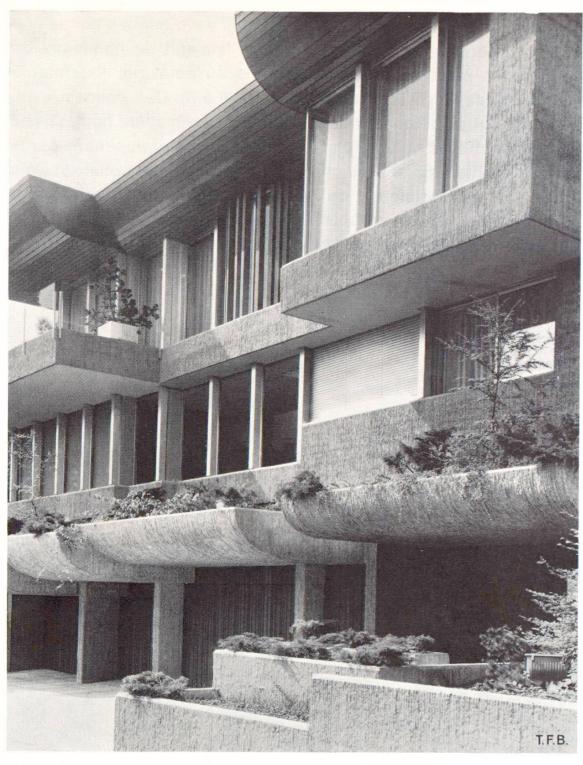
Fig. 5 Structuration de la surface d'un béton apparent au moyen de branches de noisetier clouées à l'intérieur du coffrage. Villa familiale à Kilchberg ZH. Architecte: R. Mathys, Zurich.

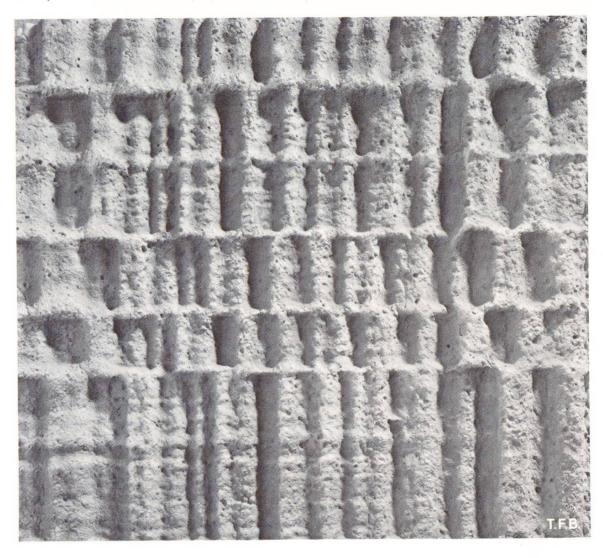
Fig. 6 Dessin ornemental provenant d'un coffrage «Prewi». Sept structures différentes sont à disposition et d'autres en préparation.

6 Une nouveauté originale a été introduite il y a quelques temps et a éveillé l'intérêt également à l'étranger. Il s'agit de panneaux de coffrage en plastique dur expansé mis au point par l'architecte Pregowski déjà cité (coffrage Prewi, fig. 6 à 8). Ces panneaux qui transmettent au béton leur dessin sont en une matière bon marché et ne sont utilisés qu'une fois. Leur dépense est compensée par le fait que l'échafaudage portant n'a plus besoin d'être construit avec grand soin et précision et qu'il n'y a plus de nettoyage et de préparation de coffrages en bois. Les panneaux de matériel expansé qui restent collés au béton lors du décoffrage le protège contre le

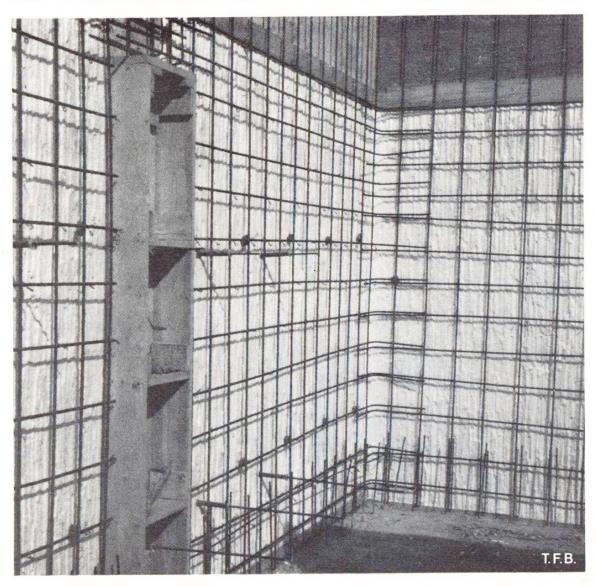
Fig. 7 Coffrage revêtu de dalles «Prewi».

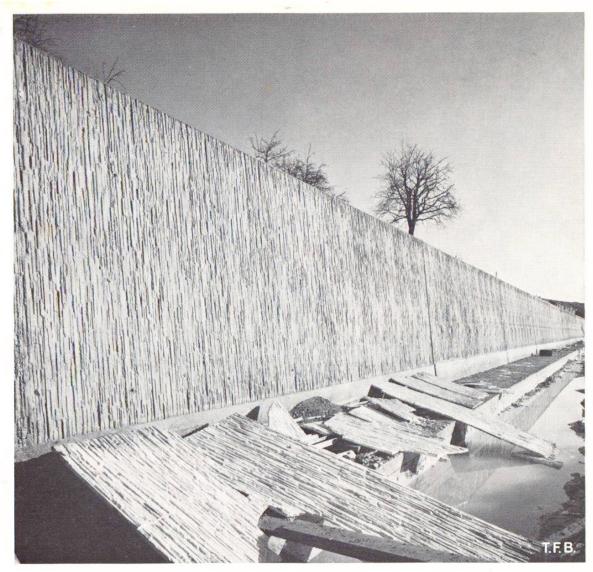
Fig. 8 Mur de soutènement le long de la N 1 à Hagenbuch ZH. On voit au sol les restes du coffrage «Prewi» utilisable une seule fois.
