BULLETIN DU CIMENT

AOÛT 1970

L'adhérence du béton au coffrage

Deux genres d'adhérence. Produits de décoffrage et leurs effets. Dégâts causés par l'emploi des produits de décoffrage.

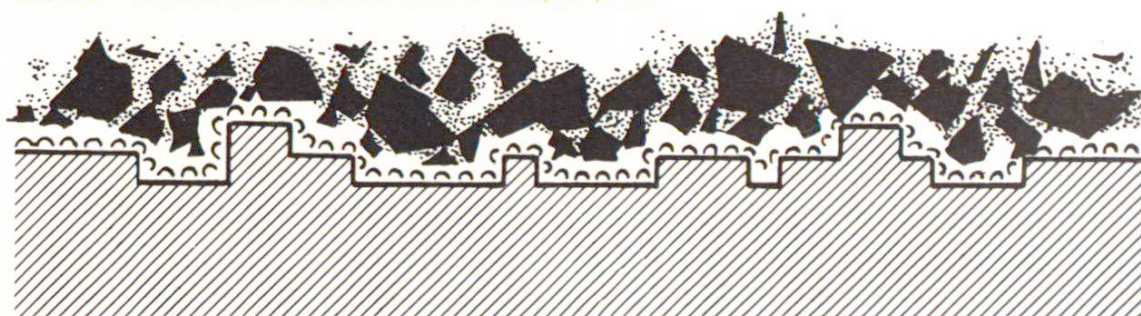
Fig. 5 Représentation schématique de l'action chimique diminuant l'adhérence. La surface du coffrage est imprégnée d'une substance empêchant la prise des grains de ciment. Le ciment en contact avec cette surface ne fait pas prise.

De nouveaux produits de décoffrage agissent chimiquement. Ils empêchent la prise normale des particules de ciment qui sont à leur contact, c'est-à-dire au voisinage immédiat de la surface des coffrages. Il s'agit du phénomène utilisé aussi pour obtenir un béton lavé en empêchant le durcissement du ciment, mais dans notre cas, il agit beaucoup moins en profondeur (Fig. 5).
