BULLETIN DU CIMENT

Béton apparent coloré et bouchardé

Villa R. Zurlinden à Aarau, construite en 1967/68

Architectes: R. et E. Guyer BSA/SIA, Zürich

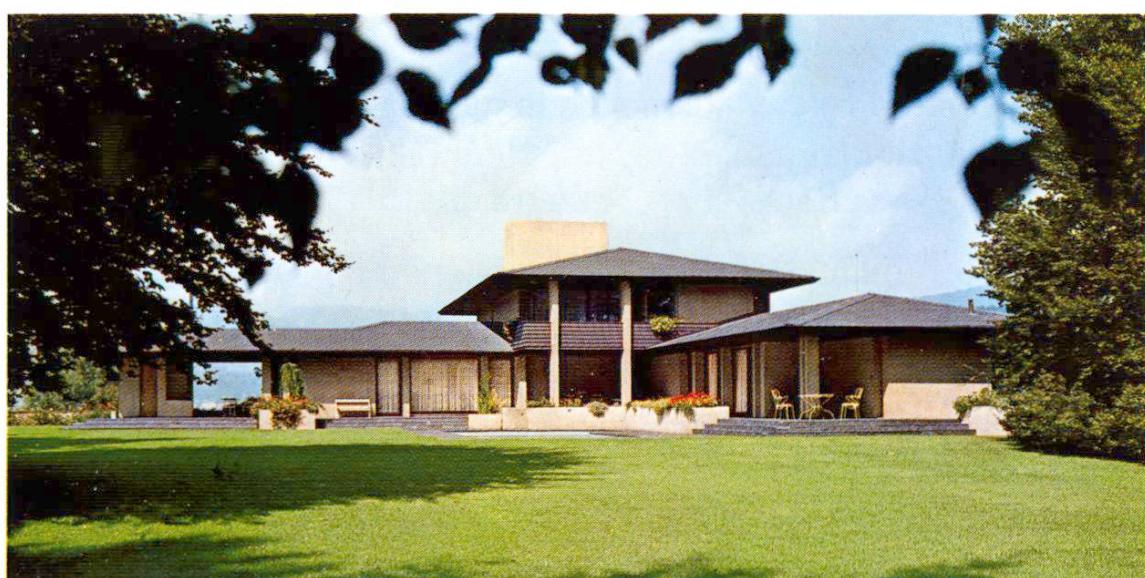
A gauche, la partie des pièces de séjour; au milieu en bas le hall, en haut les chambres d'enfant; à droite le domaine des parents.

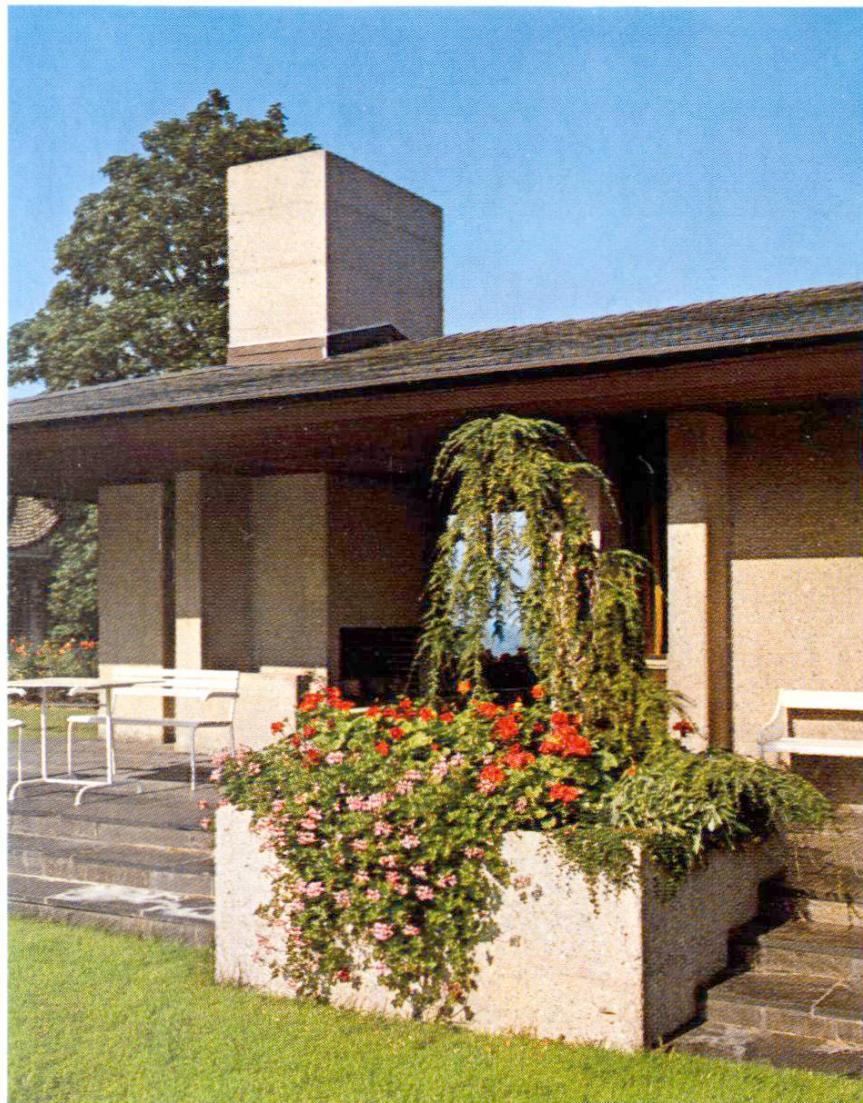
Terrasse couverte avec cheminée. Le béton contribue à créer une liaison harmonieuse entre les pièces intérieures, les terrasses et le jardin.

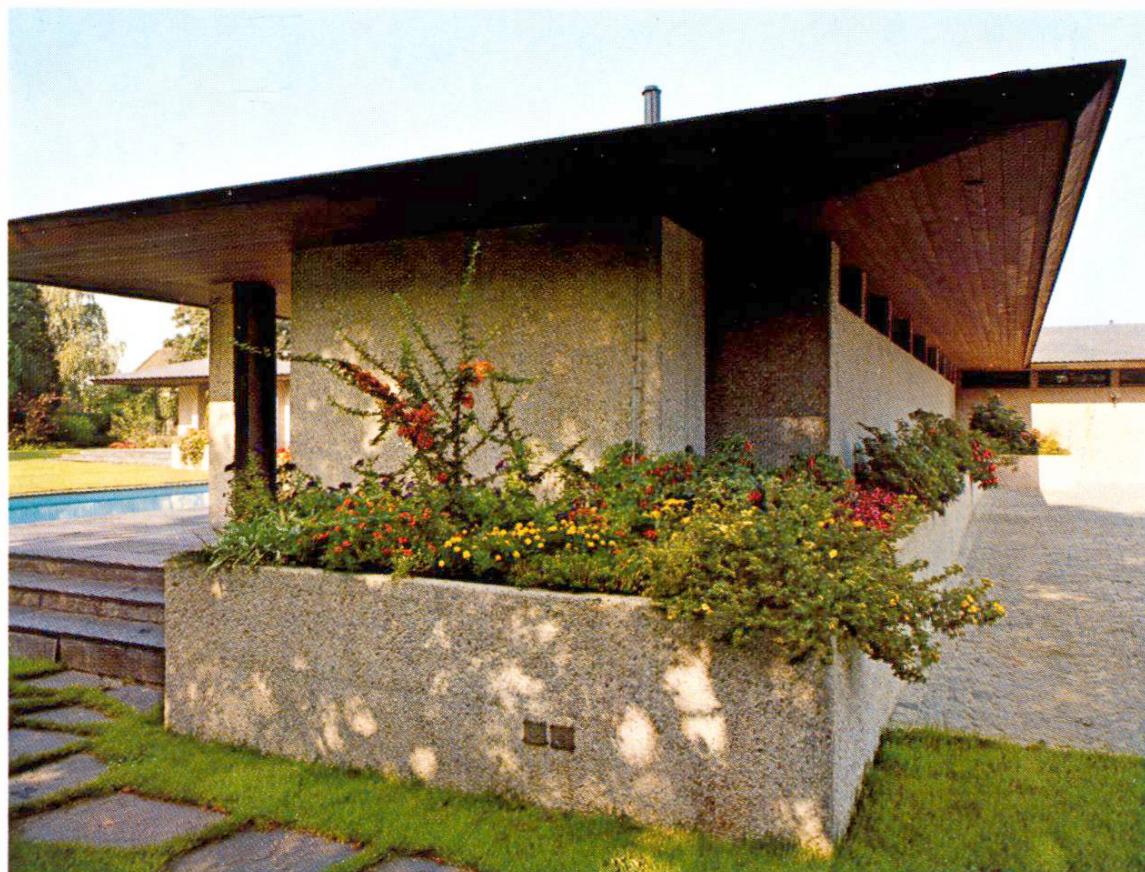
Le côté est du domaine des parents. Le béton à granulat apparent s'accorde parfaitement avec les plafonds en bois, le toit en éternit, les dallages en pierres naturelles et la végétation.

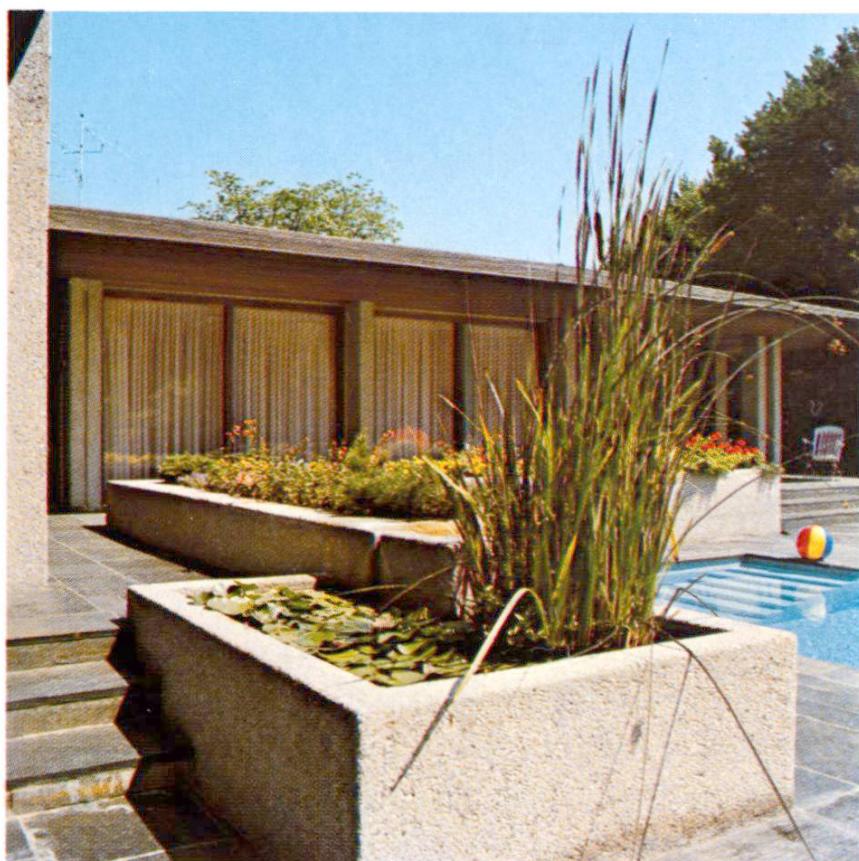
Passage entre des caissons à fleurs. Après bouchardage, de légers défauts d'étanchéité des joints de coffrage sont encore plus visibles que dans un béton apparent sorti brut de coffrage.

L'armature (fers principaux, étriers, attaches) doit avoir un recouvrement de béton d'au moins 4 cm à cause du bouchardage. Les taquets de distance doivent également être en béton teinté. Ce n'est qu'après la mise en place des bétons des parties supérieures que le **bouchardage** fut exécuté, ceci afin d'éviter que les surfaces traitées ne soient souillées par des coulures de ciment, de la rouille, etc. Le travail fut rendu plus difficile car certains bétons avaient déjà acquis une grande dureté. Il serait plus facile de boucharder un béton venant d'être décoffré, mais on risquerait alors de faire sauter les gros grains du granulat.

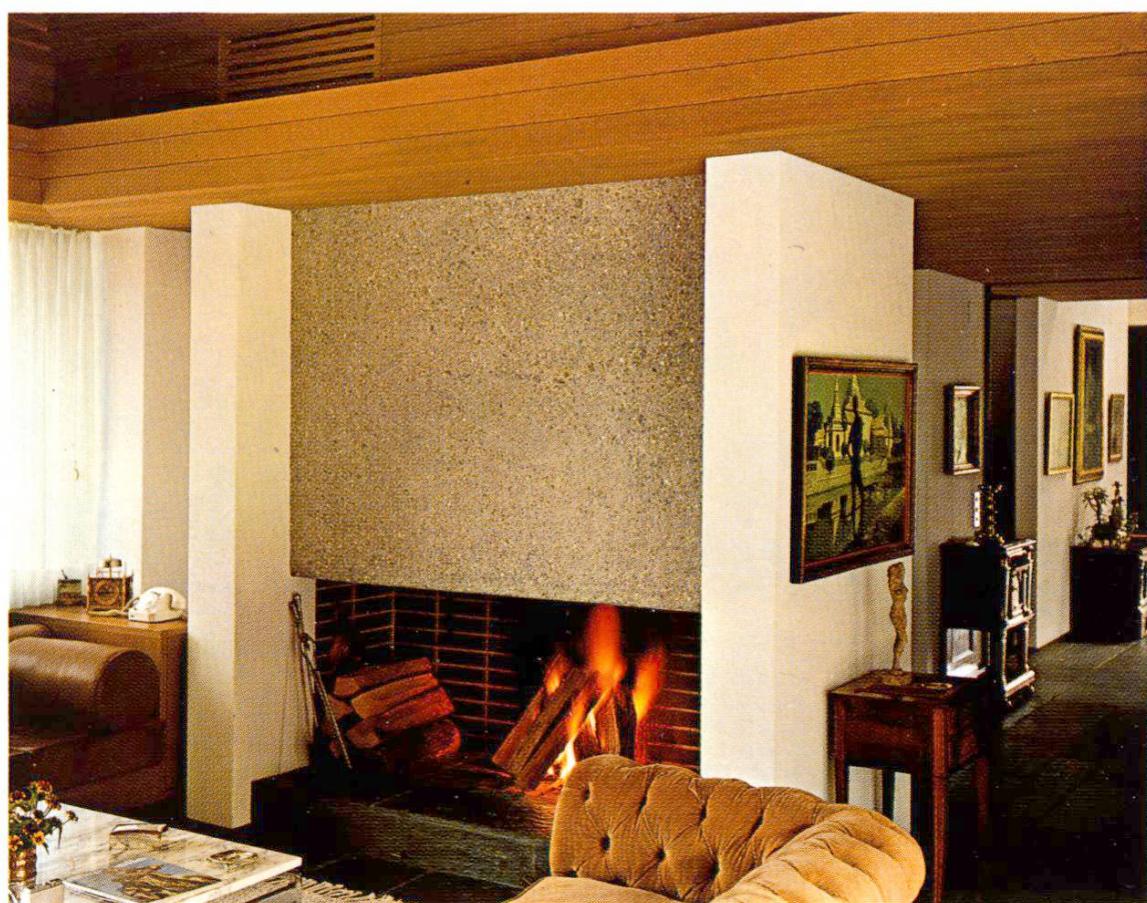
Dans le salon, cheminée avec manteau en béton apparent.
