BULLETIN DU CIMENT

Béton apparent coloré et bouchardé

Villa R. Zurlinden à Aarau, construite en 1967/68

Architectes: R. et E. Guyer BSA/SIA, Zürich

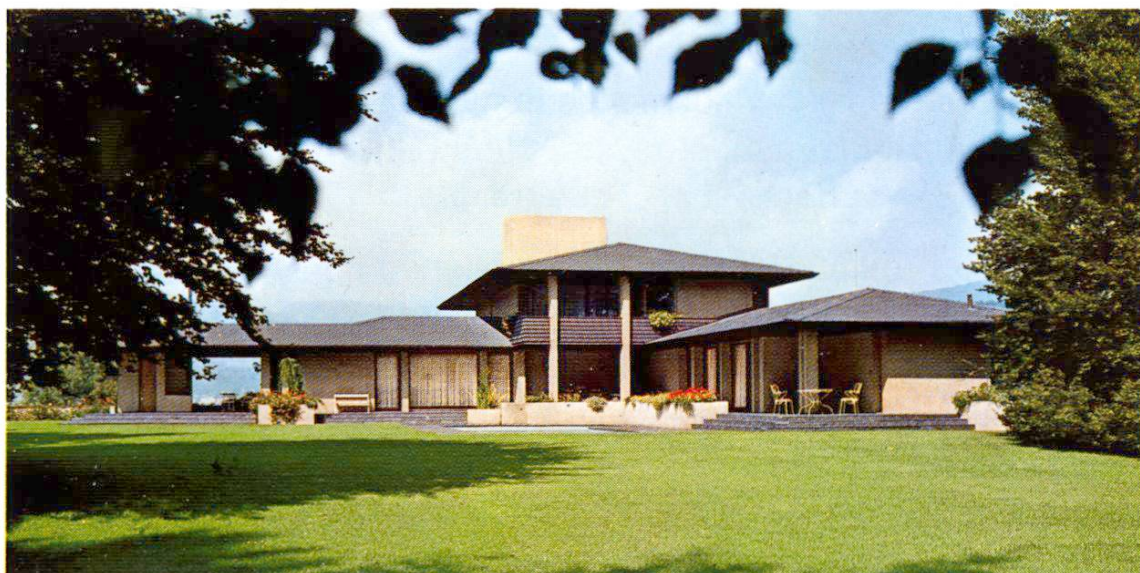
A gauche, la partie des pièces de séjour; au milieu en bas le hall, en haut les chambres d'enfant; à droite le domaine des parents.

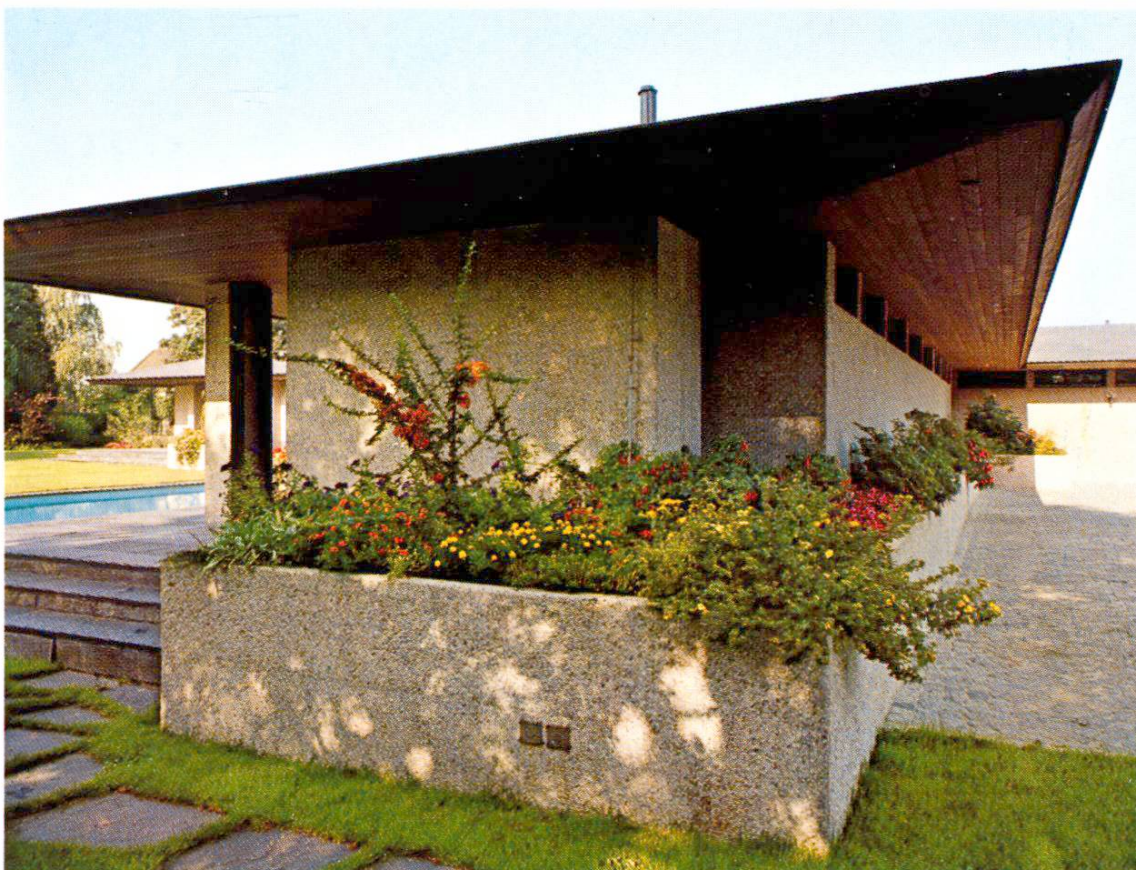
Le côté est du domaine des parents. Le béton à granulats apparents s'accorde parfaitement avec les plafonds en bois, le toit en éternit, les dallages en pierres naturelles et la végétation.

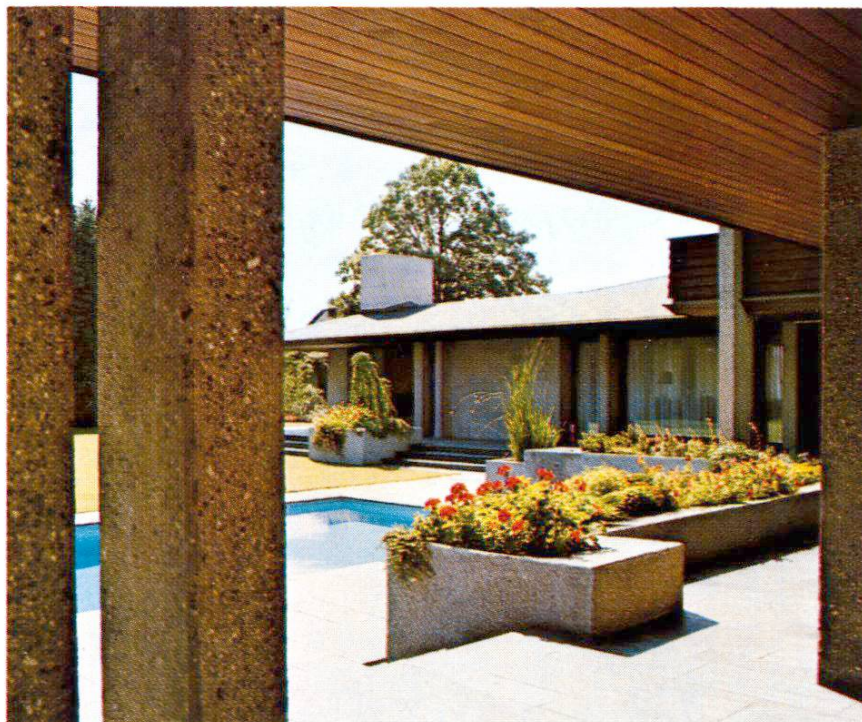
Gargouille d'un caisson à fleurs. Les grandes surfaces sont bouchardées mécaniquement, les arêtes et les petites surfaces à la main.

L'armature (fers principaux, étriers, attaches) doit avoir un recouvrement de béton d'au moins 4 cm à cause du bouchardage. Les taquets de distance doivent également être en béton teinté. Ce n'est qu'après la mise en place des bétons des parties supérieures que le **bouchardage** fut exécuté, ceci afin d'éviter que les surfaces traitées ne soient souillées par des coulures de ciment, de la rouille, etc. Le travail fut rendu plus difficile car certains bétons avaient déjà acquis une grande dureté. Il serait plus facile de boucharder un béton venant d'être décoffré, mais on risquerait alors de faire sauter les gros grains du granulat.

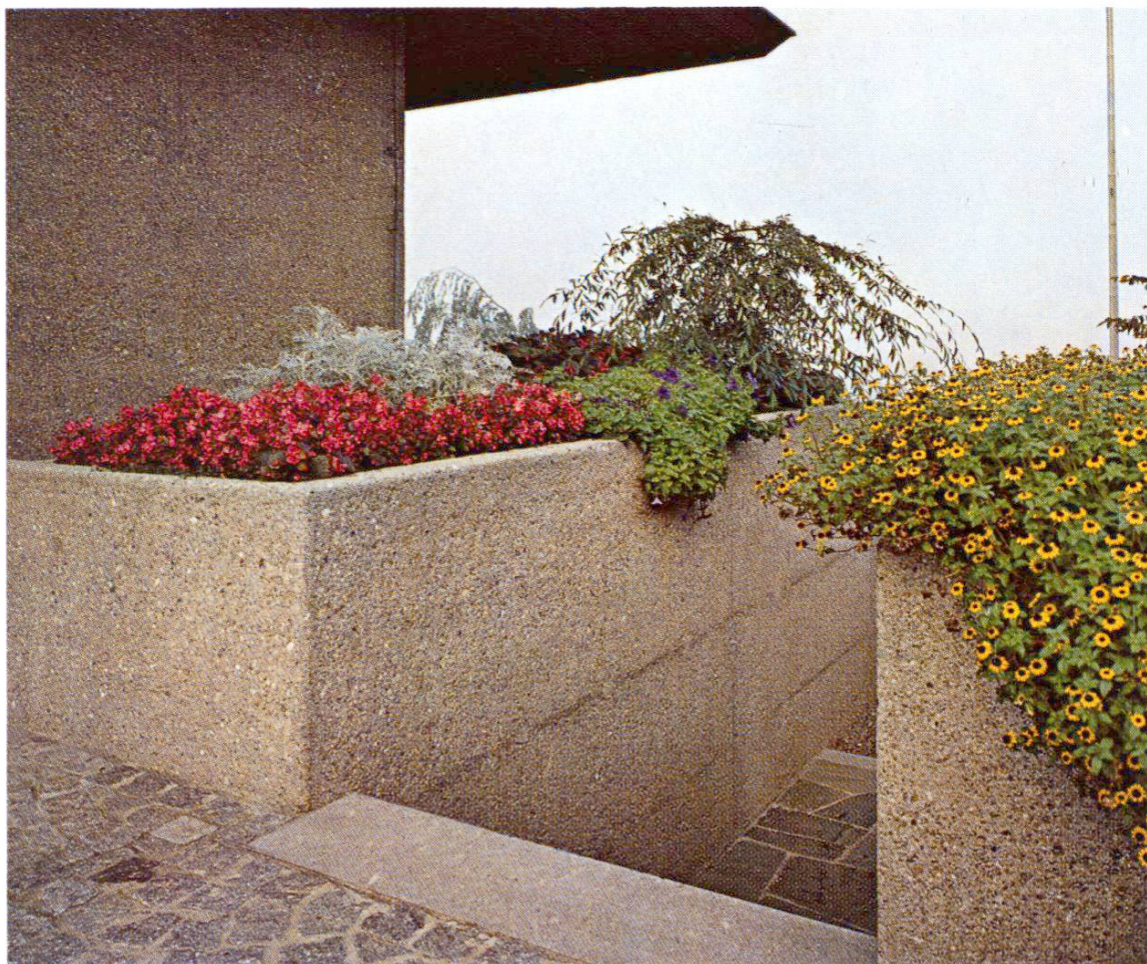
Passage entre des caissons à fleurs. Après bouchardage, de légers défauts d'étanchéité des joints de coffrage sont encore plus visibles que dans un béton apparent sorti brut de coffrage.

Comme **coffrage** on a utilisé des panneaux de bois avec bandes d'obturation des joints. Au moyen de listes triangulaires placées dans les angles, on a supprimé toutes les arêtes vives qui se seraient brisées au bouchardage. Il n'y a pas d'exigence particulière à l'égard des surfaces de coffrage, si ce n'est celle de l'étanchéité absolue des joints. Il est aussi très important que le béton soit mis en place et serré d'une façon parfaitement régulière, car les corrections d'erreurs et d'inégalités sont presque impossibles.
