# BULLETIN DU CIMENT

MAI 1973

## Traitemen<sup>t</sup> de surface des pistes d'aérodrome en béton

**Comment se produisent les dépôts de caoutchouc sur les pistes d'atterrissage et quels sont leurs effets. Méthode pour nettoyer les surfaces en béton et raviver leur rugosité.**

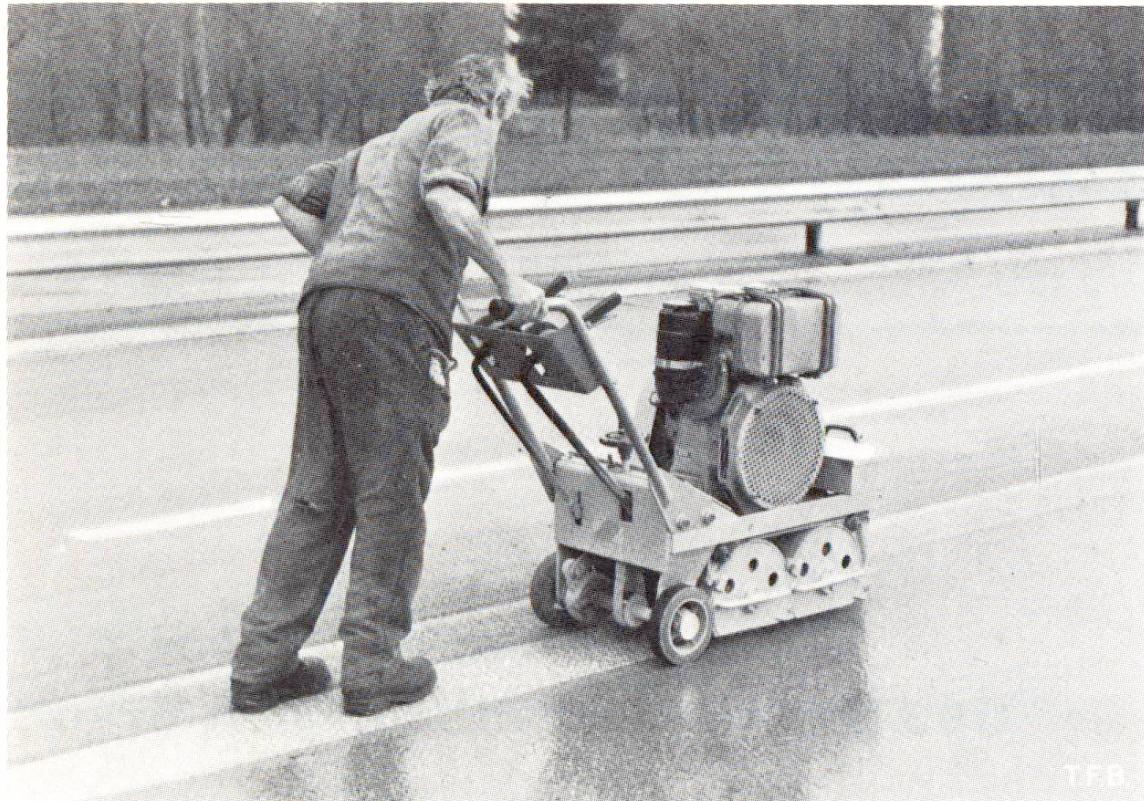
Fig. 1 Traitement de surface du revêtement en béton d'une autoroute. La machine ravive uniformément et régulièrement la rugosité de la surface par des chocs libres à effet contrôlé. Elle est pourvue en outre d'un dispositif permettant une correction automatique de la planéité de la surface, par passes successives, ainsi que d'un réglage de l'avance automatique (fournisseur : Fabrique de machines von Arx, Sissach, Suisse).

Cette méthode offre la possibilité de redonner une structure satisfaisante aux surfaces de béton devenues lisses ou grasses, ceci par un traitement mécanique. Cette modification de structure de surface intervient sans que soient diminuées ni l'épaisseur ni la force portante du revêtement. La rugosité du revêtement est régénérée en même temps que sa surface est nettoyée de toute couche nuisible telle que le dépôt de caoutchouc. La machine agit par chocs libres à effet contrôlé.

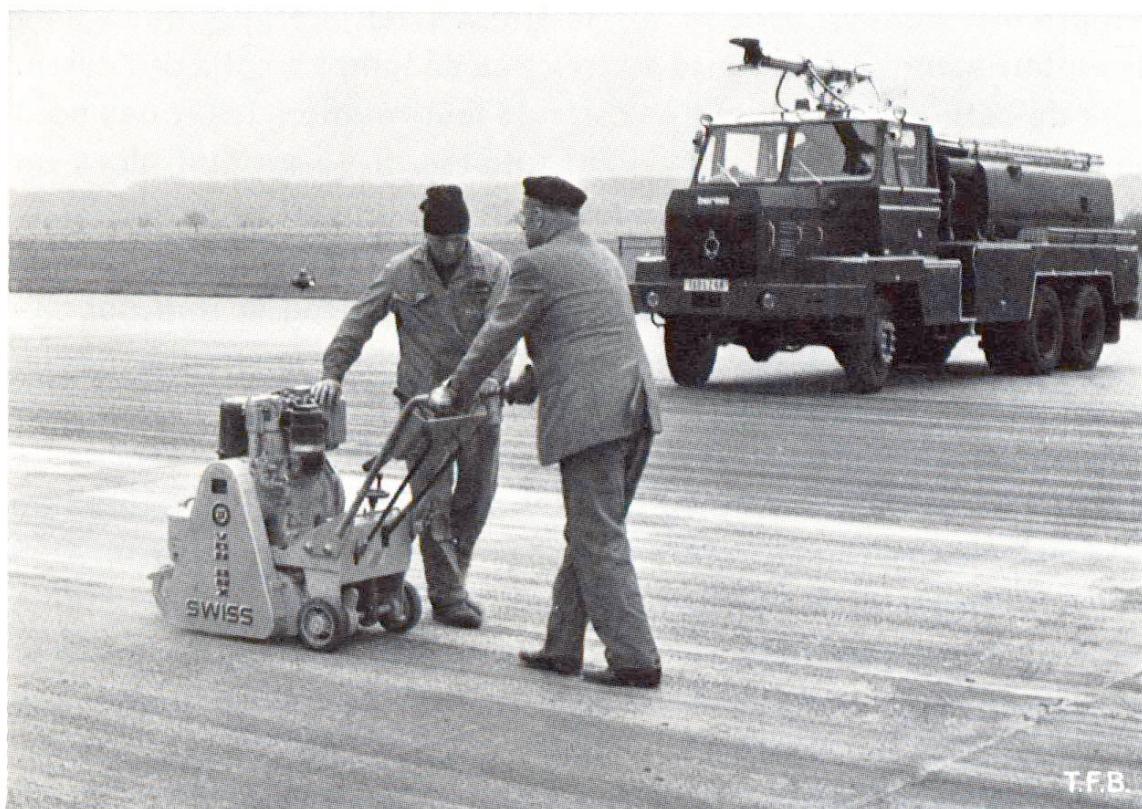
Fig. 2 La machine en action sur une piste d'aérodrome.

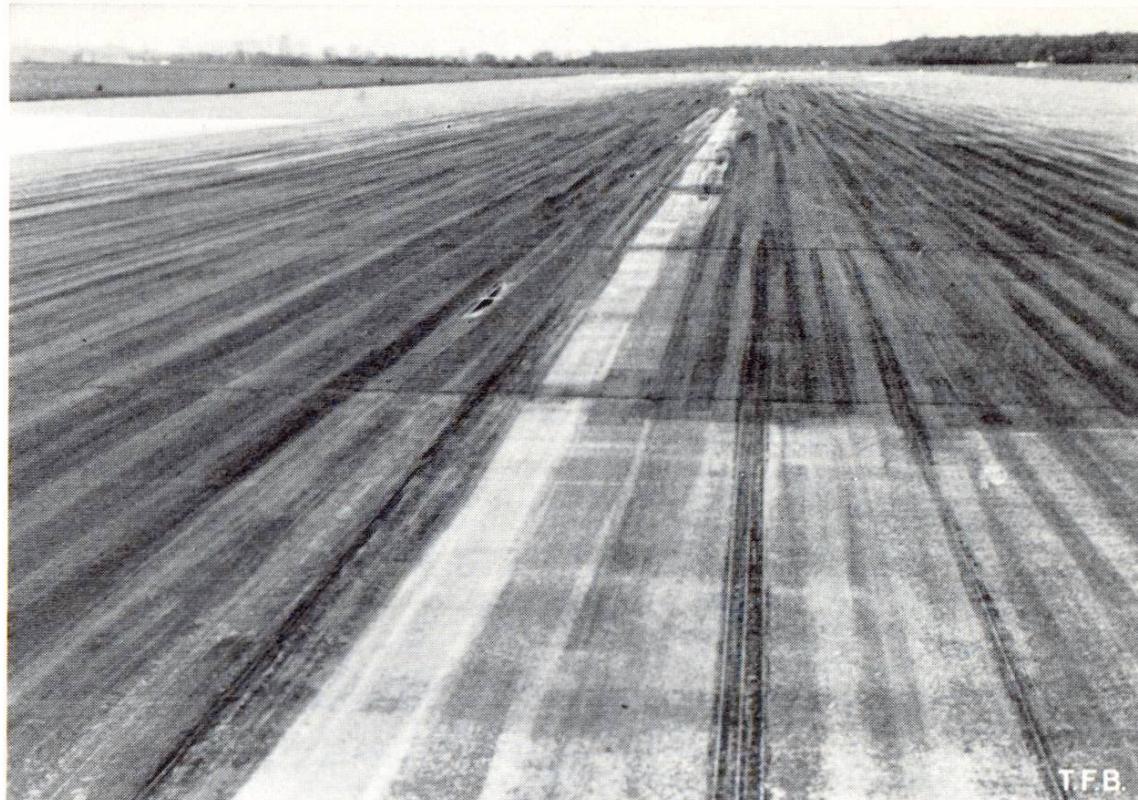
Fig. 3 Une zone de piste en béton recouverte de dépôts de caoutchouc. Au premier plan, à droite, une surface qui a été soumise au traitement, mais présente à nouveau les traces noires d'un avion ayant atterri depuis.

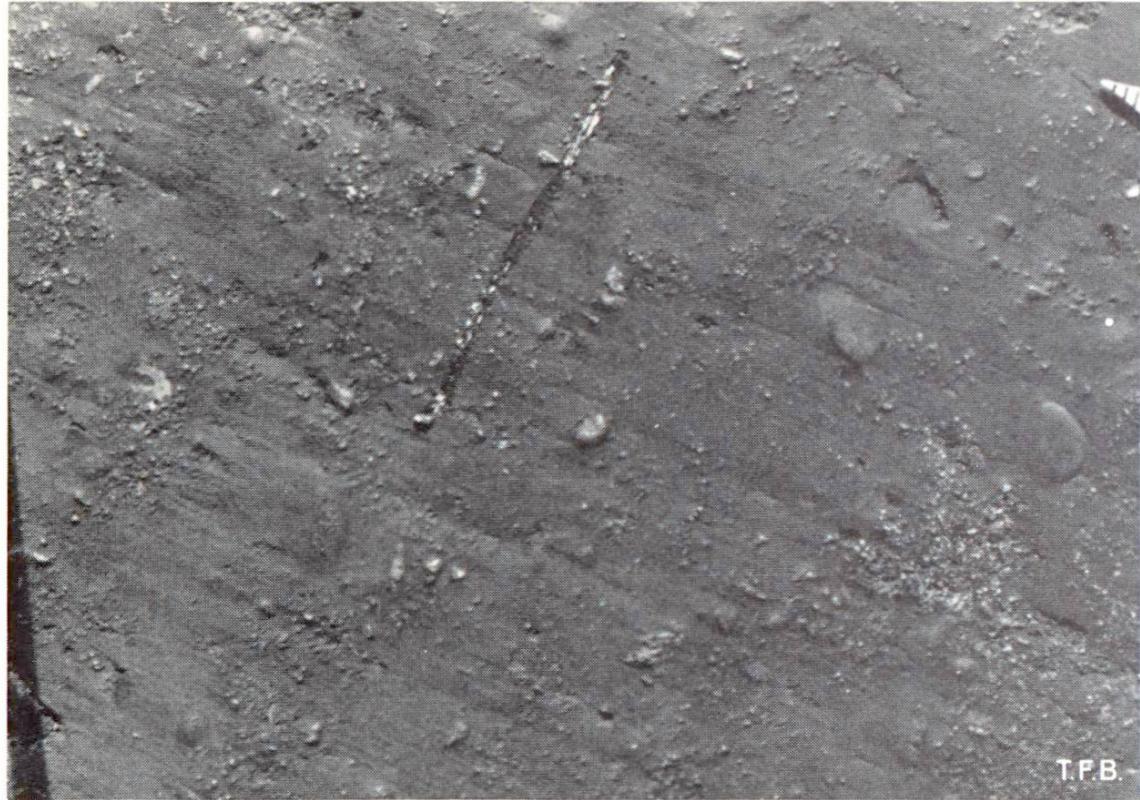
Fig. 4 Une surface de béton recouverte de dépôts de caoutchouc et pas encore traitée (grossissement env. 1,25:1). La direction d'atterrissement est parfaitement visible; elle est indiquée par la flèche avec graduation millimétrique (en haut à droite). Les dépôts de caoutchouc se produisent derrière les inégalités du béton, du côté de la fin de l'atterrissement.

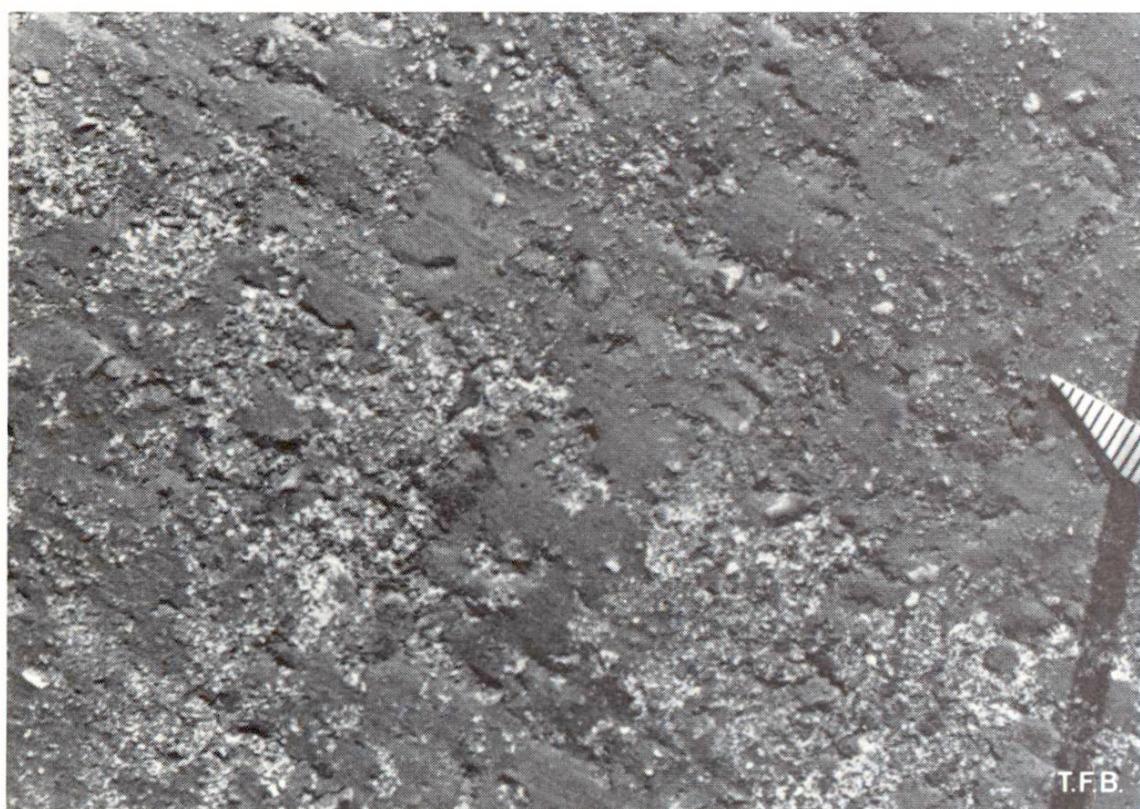
Fig. 5 Faible dépôt de caoutchouc sur une surface de béton qui n'exige pas encore un traitement (échelle millimétrique à droite).

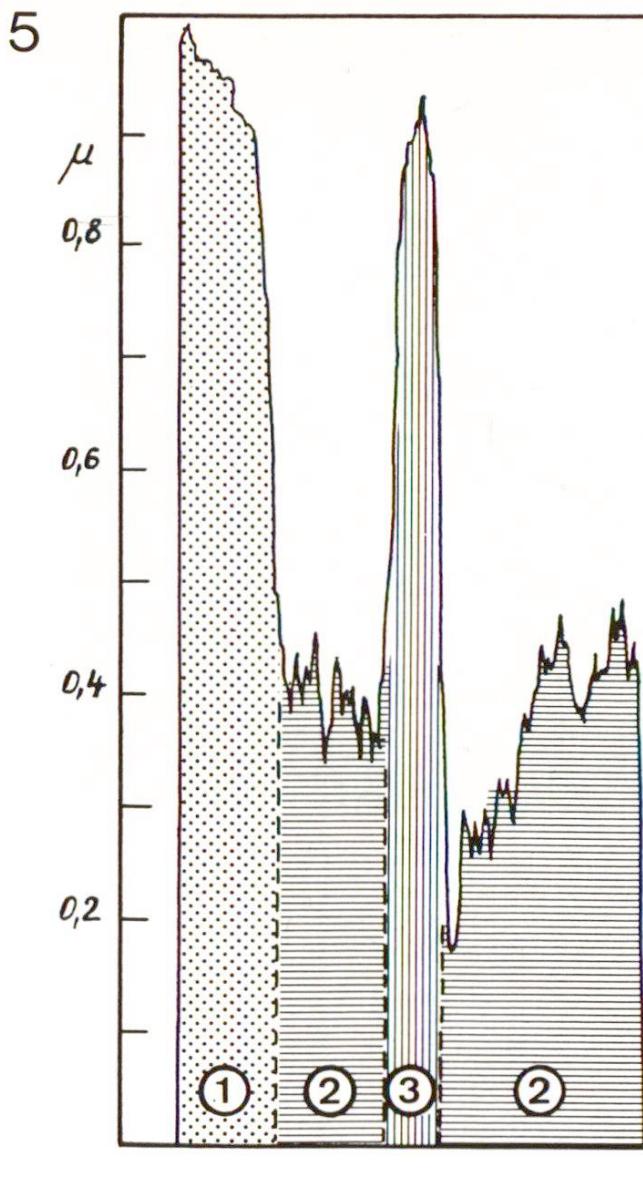
Fig. 6 Plus le coefficient de frottement  $\mu$  est élevé, plus la sécurité d'atterrissement d'un avion est grande. La valeur du coefficient de frottement  $\mu$  de la surface enduite de déchets de caoutchouc (2) est environ la moitié de celle qu'on peut mesurer sur une surface sans caoutchouc (1) et sur une surface dont les dépôts de caoutchouc ont été nettoyés (3).  
 Deux mesures effectuées à l'aéroport de Zürich-Kloten par l'Office de l'Air de la Direction des Travaux Publics. Mesure du 16 avril 1973 à 05.25 h, au moyen du skidomètre, à une vitesse d'environ 60 km/h et un glissement de 12%.

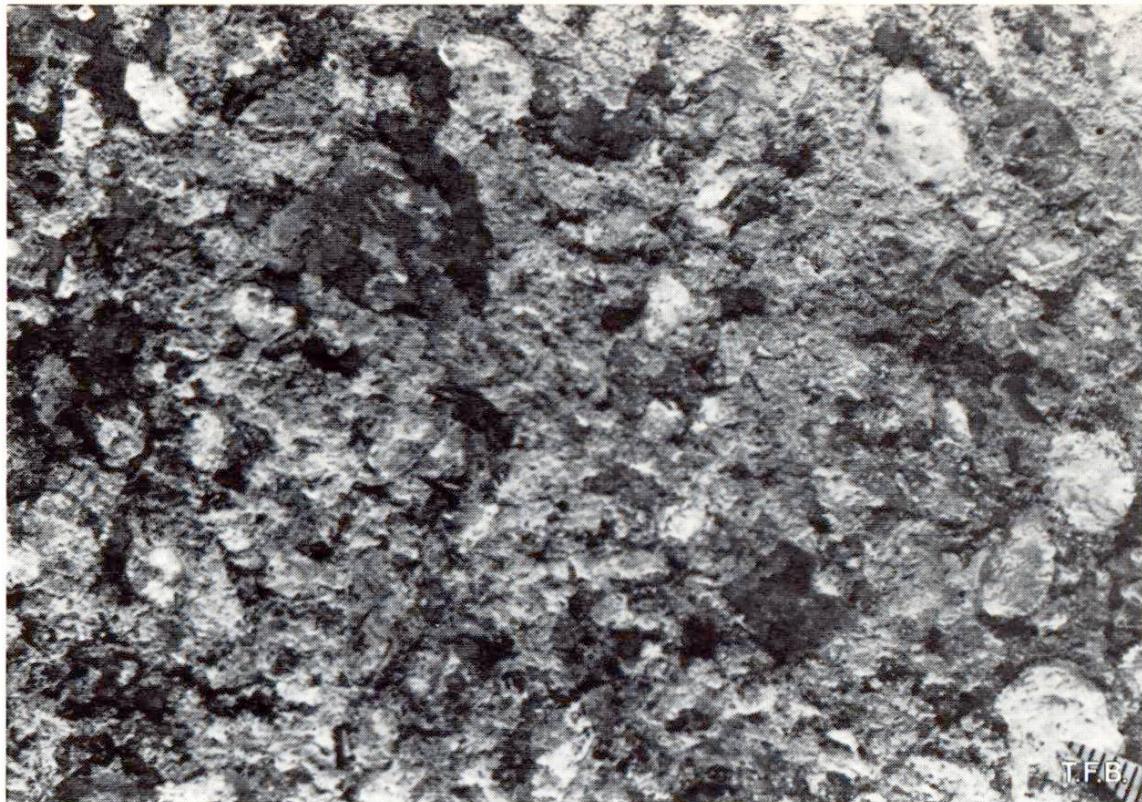
Fig. 7 Zone de béton semblable à celle de la figure 4, après traitement. Il reste quelques traces de caoutchouc dans les anfractuosités de la surface.

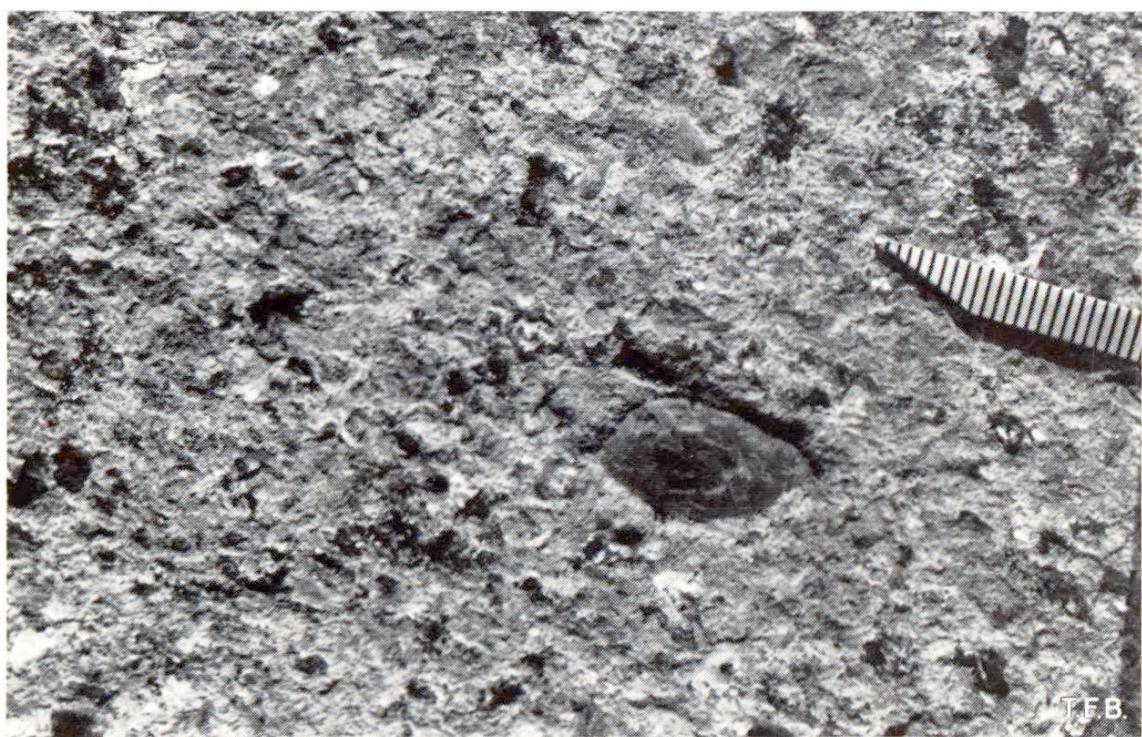
Fig. 8 Etat d'une surface de béton après élimination complète du dépôt de caoutchouc et léger ravivage de la rugosité. Le béton lui-même n'est pas attaqué d'une façon pouvant nuire à l'intégrité du revêtement ou à la forme de la structure de sa surface.
