BULLETIN DU CIMENT

MAI 1974

Nids de gravier

Formation des nids de gravier, comportement lors de la vibration, colmatage, ségrégation de l'eau.

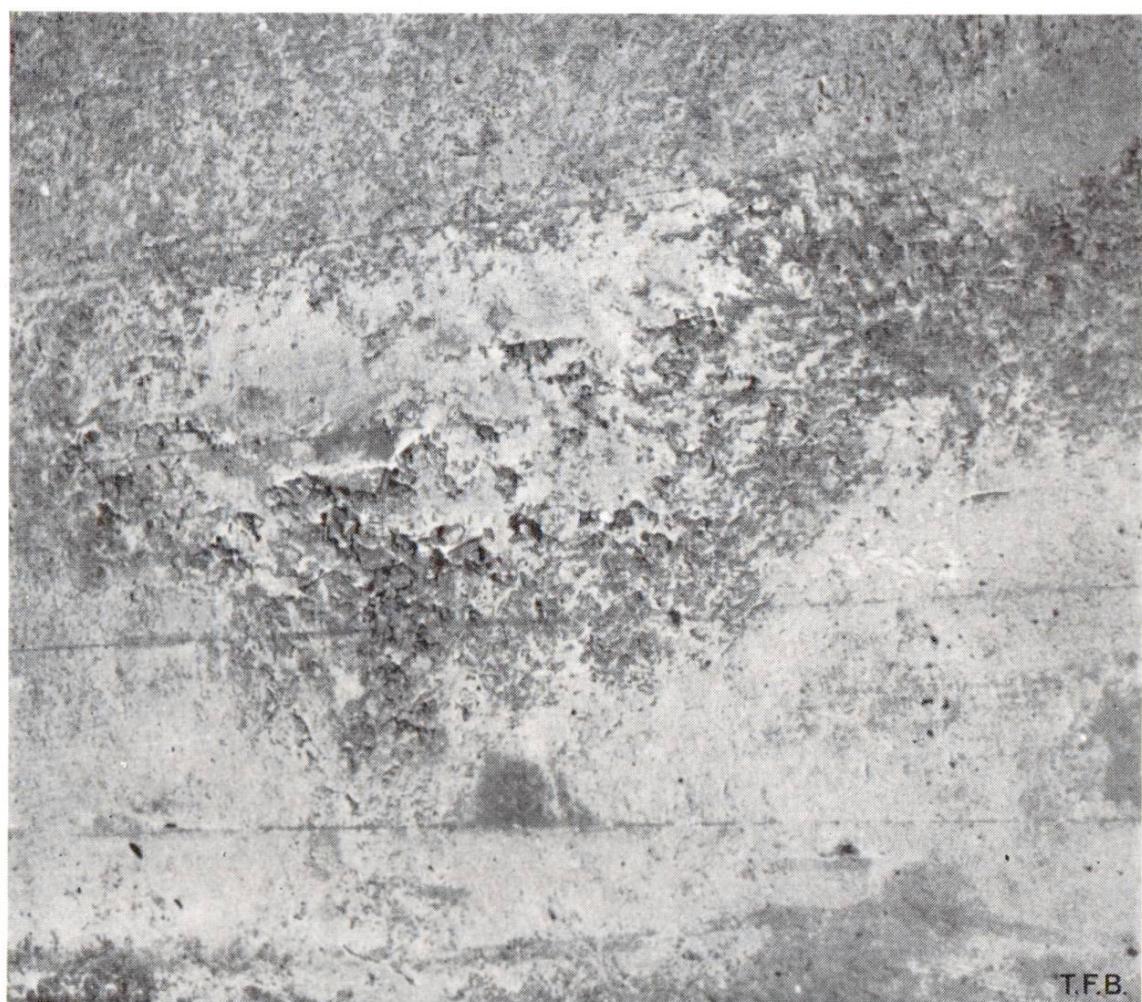
Fig. 3 Gros nid de gravier partiellement colmaté par du mortier.

Dans le premier cas, on peut voir dans le béton durci des nids de gravier à tous les stades de colmatage (fig. 3 à 6).

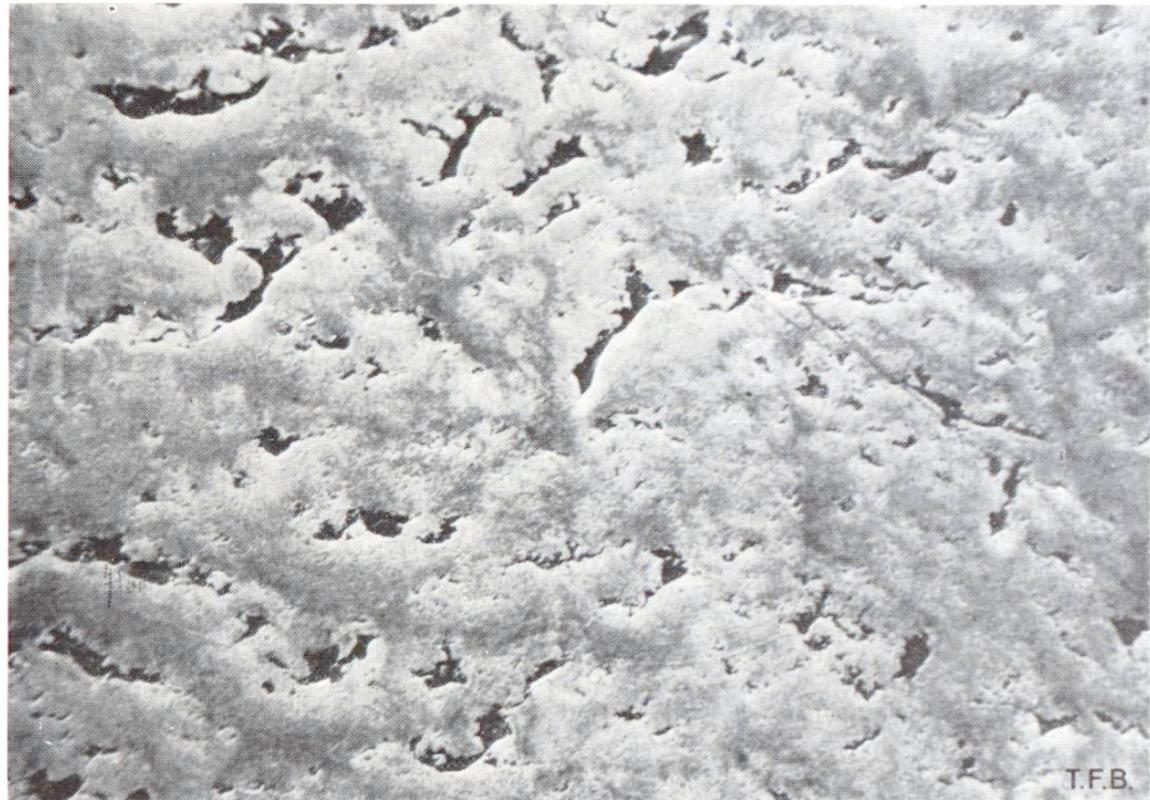
Fig. 4 Nid de gravier colmaté lors de la vibration. On remarque très bien les variations de teinte en forme de nuages clairs ou foncés (clair = davantage d'eau, foncé = davantage de ciment).

Fig. 1 La vibration du béton frais provoque un écoulement du mortier vers les vides des nids de gravier. L'arrêt de la vibration stoppe le processus. A la surface des bétons, on peut donc observer tous les stades de cette «guérison». Dans le mortier en mouvement la répartition de l'eau et du ciment est souvent inégale, ce qui se manifeste par des teintes claires et foncées en forme de nuages (fig. 4).

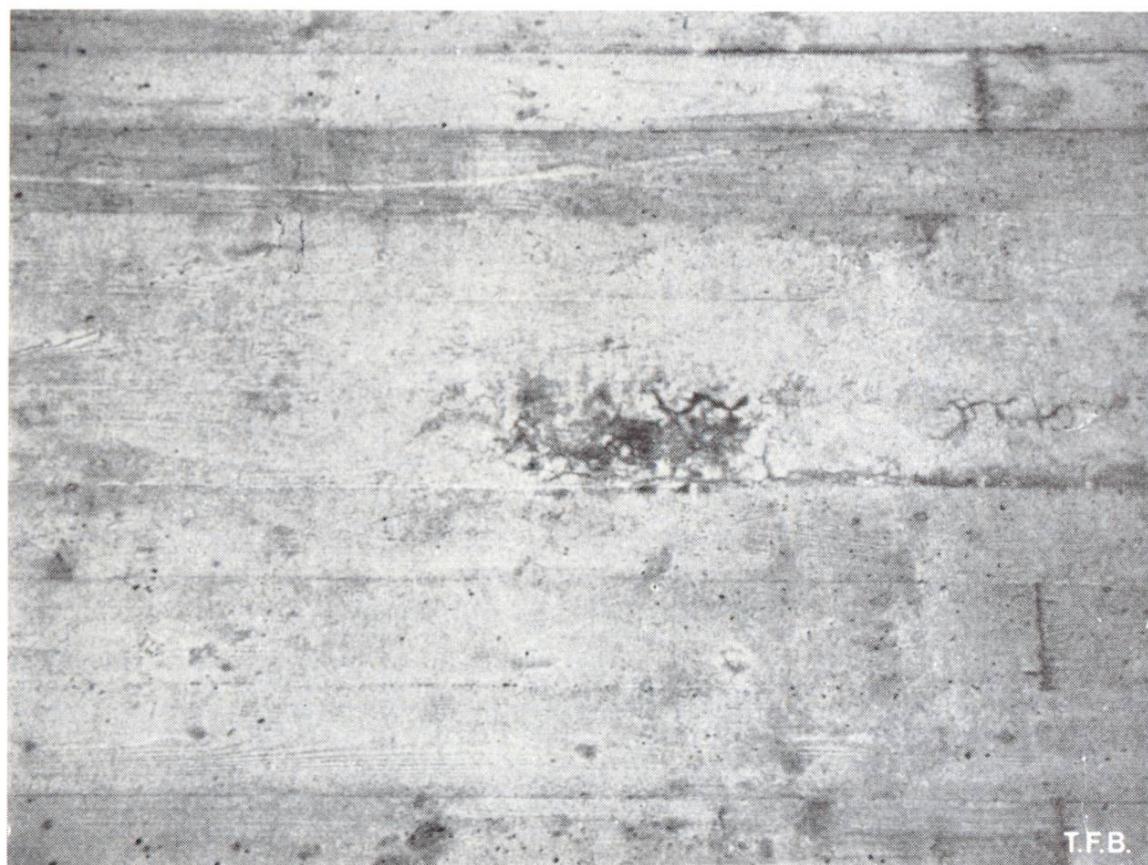
Fig. 5 Petit nid de gravier complètement colmaté. On ne voit qu'une teinte plus marquée.

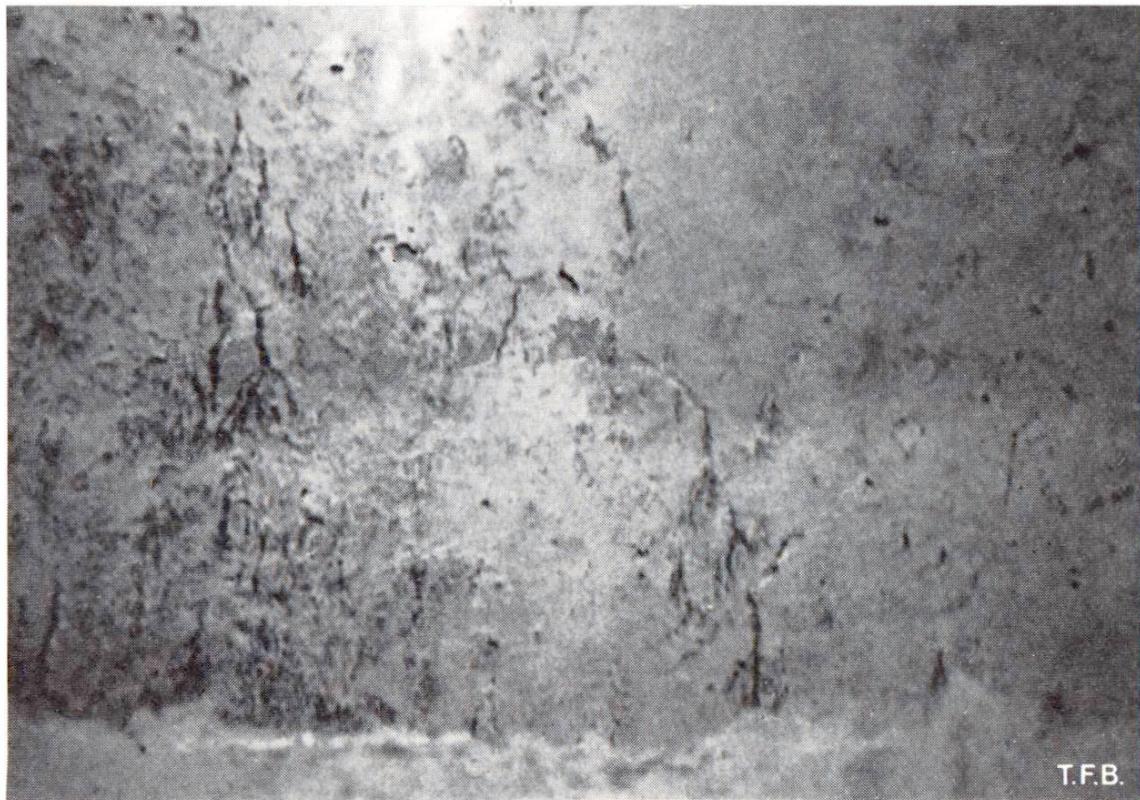
Fig. 8 Ségrégation d'eau dans un nid de gravier colmaté près d'un joint de bétonnage. La consistance du béton était certainement trop fluide.

Dans le second, seule l'eau traverse le filtre, lave les grains de gravier et remonte le long du coffrage (fig. 7 et 8).

Fig. 2 Dans le mouvement du mortier vers un nid de gravier, il peut se former une structure filtrante dans laquelle des grains obtiennent le passage des suivants. En pareil cas, seule l'eau peut encore pénétrer dans les vides où elle délave les grains de gravier et remonte le long du coffrage (fig. 7 et 8)
