BULLETIN DU CIMENT

MAI 1974

Nids de gravier

Formation des nids de gravier, comportement lors de la vibration, colmatage, ségrégation de l'eau.

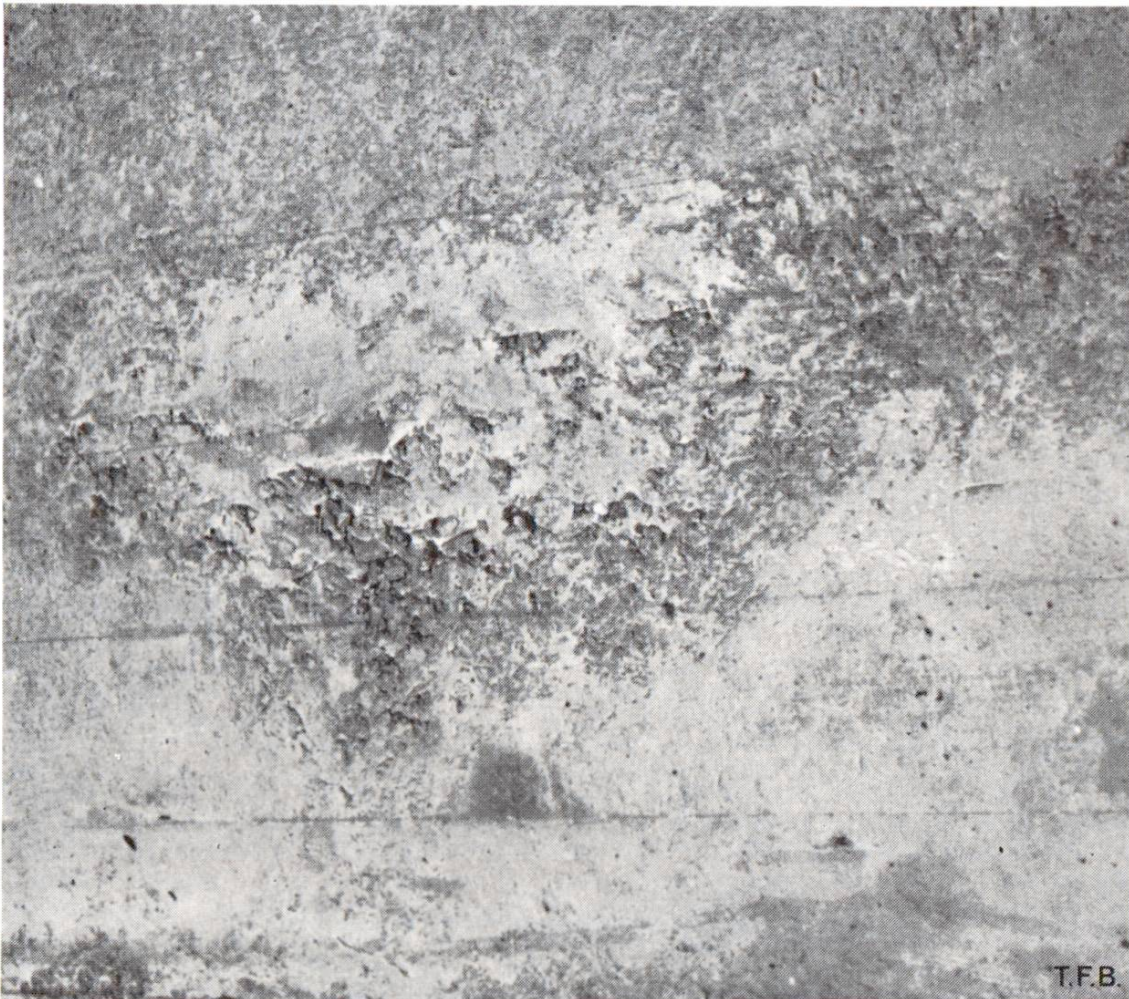
Fig. 3 Gros nid de gravier partiellement colmaté par du mortier.

Dans le premier cas, on peut voir dans le béton durci des nids de gravier à tous les stades de colmatage (fig. 3 à 6).

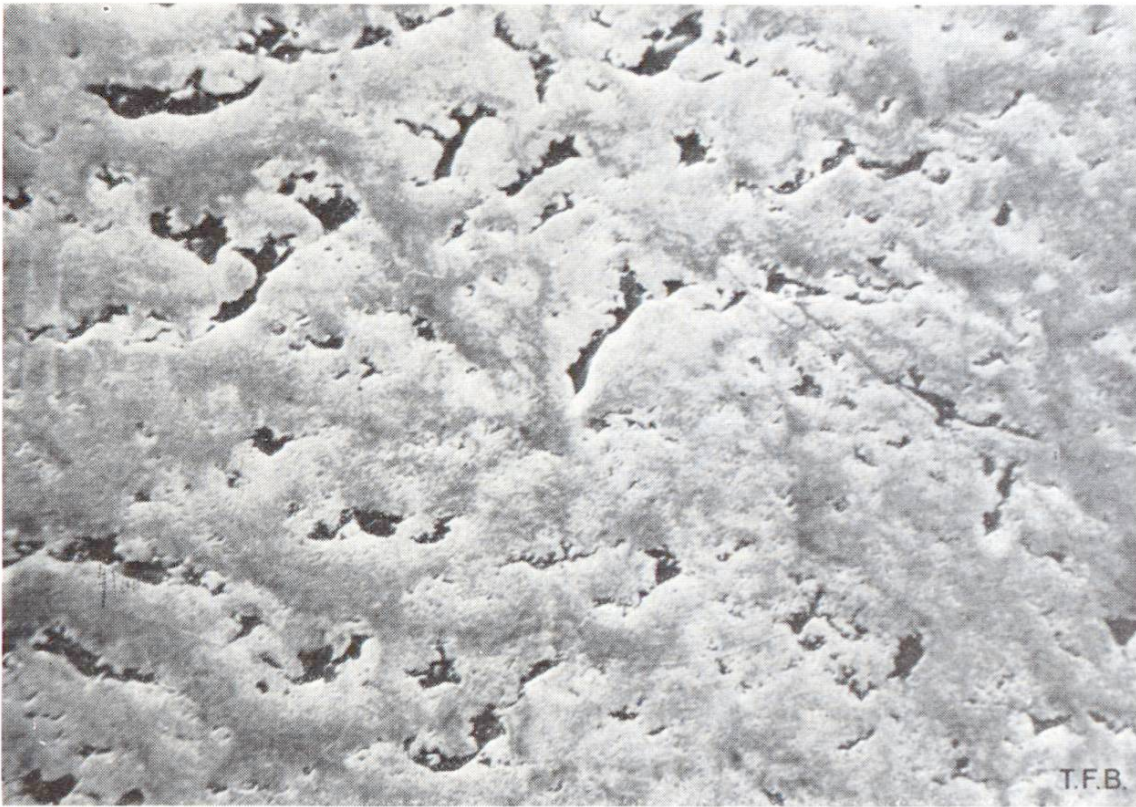
Fig. 4 Nid de gravier colmaté lors de la vibration. On remarque très bien les variations de teinte en forme de nuages clairs ou foncés (clair = davantage d'eau, foncé = davantage de ciment).

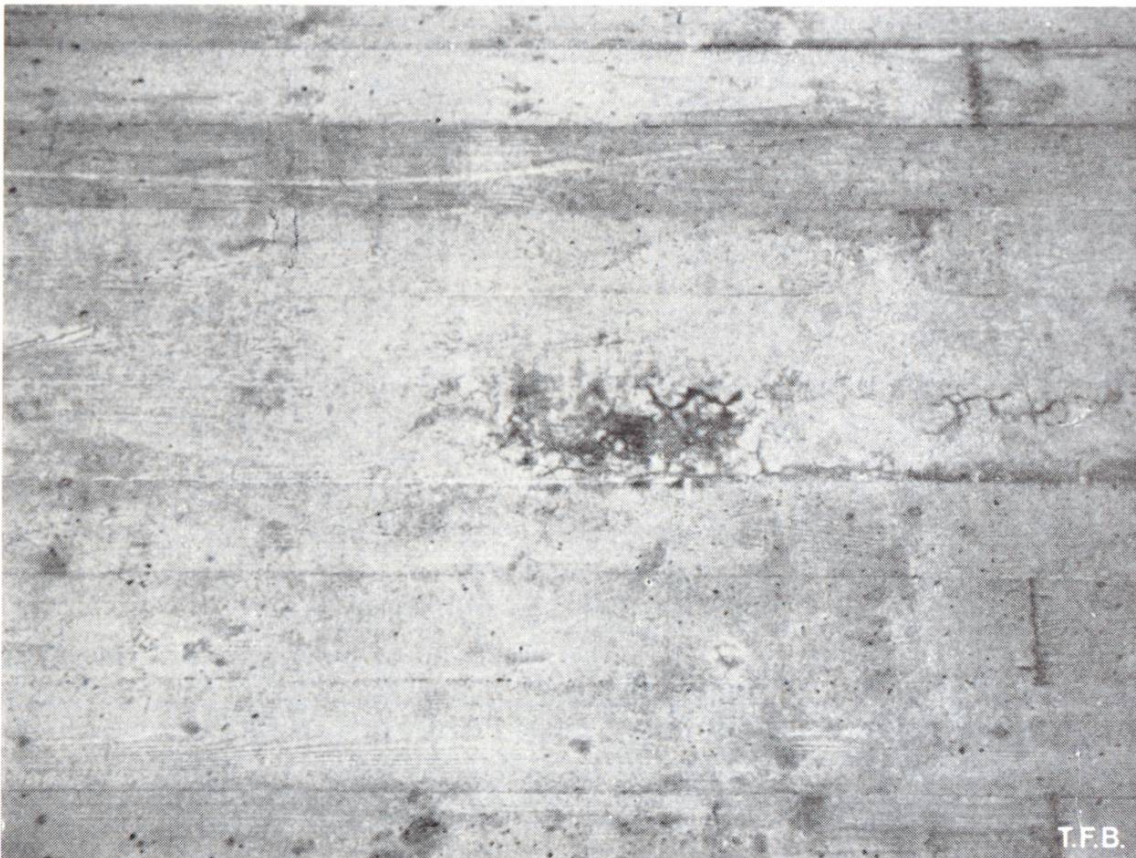
Fig. 5 Petit nid de gravier complètement colmaté. On ne voit qu'une teinte plus marquée.

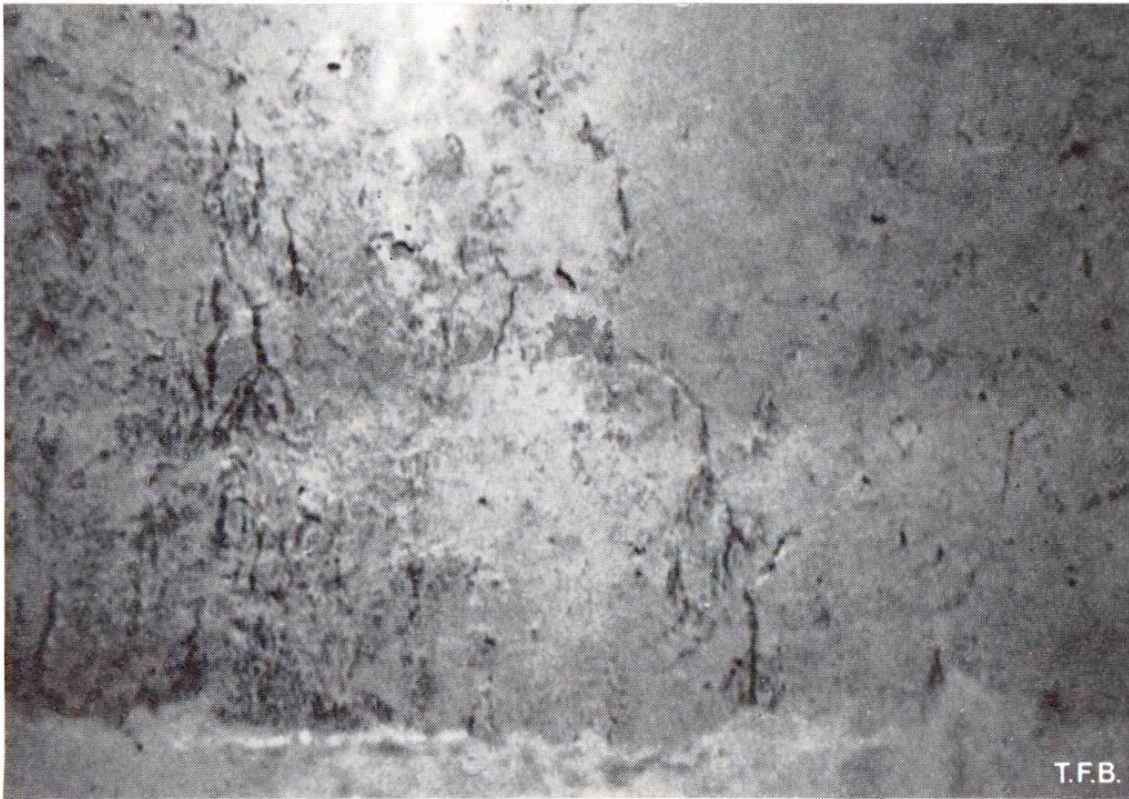
Fig. 8 Ségrégation d'eau dans un nid de gravier colmaté près d'un joint de bétonnage. La consistance du béton était certainement trop fluide.

Dans le second, seule l'eau traverse le filtre, lave les grains de gravier et remonte le long du coffrage (fig. 7 et 8).
