BULLETIN DU CIMENT

OCTOBRE 1977

L'étanchéité des coffrages

Examen systématique des questions relatives à l'étanchéité des coffrages, notamment des coffrages en bois.

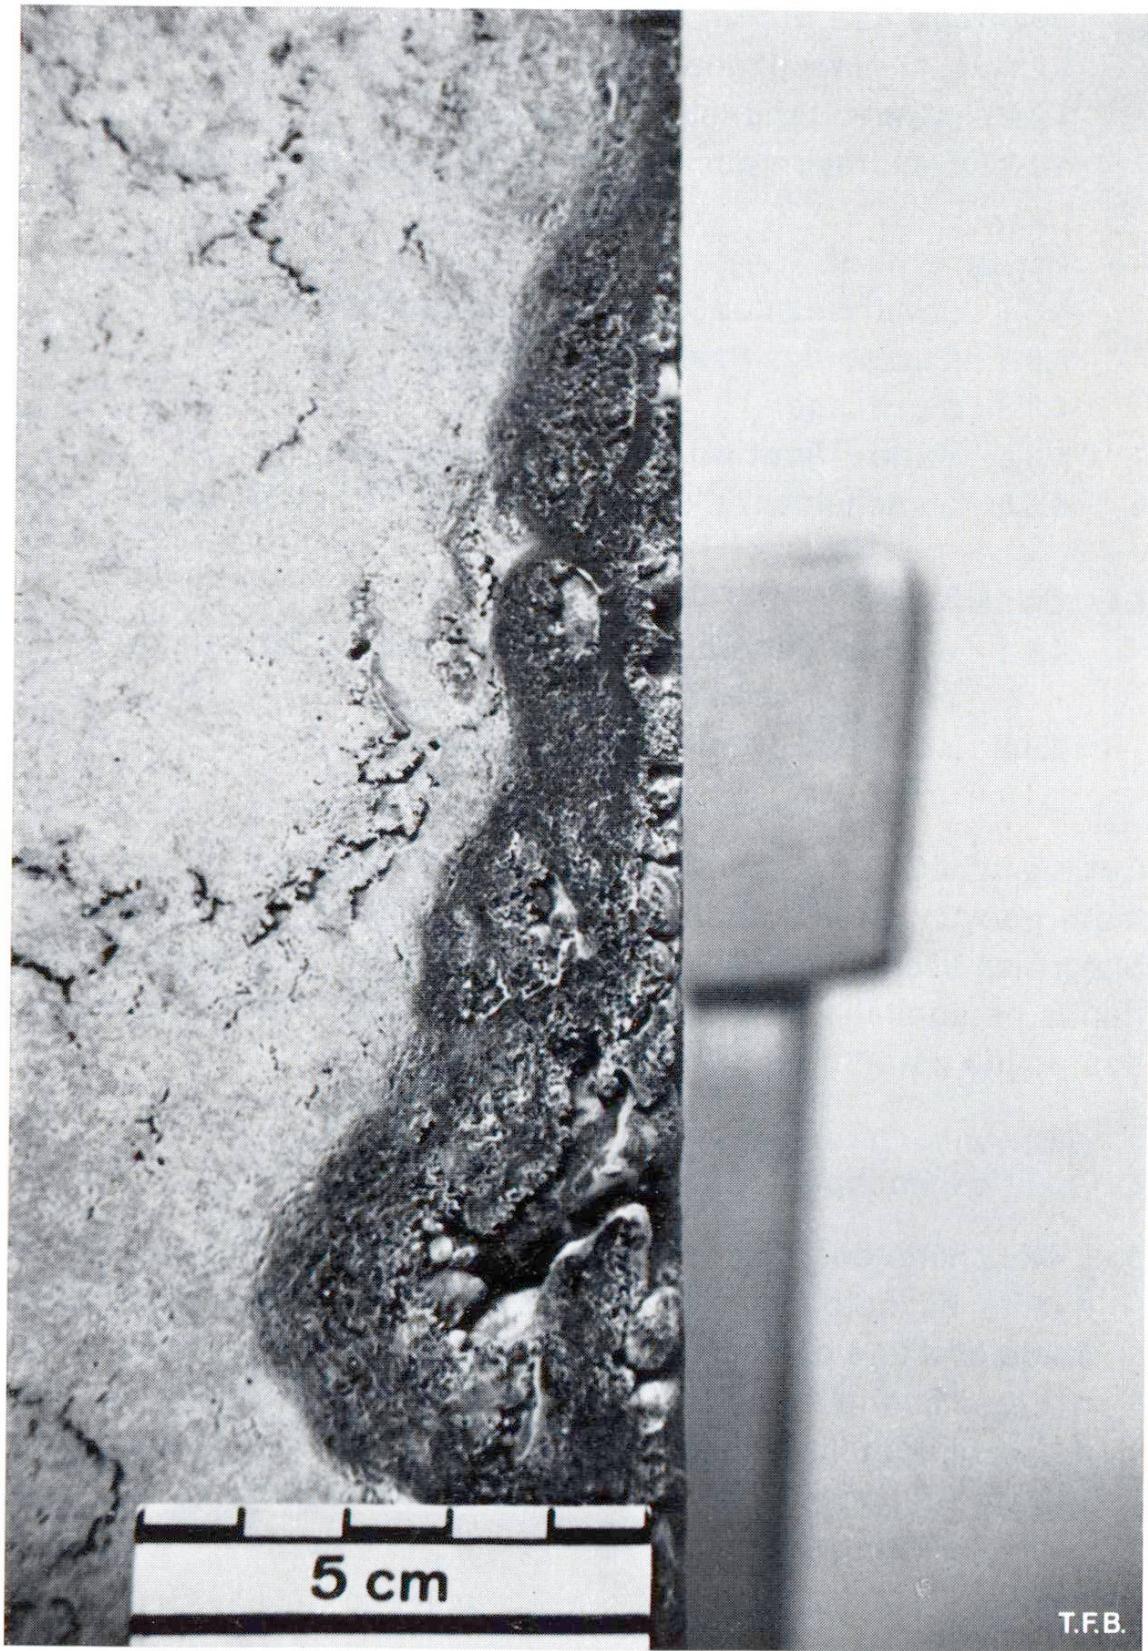
Fig. 3 Perte de mortier à une arête en raison du manque d'étanchéité d'un joint. On distingue nettement la coloration foncée du béton due à la perte d'eau à travers le filtre formé par les grains de différentes grosseurs du granulat.

Par la vibration, les frottements relatifs entre les particules solides sont supprimés, en sorte qu'un béton relativement raide devient presque liquide. Or cet effet se produit aussi à l'égard de la résistance à l'écoulement à travers des fentes du coffrage. Un manque d'étanchéité du coffrage peut parfois causer de graves défauts. Dans le pire des cas, le béton amené par le haut s'écoule par le bas. Toutefois, il s'agit en général de petits trous qui s'obturent d'eux-mêmes quand le béton y pénètre. En effet, en raison de la granulométrie étendue du mélange il se forme rapidement un bouchon (v. «BC» 5/74). Mais le défaut n'en existe pas moins, en ce sens qu'il reste des zones délavées et amaigries, non compactes, qui peuvent être les points d'attaque de dégâts par le gel ou de corrosion des armatures, ou constituer simplement des réductions de section. De même, on ne peut jamais obtenir des arêtes de béton propres et nettes si le coffrage n'est pas étanche. En outre, au voisinage de certaines de ces fentes des coffrages, le béton prend parfois une teinte foncée qui nuit à l'aspect de la surface (fig. 1 à 3).
