BULLETIN DU CIMENT

NUMERO 23

Coloration sombre du béton

La teinte sombre du béton peut être due à une hydratation incomplète du ciment. Description du phénomène et mesures propres à l'éviter.

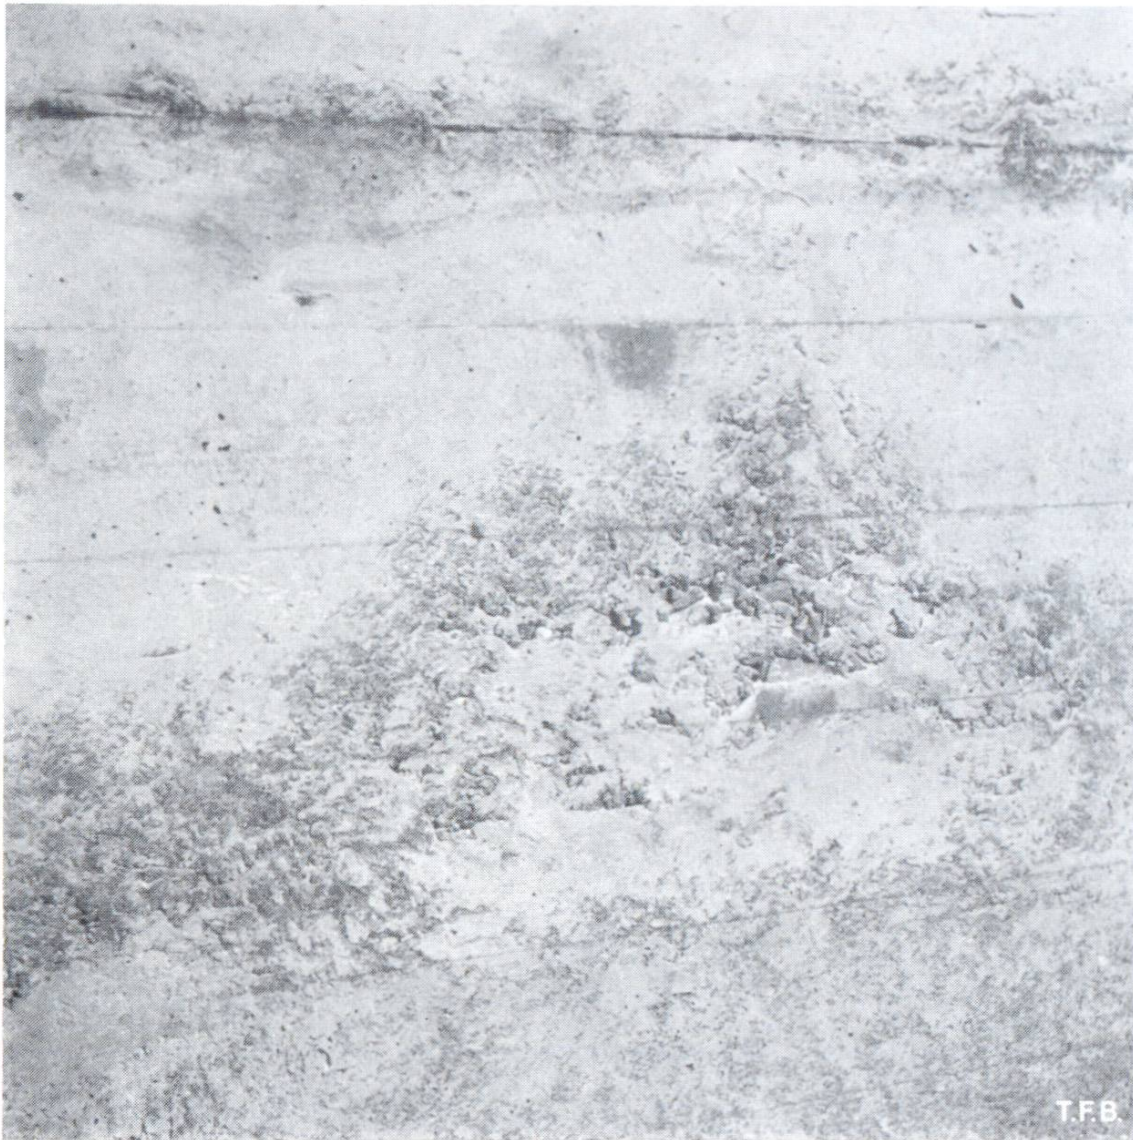
Fig. 4 Nid de gravier partiellement rempli de mortier lors de la vibration. Pendant cet écoulement, les granulats ont formé un filtre où les grains de ciment se sont concentrés de la même façon qu'au cours de l'écoulement par des fentes ou des trous du coffrage (fig. 2 et 3).

- 3 2. Pendant la vibration, il peut arriver que du mortier s'écoule par des fentes du coffrage. Il se produit alors une accumulation des grains, les plus gros d'abord puis les plus fins, qui obture progressivement l'ouverture en sorte que seule l'eau peut encore passer. Dans la zone de cette sorte de filtre, il se forme des couches très compactes de grains de ciment dans lesquelles le facteur eau/ciment est très réduit (fig. 2 et 3). Le même phénomène se produit quand un nid de gravier se remplit de mortier lors de la vibration (fig. 4) (v. aussi BC n° 5/1974).
