# BULLETIN DU CIMENT

**NOVEMBRE 1977**

## Coloration sombre du béton

La teinte sombre du béton peut être due à une hydratation incomplète du ciment. Description du phénomène et mesures propres à l'éviter.

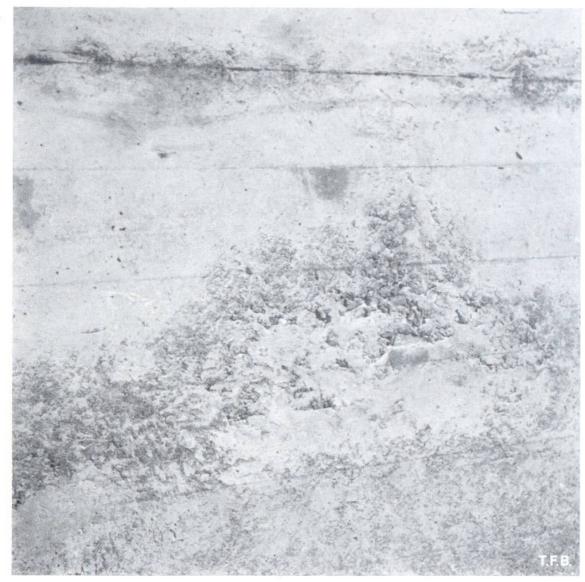
Fig. 4 Nid de gravier partiellement rempli de mortier lors de la vibration. Pendant cet écoulement, les granulats ont formé un filtre où les grains de ciment se sont concentrés de la même façon qu'au cours de l'écoulement par des fentes ou des trous du coffrage (fig. 2 et 3).

- 3 2. Pendant la vibration, il peut arriver que du mortier s'écoule par des fentes du coffrage. Il se produit alors une accumulation des grains, les plus gros d'abord puis les plus fins, qui obture progressivement l'ouverture en sorte que seule l'eau peut encore passer. Dans la zone de cette sorte de filtre, il se forme des couches très compactes de grains de ciment dans lesquelles le facteur eau/ciment est très réduit (fig. 2 et 3). Le même phénomène se produit quand un nid de gravier se remplit de mortier lors de la vibration (fig. 4) (v. aussi BC n° 5/1974).

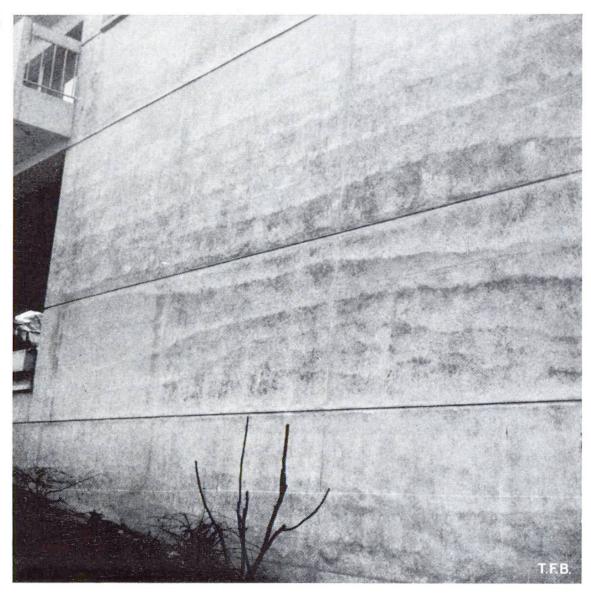
Fig. 5 Lors de la mise en œuvre du béton, les couches précédentes ont chaque fois été revibrées. Or un béton revibré après 1 à 3 h prend une teinte foncée (v. aussi: R. Abt, Wolkenbildung im Sichtbeton, «beton» 19, 240 [1969]).

- 3. La coloration foncée se produit aussi si le béton a été revibré pendant sa première phase de durcissement, quand 10 à 20% du ciment sont déjà hydratés. Le gel qui, dans cette phase, remplit progressivement l'espace entre les grains de ciment est fortement comprimé par la nouvelle vibration, ce qui y entrave la circulation de l'eau. Les autres grains de ciment ne recoivent plus assez d'eau et restent foncés. Le gel lui-même prend un aspect glacé et translucide (fig. 5).
